# Skjøtselsnotat for Landøy, Lindesnes kommune, Agder

**Rapporten refereres som:** Thylén, A., Langmo, S. H. L., Nilsson, A. og Hertzberg, M.K. 2022. Skjøtselsnotat for Landøy, Lindesnes kommune, Agder. Biofokus rapport 2022-056. Stiftelsen Biofokus. Oslo.

Biofokus rapport 2022–056

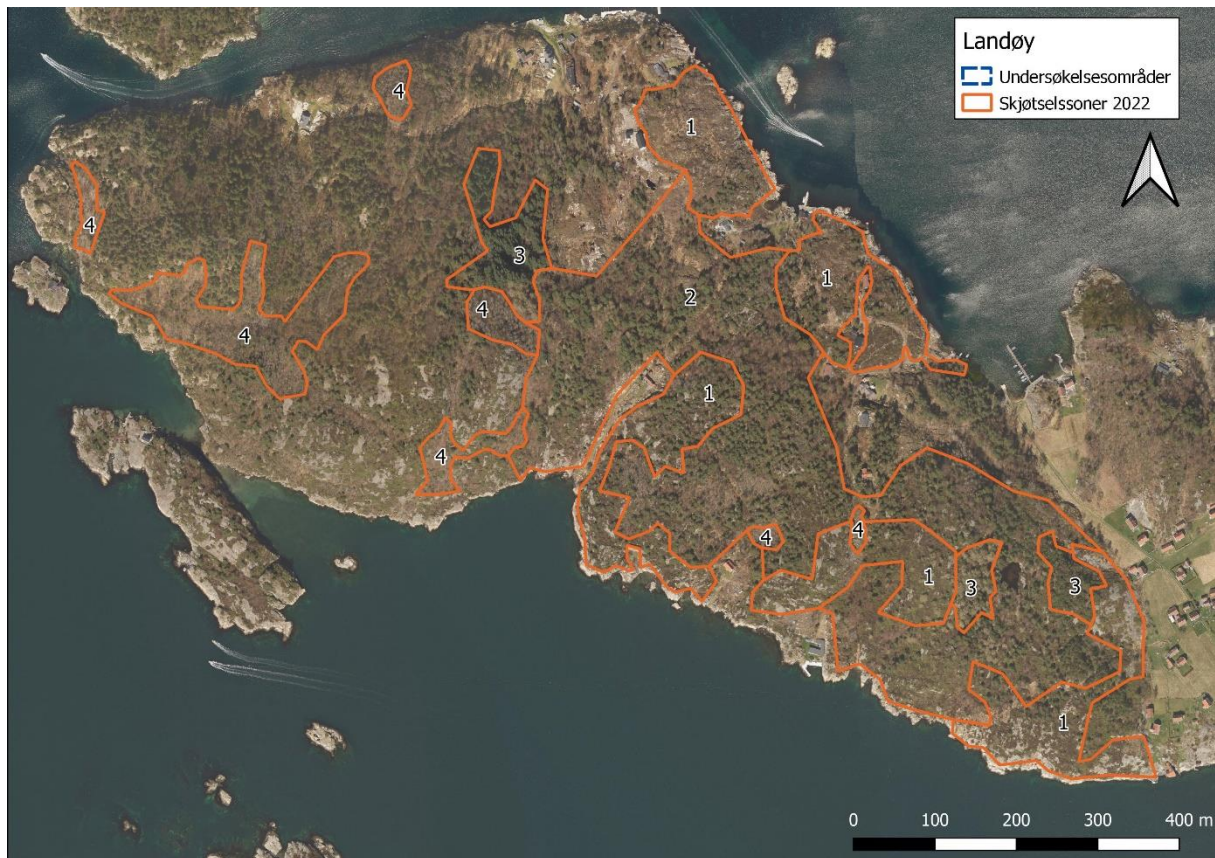
Figur 4. Forslag til restaurering og skjøtsel på Landøy. Restaurering, rydding av skog og einer, brenning av lyng og beiting bør omfatte arealene i sone 1 (ca. 86 daa) og sone 2 (166 daa.). Skjøtselen bør utføres med forsiktighet nær bebyggelse og høyspentledning. Sone 3 er bestander av fremmede treslag som bør hogges, og som etter hogst kan restaureres til lynghei. Sone 4 er løvskog med biologiske kvaliteter som bør unntas fra hogst.

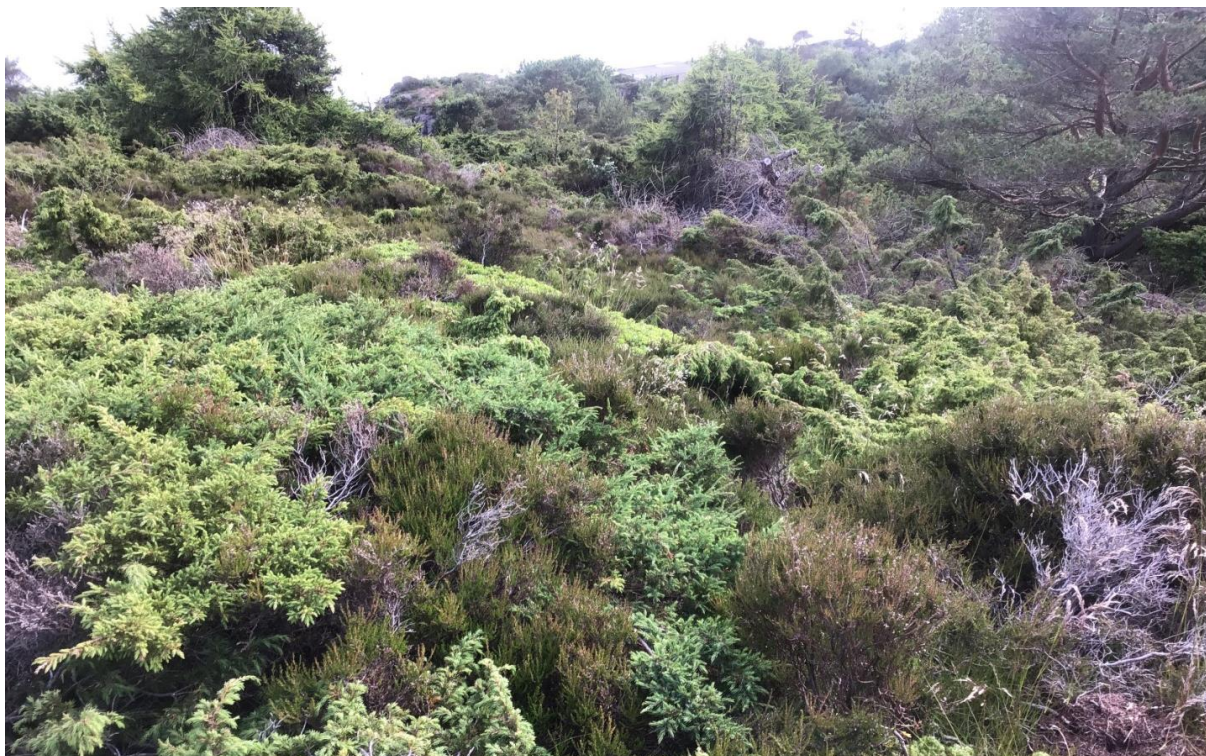
Figur 5. Kystlynghei ved Revdalen. Mye av den unge furua her kan fjernes umiddelbart før det brennes. De største einerkrattene bør også fjernes før brenning. Mye av røsslyngen er gammel og enten død eller sterkt tørkeskadet etter tørken sommeren 2018. Slik lyng har svært lav fôrverdi. Foto: Anders Thylén.

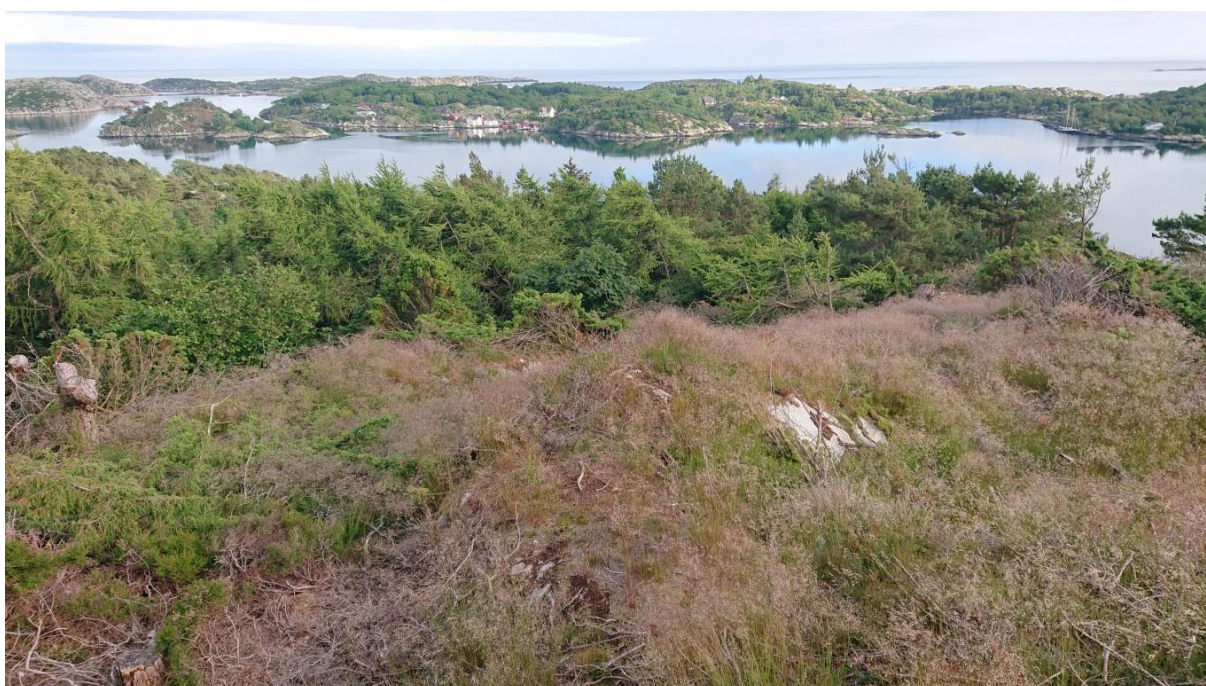
Figur 6. Sett fra østenden av lokalitet Revdalen og mot sørøst. I skrenten nedenfor mot øst er det en tatt bestand med lerk (sone 3). Denne kunne gjerne vært hogd og på sikt restaurert som kystlynghei. Foto: Anders Thylén.

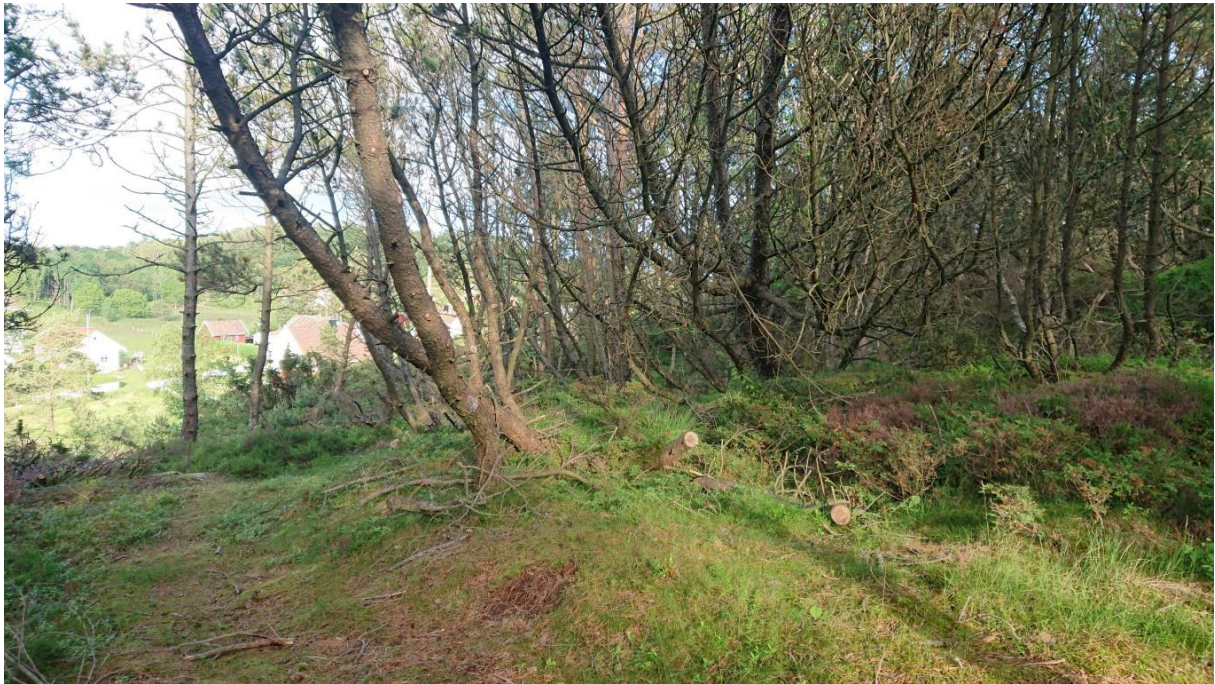
*Figur 7: Bestand av bergfuru (sone 3) ovenfor lokalitet Kirkesteinen øst i området. Bestanden kan gjerne hogges gradvis over noe tid. Foto: Anders Thylén.*

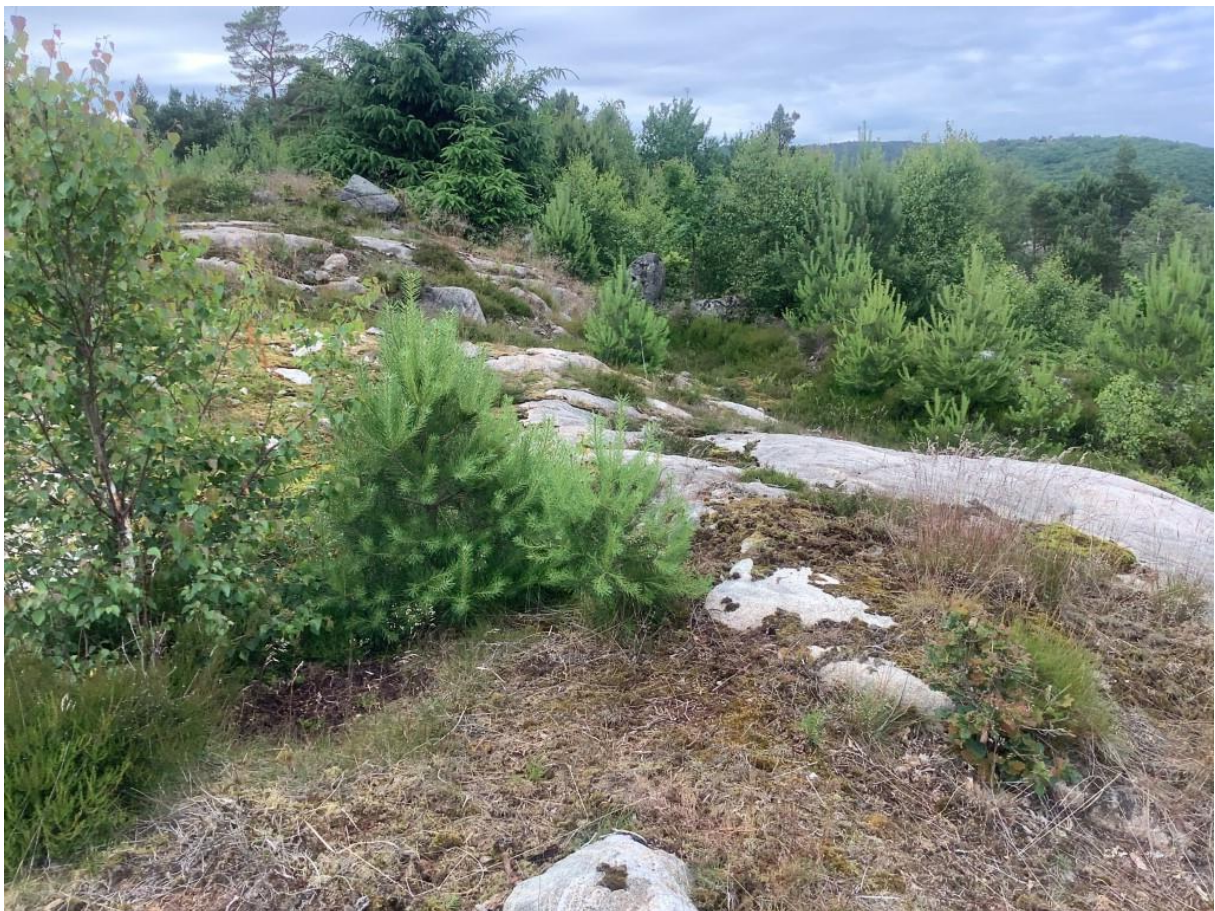
*Figur 8: Parti med halvåpen lynghei etter at det er hogd for å bygge hytter, Espevika V. I bakgrunnen ser en unge frøspredde sitkagraner. Foto: Solfrid Helene Lien Langmo.*

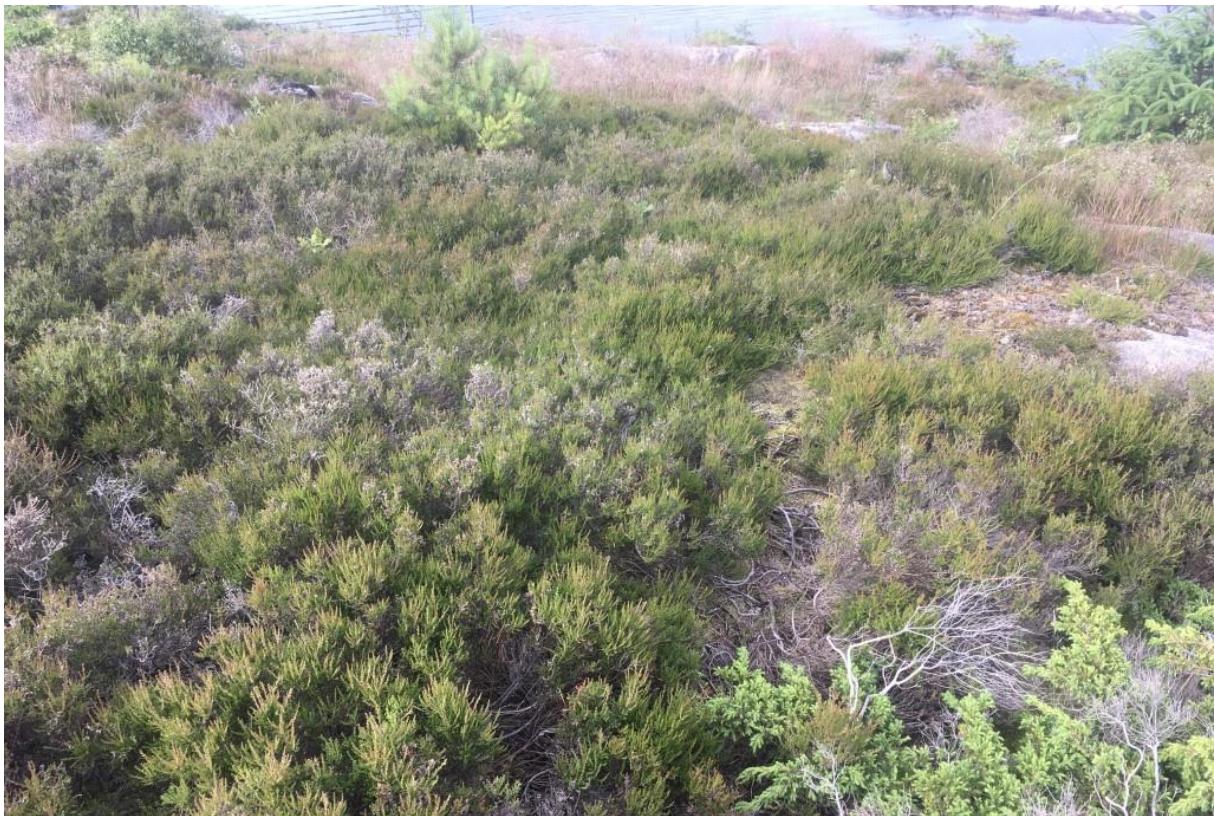
*Figur 9: Lynghei med gammel lyng på nordsiden nær Espevika. Foto: Maria K. Hertzberg.*

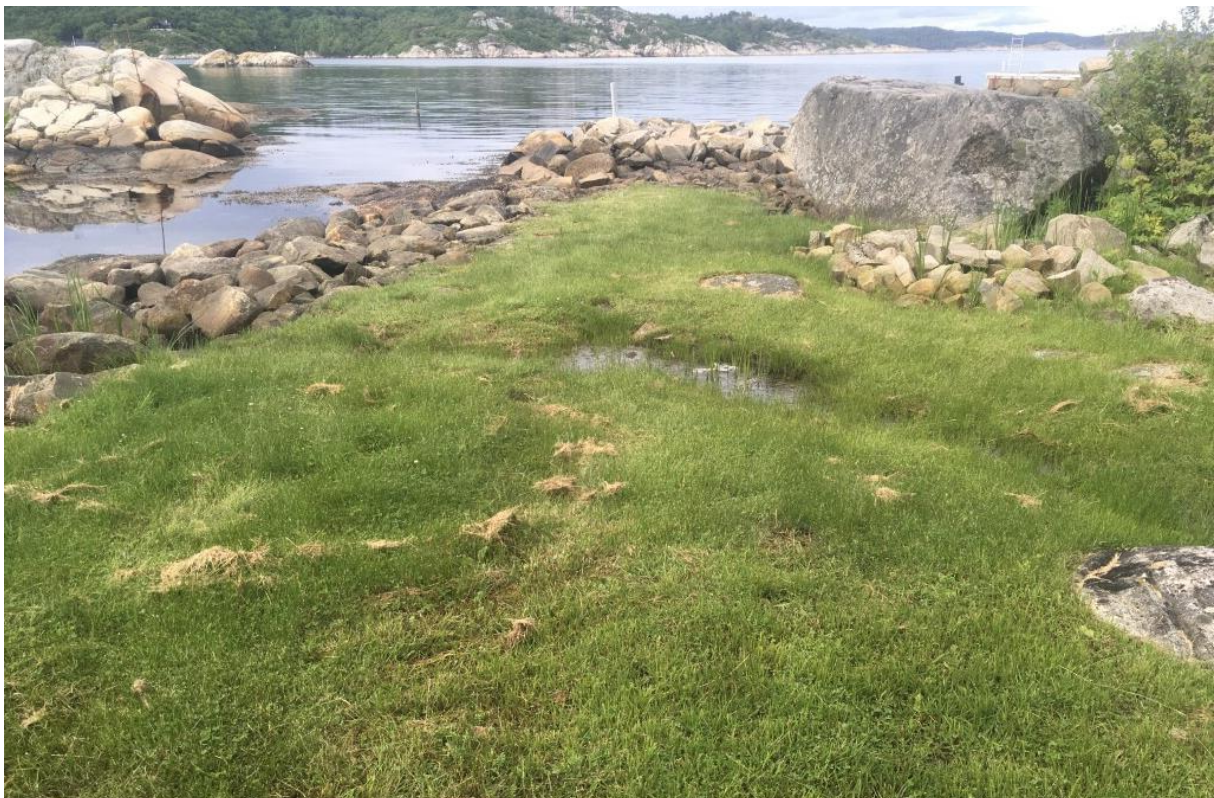
*Figur 10: Mindre arealer med strandeng finnes nord ved Espevika, men arealene var for små til å kartlegge. Slike arealer er imidlertid svært viktige som en del av beitearealene for sauen i området, særlig om øya skal benyttes som helårsbeite. Foto: Maria K. Hertzberg.*
