# Vurdering av kantsonens funksjonalitet langs Dælibekken og Øverlandselva, Bærum kommune

**Publisert:** 24.10.2022

**Oppdragsgiver:** Bærum kommune

Biofokus rapport 2022–105

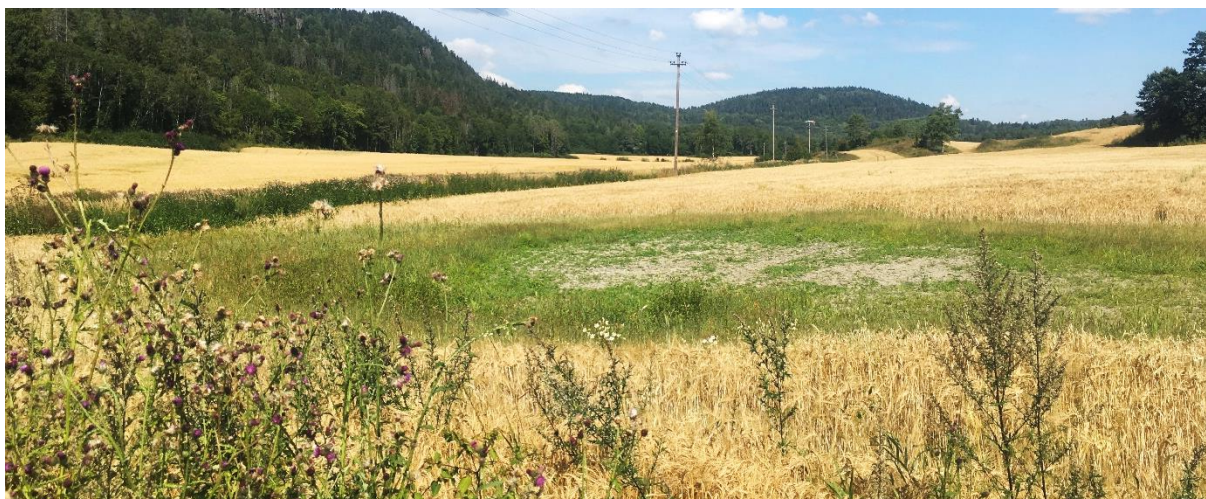
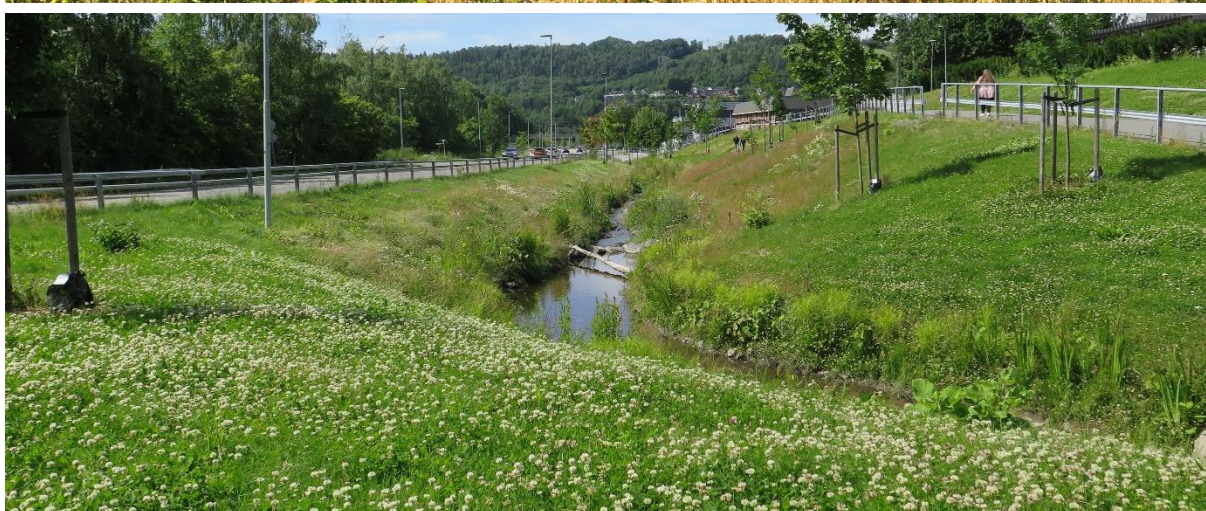
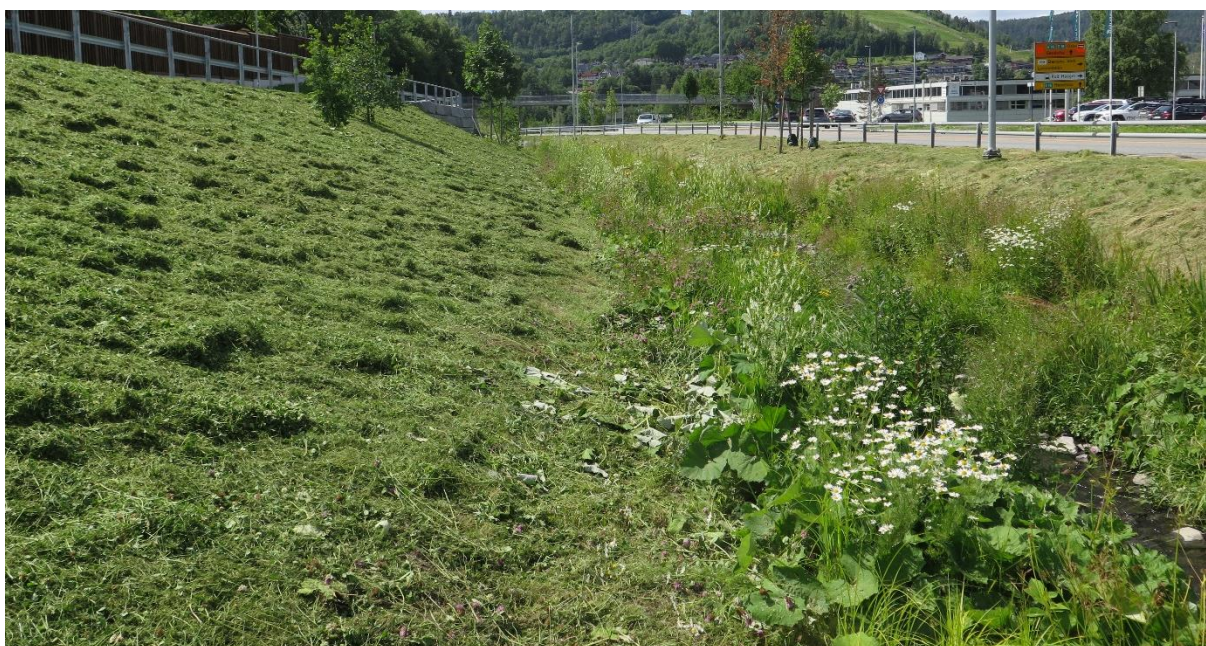
Figur 8. Øvre: Kantsonen der Dælibekken drenerer gjennom jordene på Dæli (sone D4). Foto: Maria K. Hertzberg. Midtre: Kantsonen der bekken er blitt gjenåpnet mellom Rud vgs. og E16 (D19 og D20). Foto: Ole J. Lønnve. Nedre: Kantsonen der bekken er gjenåpnet (D19 og D20), hvor gresset klippes jevnlig og gressavfall som blir liggende trolig fører til negativt næringstilsig til vassdraget. Foto: Ole J. Lønnve.

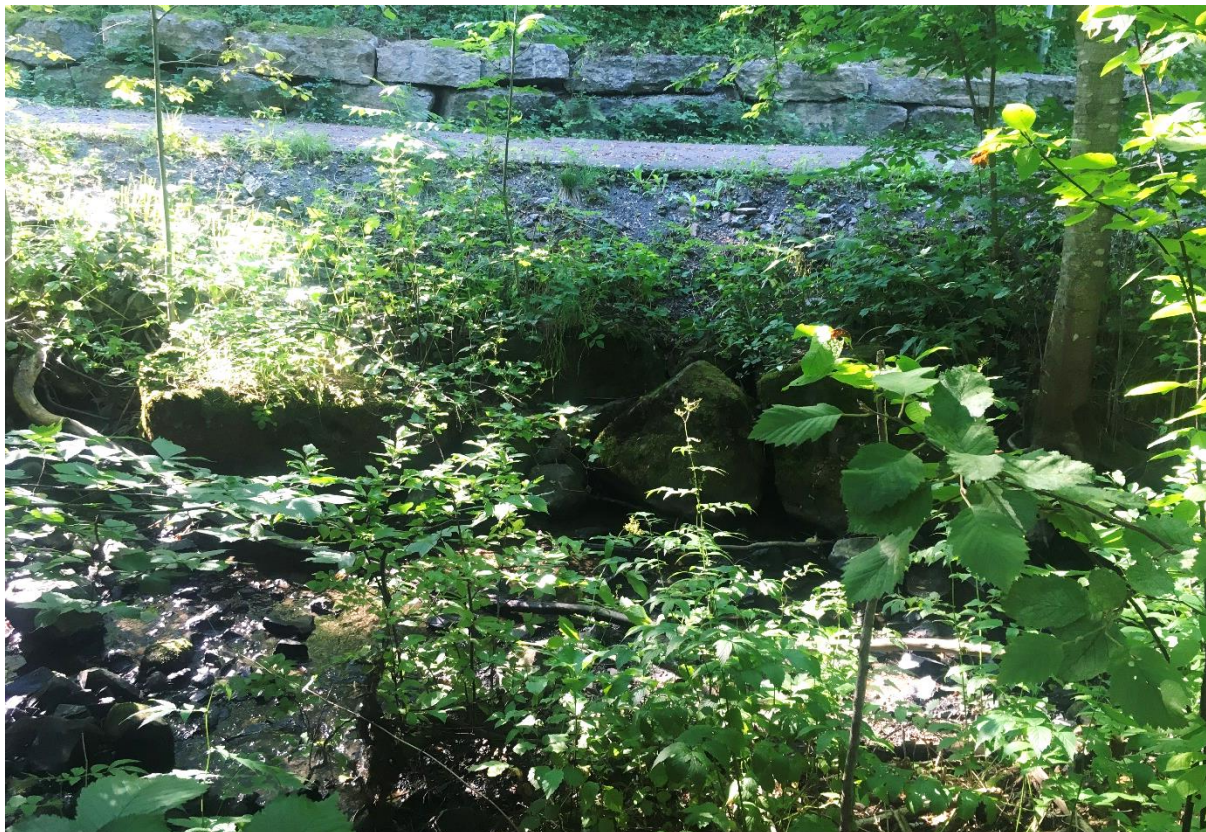
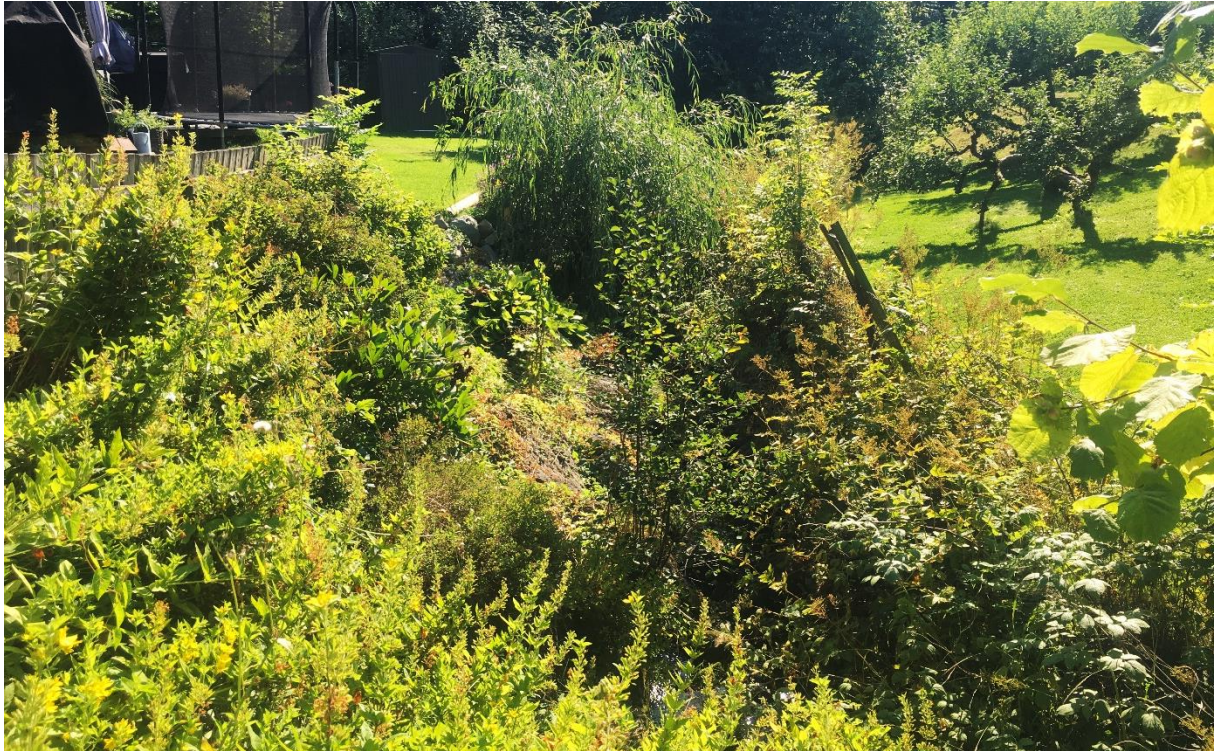
Figur 12. Øvre: I partier ikke-eksisterende kantsone mellom gangvei og elvestreng (D15). Nedre: Hager som går helt ut til vannstrengen, også beplantning med fremmede arter (D12). Foto: Maria K. Hertzberg.

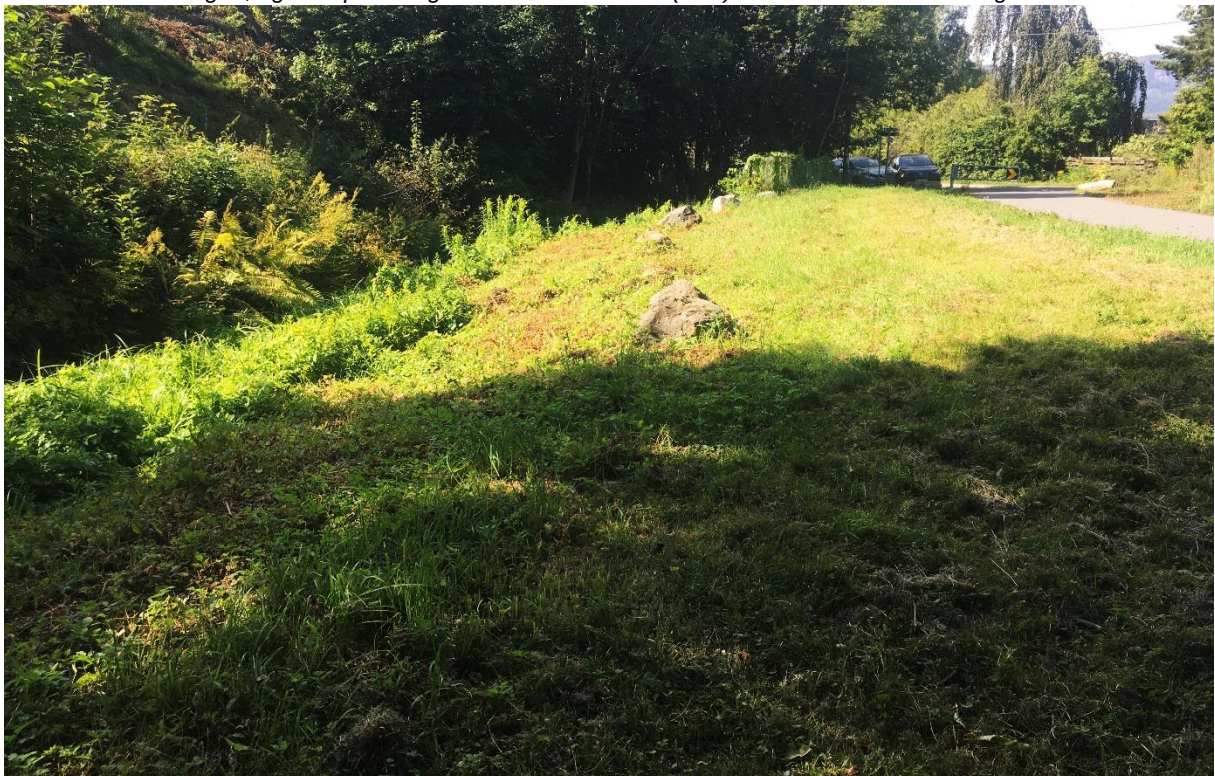
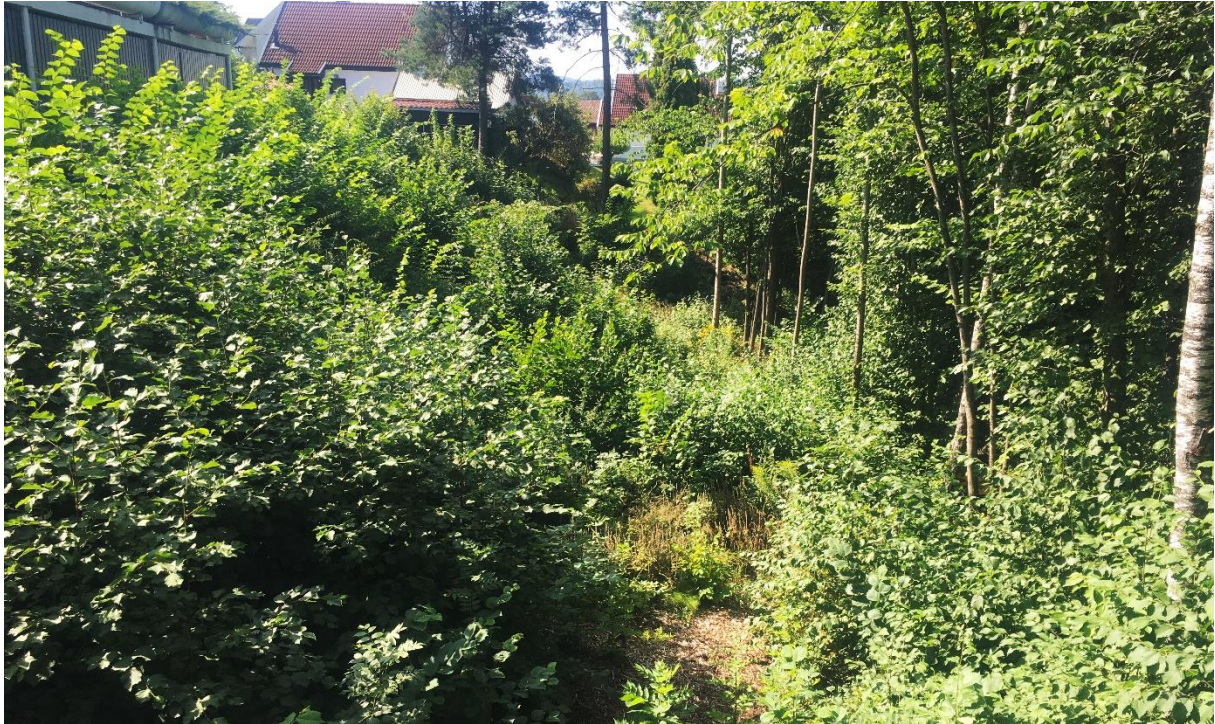
Figur 13. Øvre: Plen og mye fremmede arter helt inn til vannstrengen (D9). Nedre: Hogst av trær innenfor 10 m (D7). Foto: Maria K. Hertzberg.

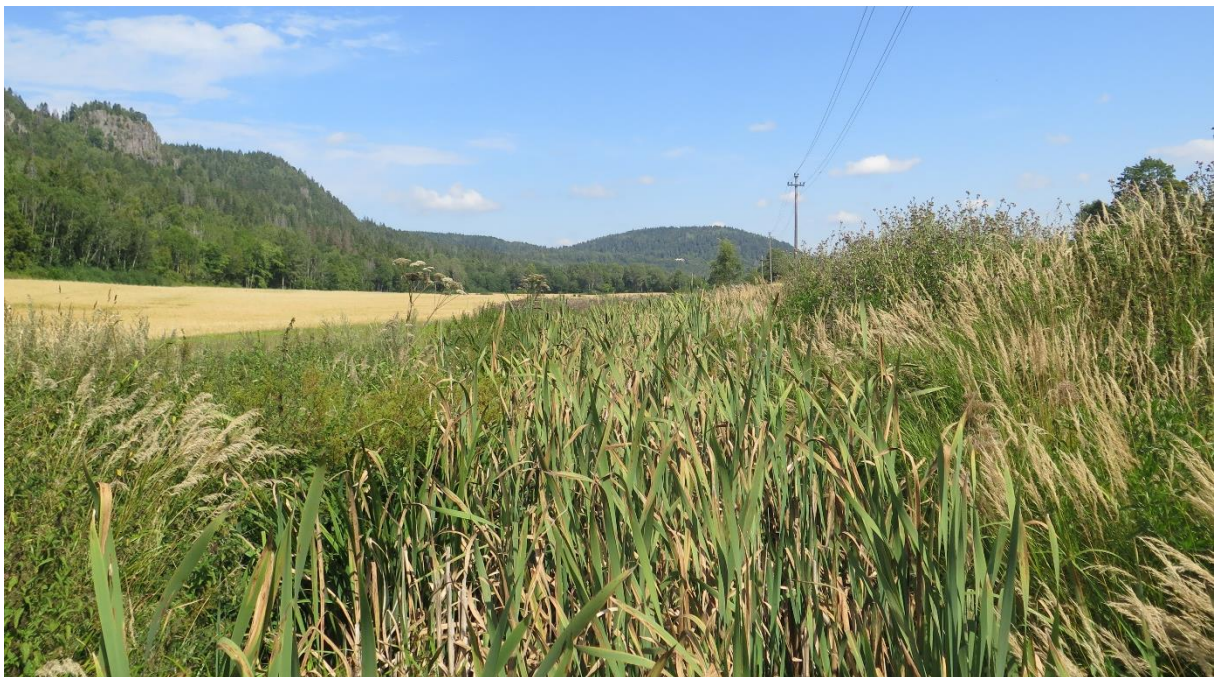
Figur 14. I større partier dominerer bred dunkjævla helt i bekken (D4). Foto: Ole J. Lønnve.

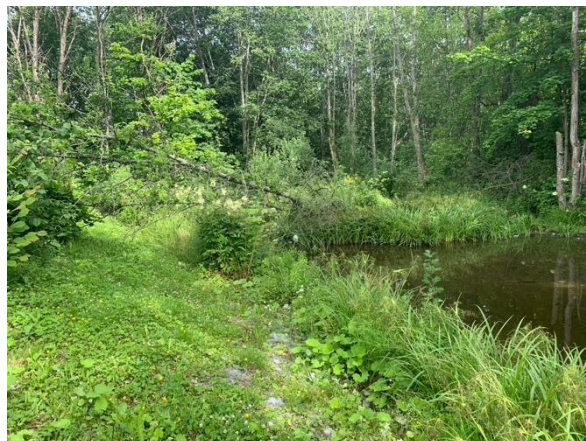
Figur 19: Avsnitt A vestsiden er plantet til med stedegne trær. Litoralsone og tilgrensende fastmarksone mangler tre- og busksjikt. Foto: M. Bichsel, 2022.

**Tiltak:** Man kan bruke noen av trærne i den tett plantede blandingsskogen for å tilplante det nakne partiet nærmest vannstrengen. Bør i så fall bruke de av treslagene som tåler fuktige forhold.

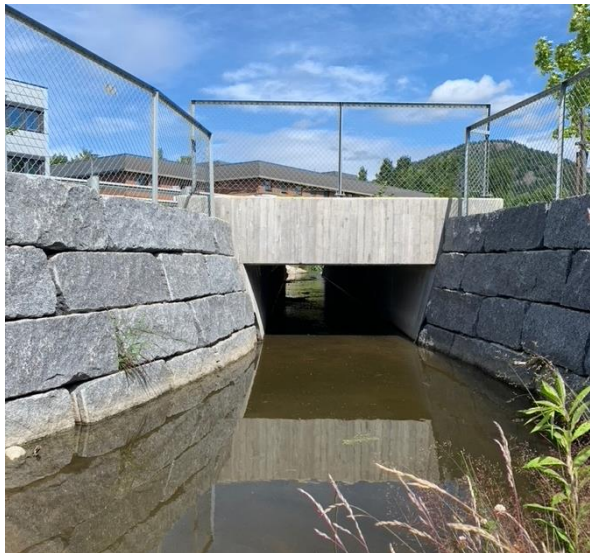
Figur 24: Strekning C. Vannmassene virker som å ha lite sirkulasjon nedenfor der Bærumsveien krysser Dælibekken. Foto: M. Bichsel, 2022.

Tiltak: Plante noen stedegne trær og busker ovenfor steinmurene.

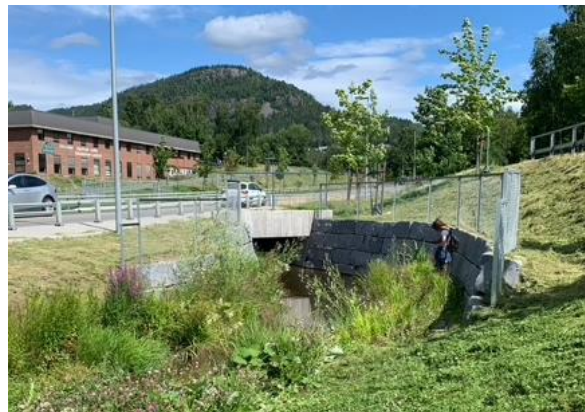
Figur 25: Strekning C. Planting av trær og busker i skråningen ovenfor steinmuren vil føre til skyggelegging av bekken når den kommer ut i dagslyset igjen. Foto: M. Bichsel, 2022.

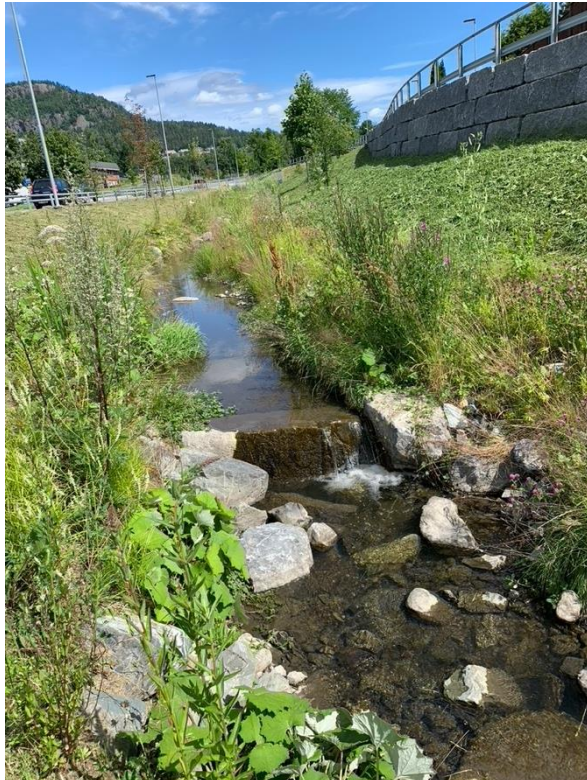
*Figur 22: Kantsonen i strekning D er per i dag nesten uten busker eller trær. Bærumsveien ligger her på venstre sida. Foto: M. Bichsel, 2022.*

- Nærmest vannstrengen kan det plantes svartor, gråor eller hegg, dvs. stedegne arter som liker å vokse fuktig. Vier-stiklinger kan også brukes her og de vil gi en veldig rask skyggeeffekt, da de skyter ut veldig fort.
- I skråningen ovenfor anbefaler vi å plante noen busker og enkelte trær. Også her kan det jobbes med vier-stiklinger som er en tids- og ressursbesparende måte, men for å skape en større variasjon bør også andre arter plantes her samtidig. Mulige arter er: bjørk, spisslønn, hassel, rogn, ask, alm, selje og eik.

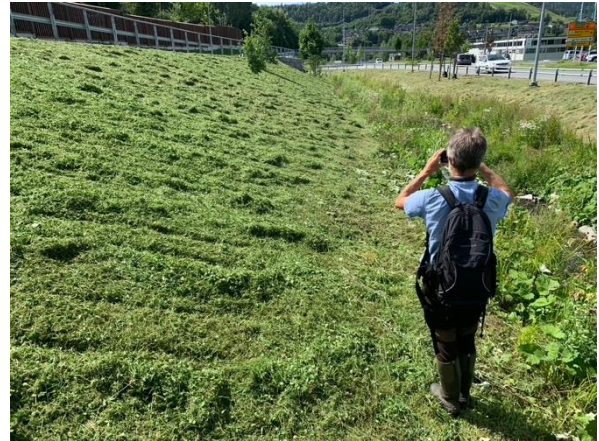
*Figur 21: Ved å etablere et busksjikt og skog vil skråningene i strekning D på sikt kunne utvikle seg til funksjonelle kantsoner. Bærumsveien ligger her tett inn til og renseeffekten av kantsonen er svært viktig, men sterkt redusert per i dag. Foto: M. Bichsel, 2022.*

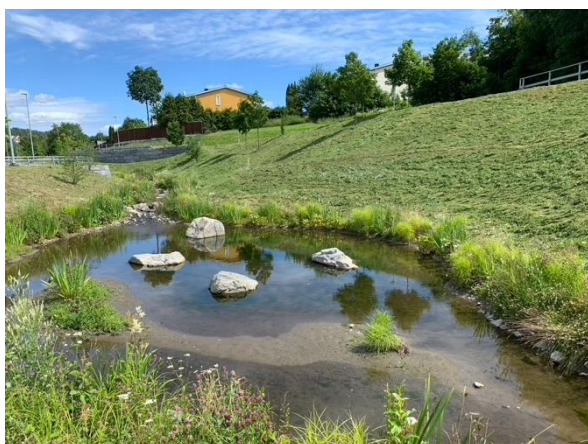
*Figur 23: Dammen i strekning E er per i dag veldig lysutsatt og mangler litt flere strukturelementer som f.eks. dødved. Utvikling av en liten sumpskogslokalitet kan være en svært positiv utvikling for mange vannlevende arter. Foto: M. Bichsel, 2022.*

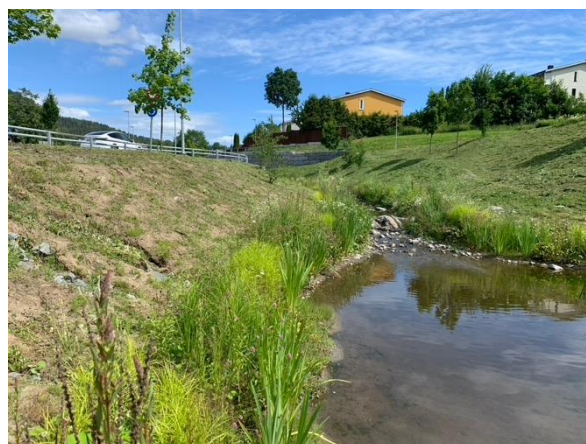
*Figur 24: Utfordringer med erosjon i kantsonen er allerede kort tid etter gjenåpningen synlig. Beplantning med vierbusker vil stabilisere skråningen og samtidig ha en veldig god renseeffekt av det forurensete vannet som kommer fra Bærumsveien. Foto: M. Bichsel, 2022.*

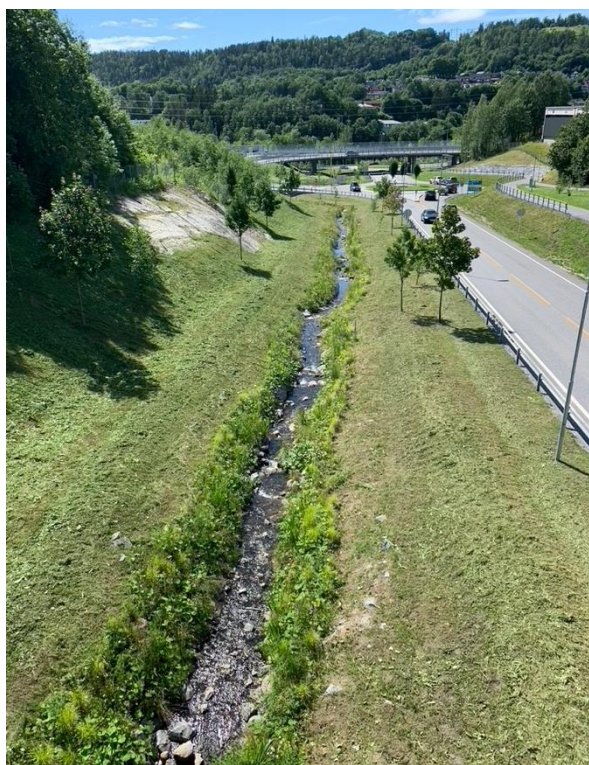
Figur 26: Strekning F har de samme utfordringer som avsnitt D, den mangler busker og trær i kantsonen for å ha god rense- og stabiliseringseffekt. Foto: M. Bichsel, 2022.

- I nærmest vannstrengen kan det plantes svartor, gråor eller hegg, stedegne arter som liker å vokse fuktig. Vier-stiklinger kan også brukes her og de ville gi en veldig rask skyggeeffekt, da de skyter ut veldig fort.

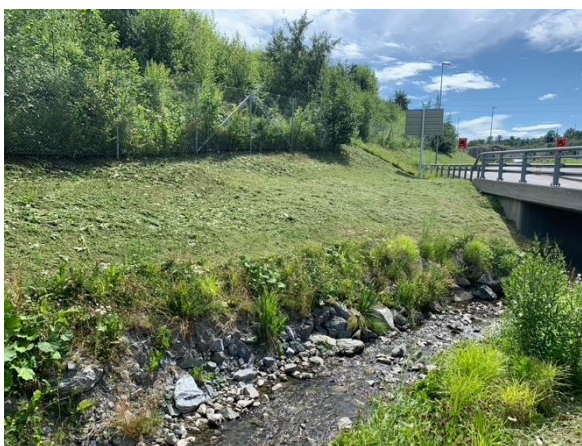
Figur 25: Nederst i strekning F er det synlig noen utfordringer med pågående erosjon. Oppkomst av vierbusker ville gi en rask stabiliserende effekt. I skråningen bak ser man oppkomst av busker og ungskog. Ideelt sett bør denne ungskogen kunne strakt seg helt ned til litoralsonen. Foto: M. Bichsel, 2022.

- Langs de siste 70 meterne av strekningen er det allerede synlige erosjonsskader, det bør derfor tilplanteres med vier for å få en rask effekt.

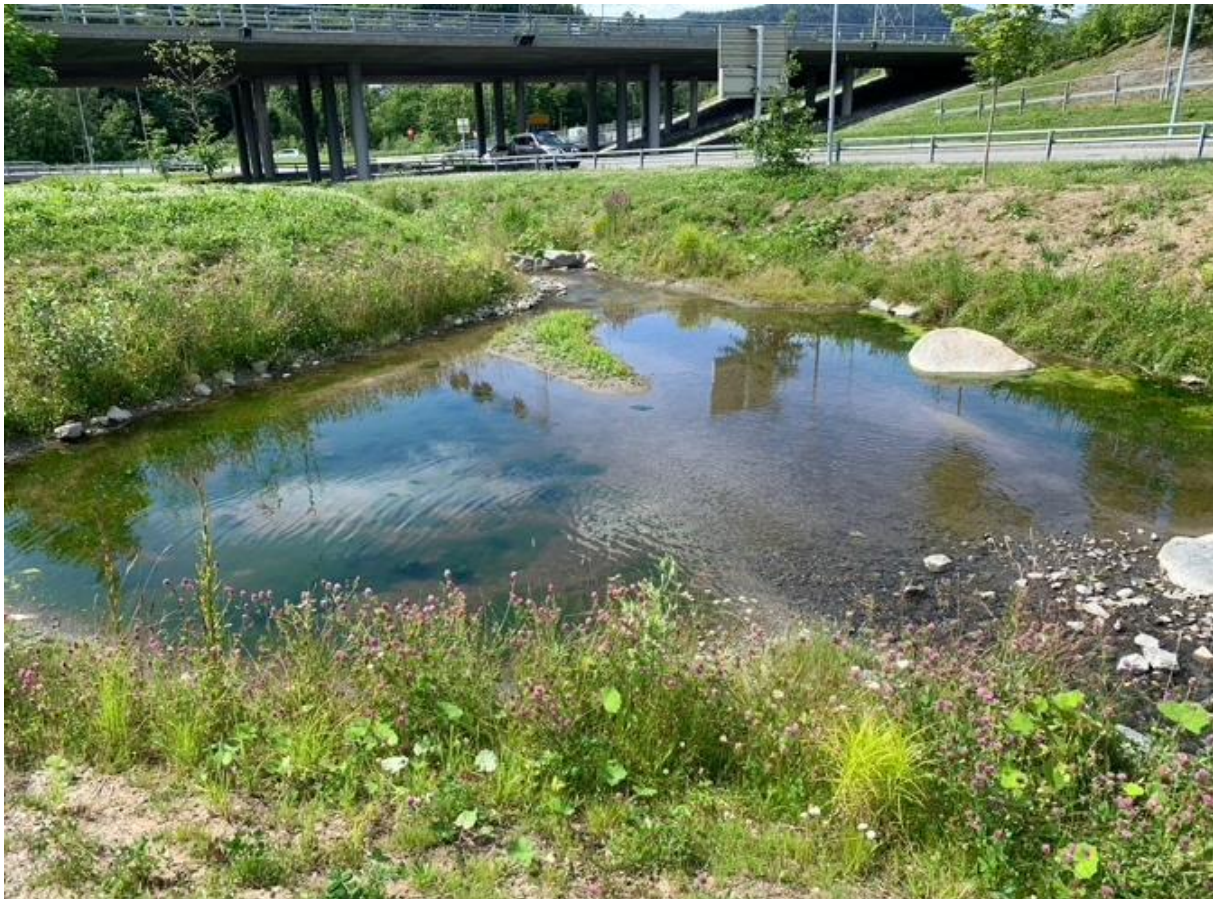
*Figur 27: Dammen i strekning G er utsatt for mye næringstilførsel og høy lysinnstråling. Effekten av det blir synlig blant annet i oppkomst av alger. Foto: M. Bichsel, 2022.*

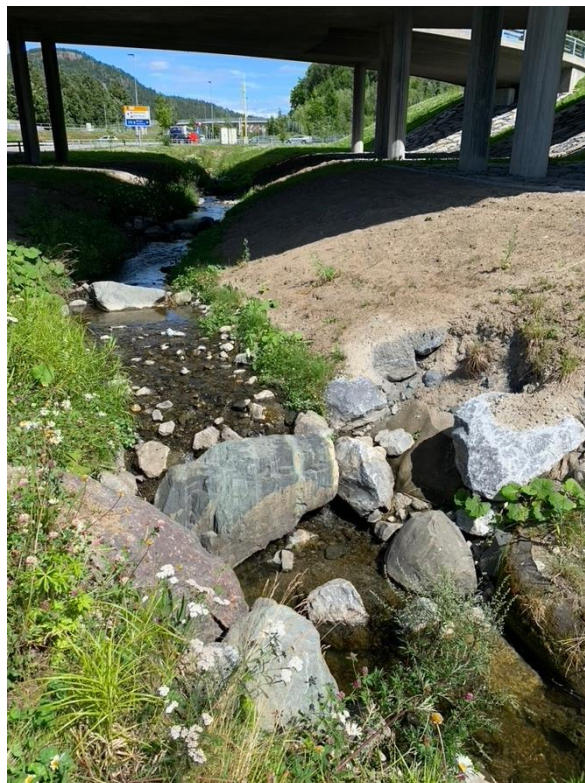
Figur 34: I strekning H renner Dælibekken under tre store bruer. En av utfordringene her er dårlig vekstvilkår under brua, hvor det er tørt og mørk. Foto: M. Bichsel, 2022.

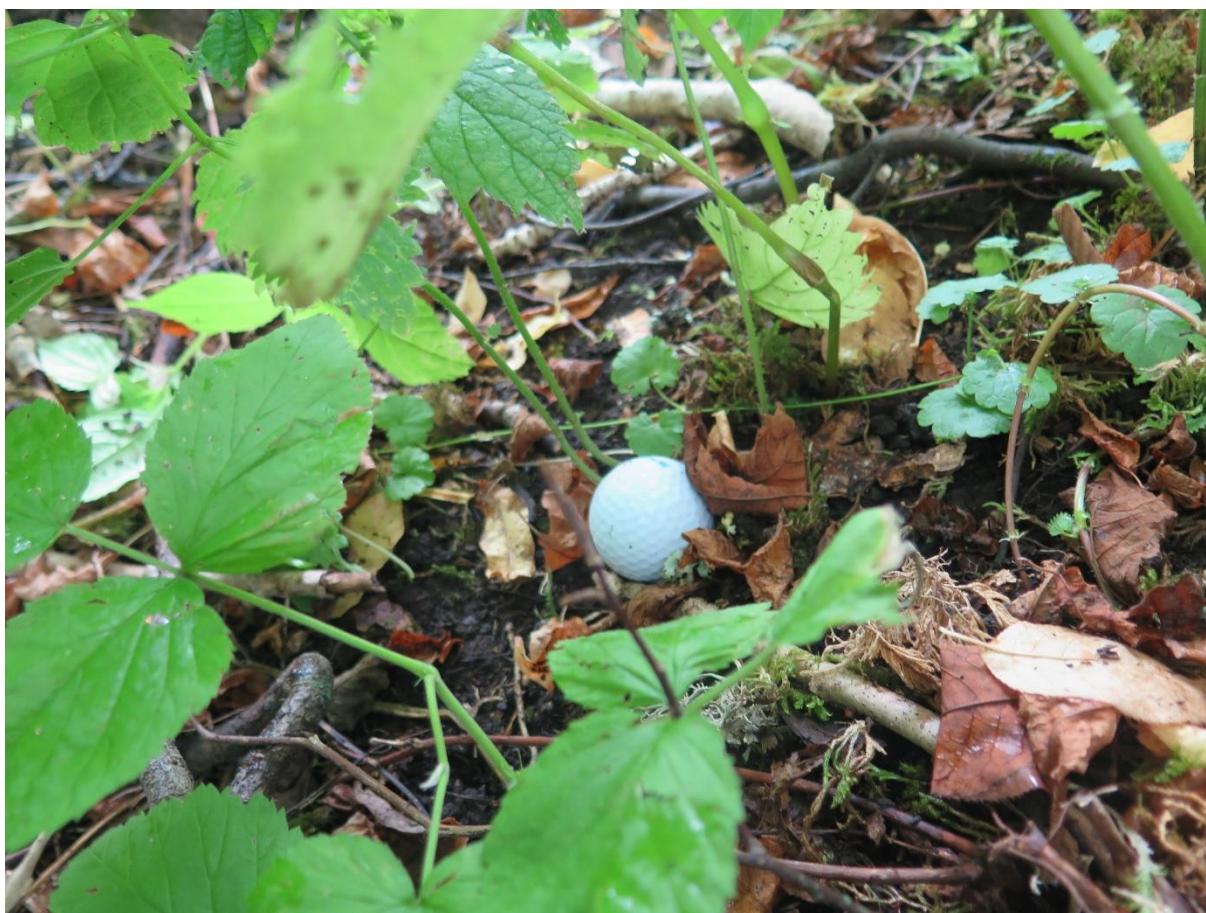
*Figur 28. Golfballer på avveie er et betydelig forurensningsproblem langs Haga golfbane. Golfballer ligger over alt, både i elva og i kantsonene. Foto: Ole J. Lønnve.*

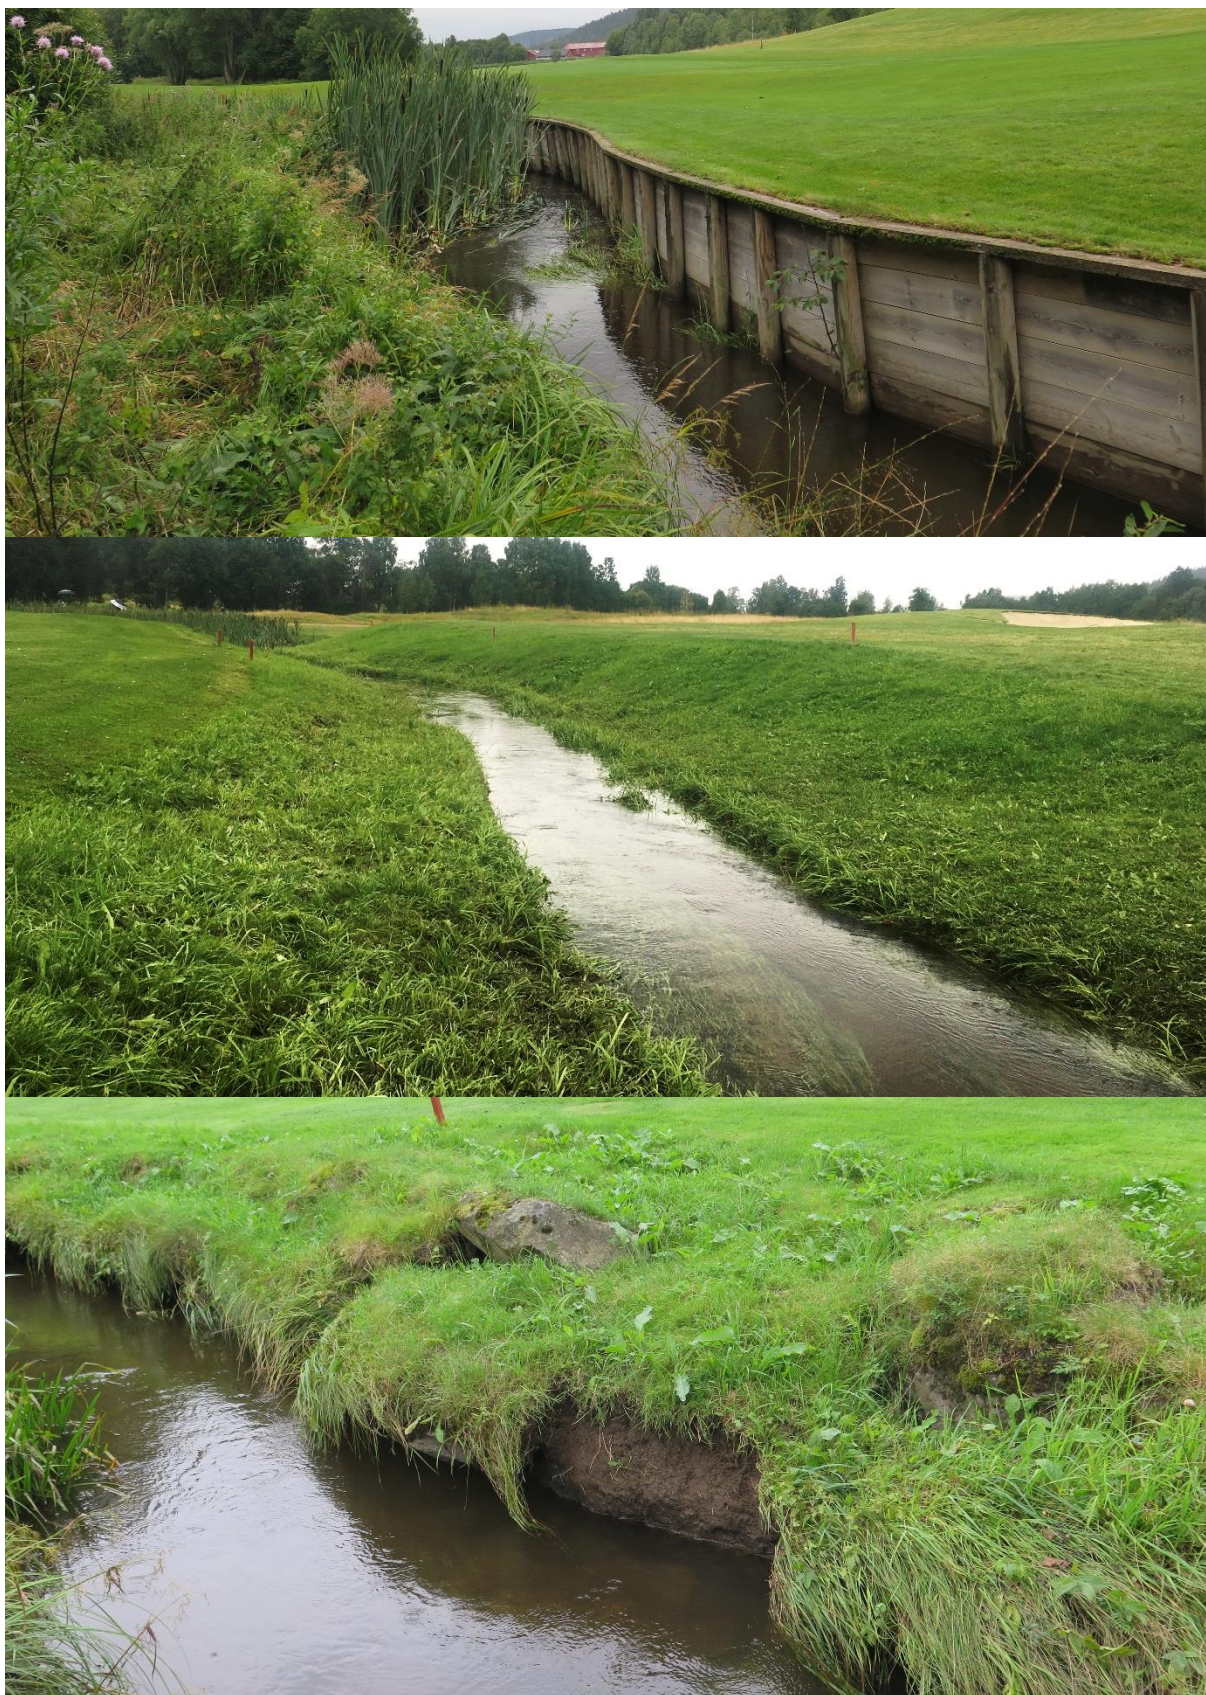
Figur 30. Eksempler på dårlige kantsoner der vassdraget drenerer gjennom golfbanen på Haga. Øvre: Plastring med tre som øker turbiditeten og ingen kantsone (fra sone Ø2). Midtre: Ingen kantsone (Ø5). Nedre: Ingen kantsone og tydelig erosjon der det er lagt steiner i kant (Ø7). Foto: Ole J. Lønnve og Maria K. Hertzberg.

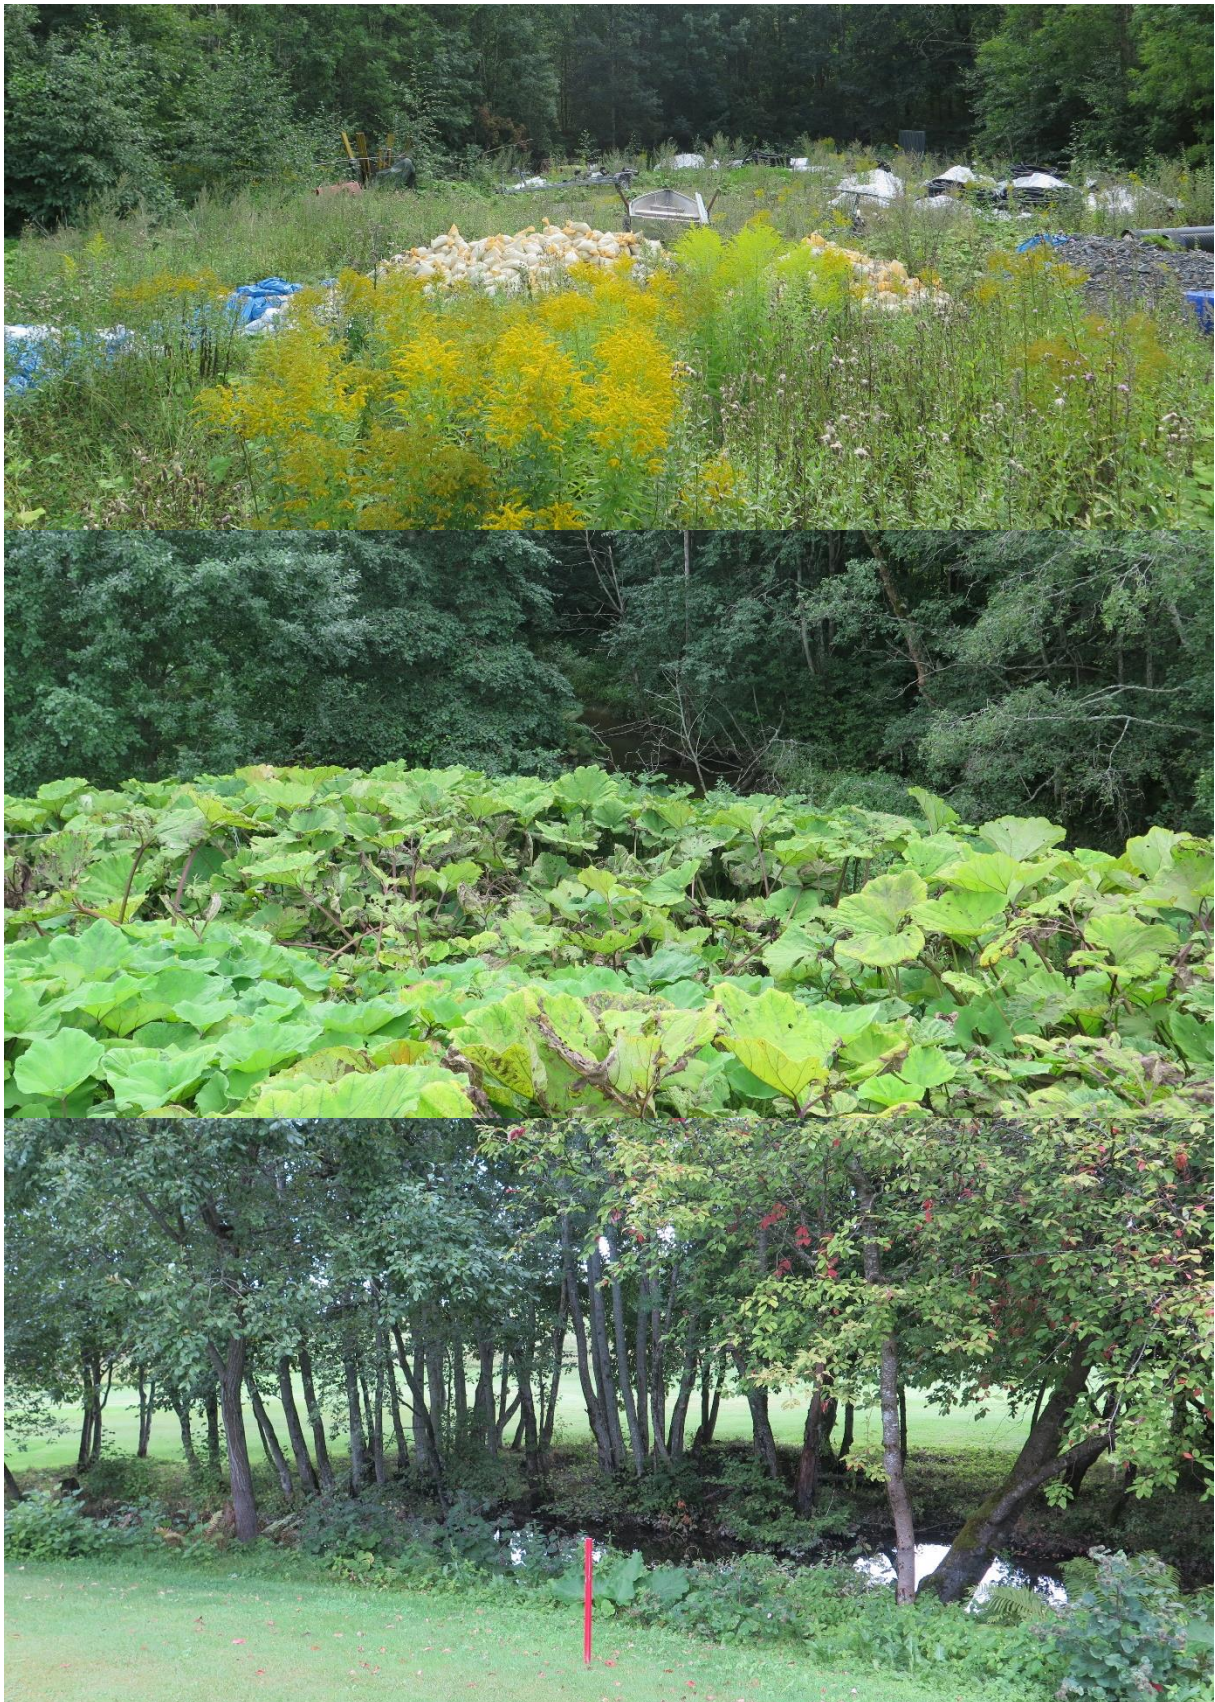
Figur 31. Øvre: Skrot og fremmede arter i kant ut mot vassdraget (ved Ø11). Midtre: Stor forekomst med fremmedarten legepestrot (ved Ø11). Nedre: Svært smal til ikke-eksisterende kantsone (Ø13 og Ø14). Foto: Ole J. Lønnve.

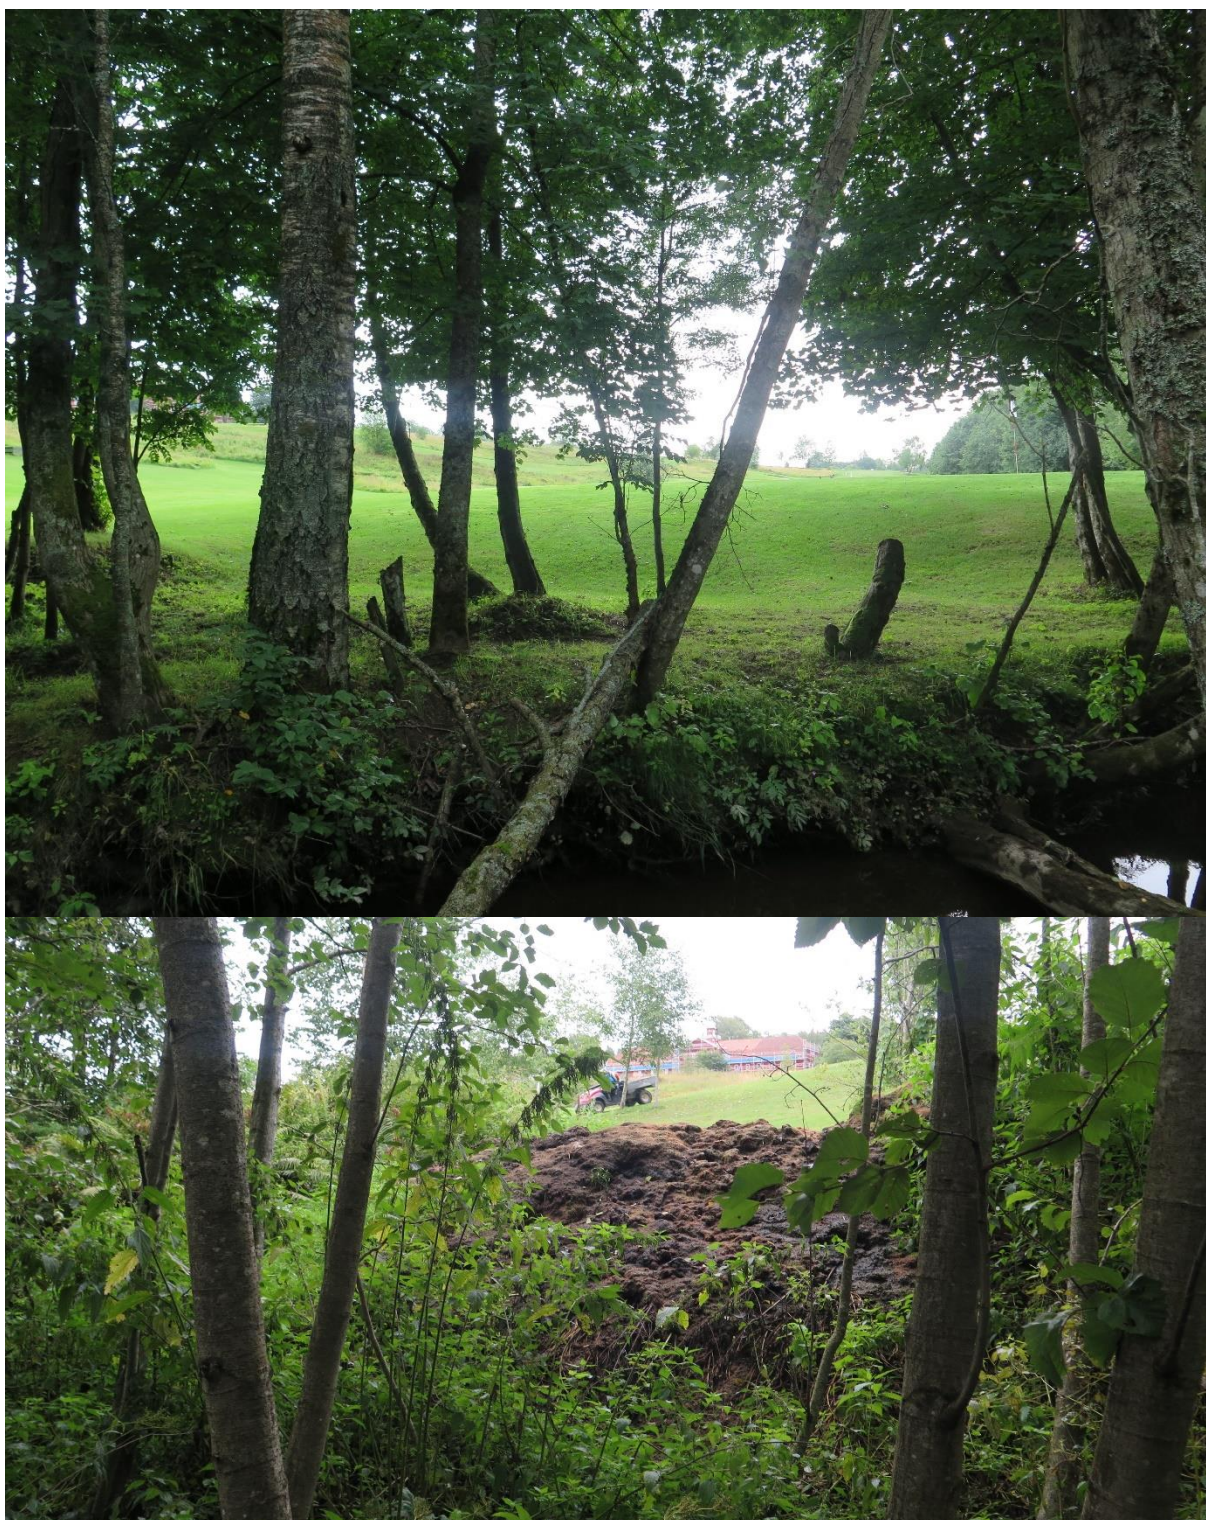
Figur 32. Øvre: Frisert gråor-heggeskog (Ø12) hvor det vil være ganske enkelt å forbedre kantsonen. Nedre: En av de mange haugene med gressklipp som dumpes i nærheten av elva. Foto: Ole J. Lønnve.

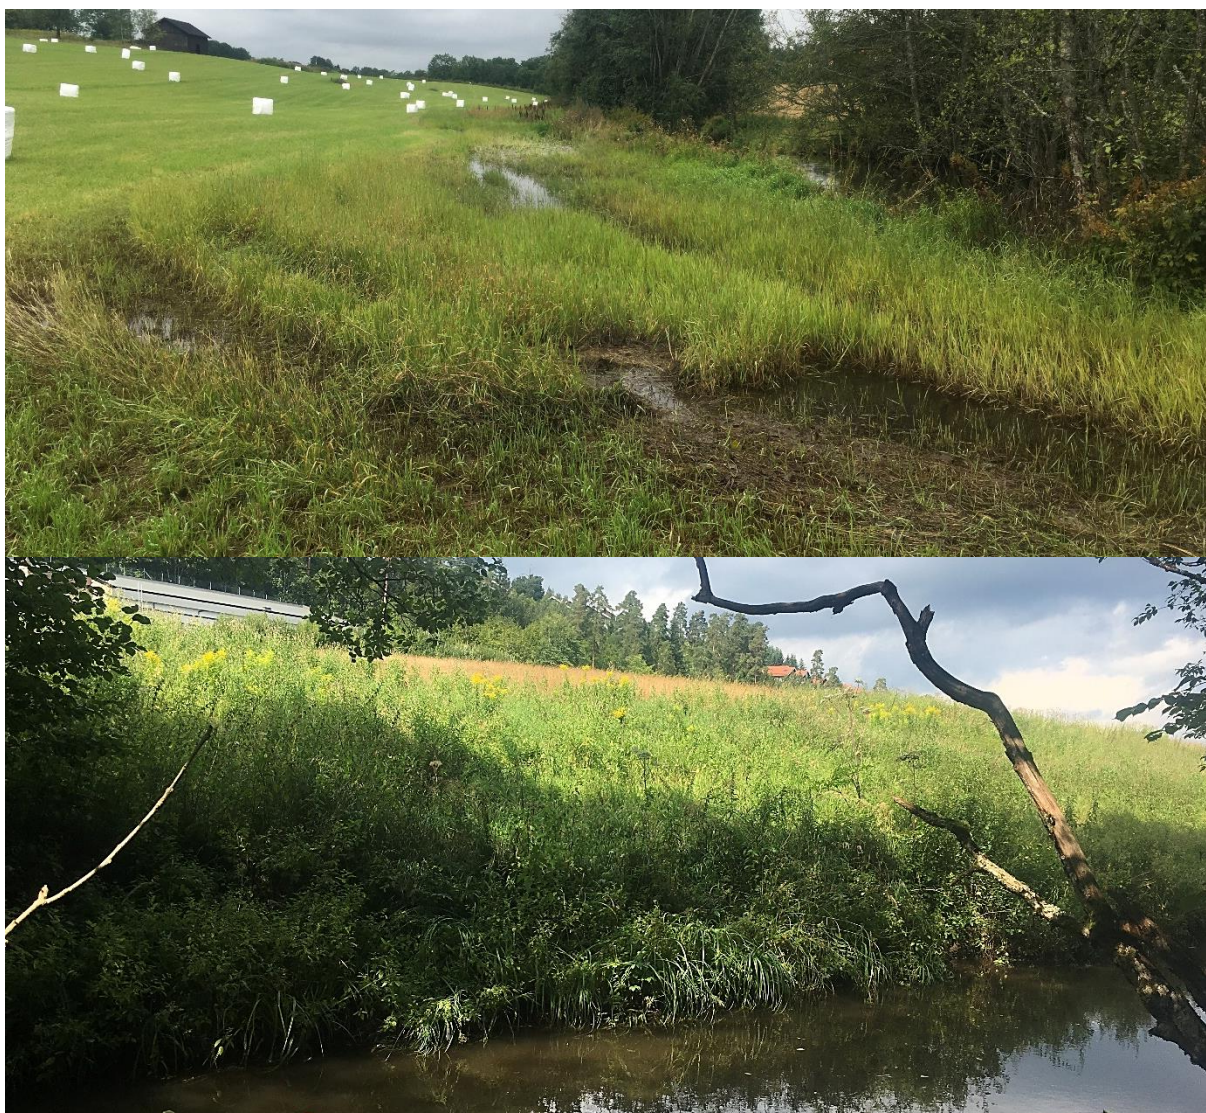
Figur 35. Øvre: Innenfor sone Ø16 der beverdammen fører til oversvømmelse på jordet. Nedre: Bre kantsone med høyvokst feltsjikt, men uten trær som sikrer mot erosjon (Ø20). Foto: Maria K. Hertzberg.

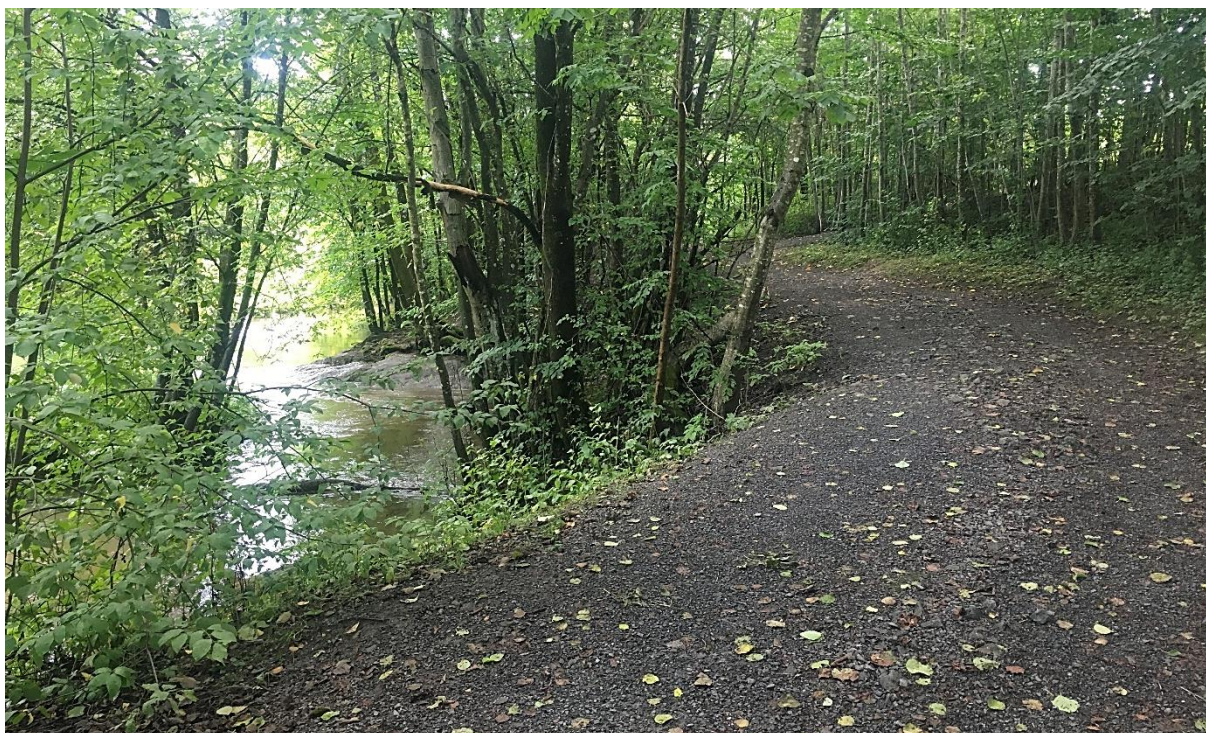
Figur 37. En gangvei går i større partier tett innpå vassdraget (Ø22). Her er det ikke belysning som er positivt.  
Foto: Maria K. Hertzberg. Koordinater: UTM sone 32 N 6643673 Ø 587024.

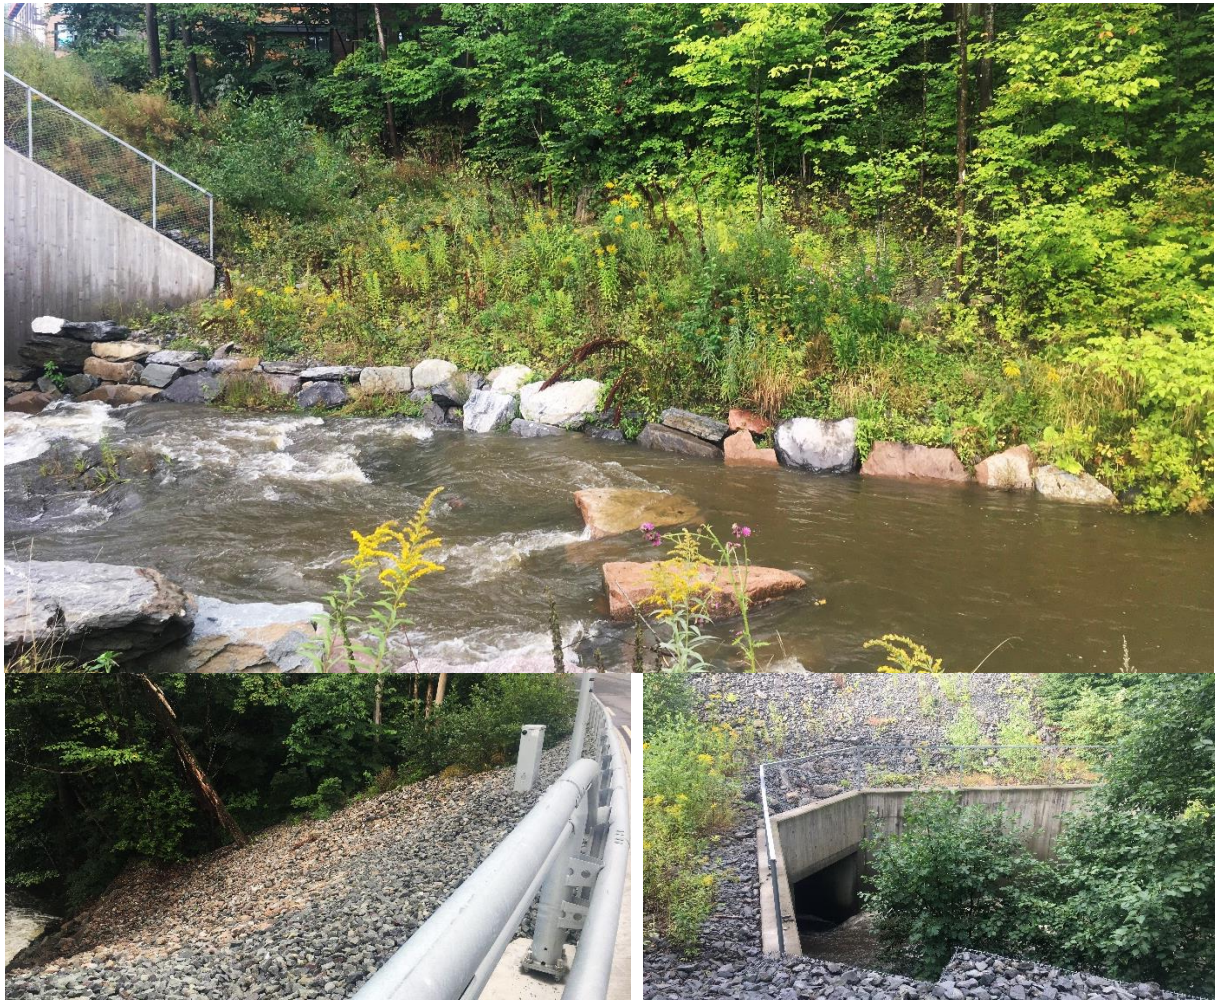
Figur 41. Fra Ø33-Ø36. Lite vegetasjon mellom infrastruktur som vei o.l. og vassdraget. Foto: Maria K. Hertzberg
