# Vurdering av kantsonens funksjonalitet langs Dælibekken og Øverlandselva, Bærum kommune

**Publisert:** 24.10.2022

**Oppdragsgiver:** Bærum kommune

Biofokus rapport 2022–105

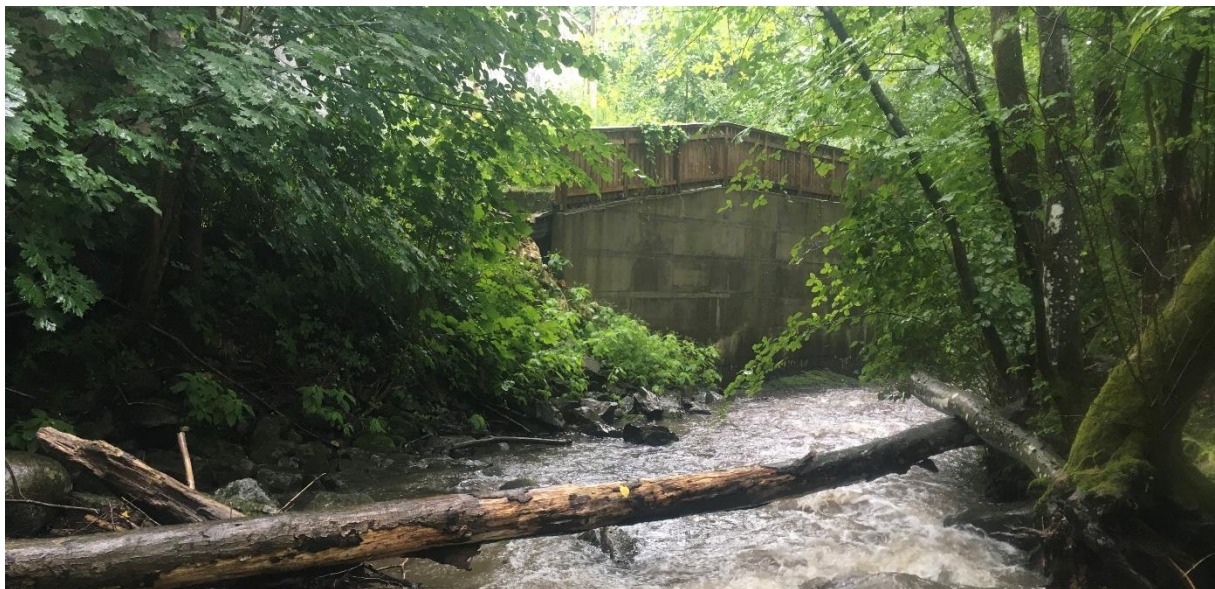
Figur 40. Betongkonstruksjon som går rett ut i elva (Ø39). Foto: Maria K. Hertzberg.

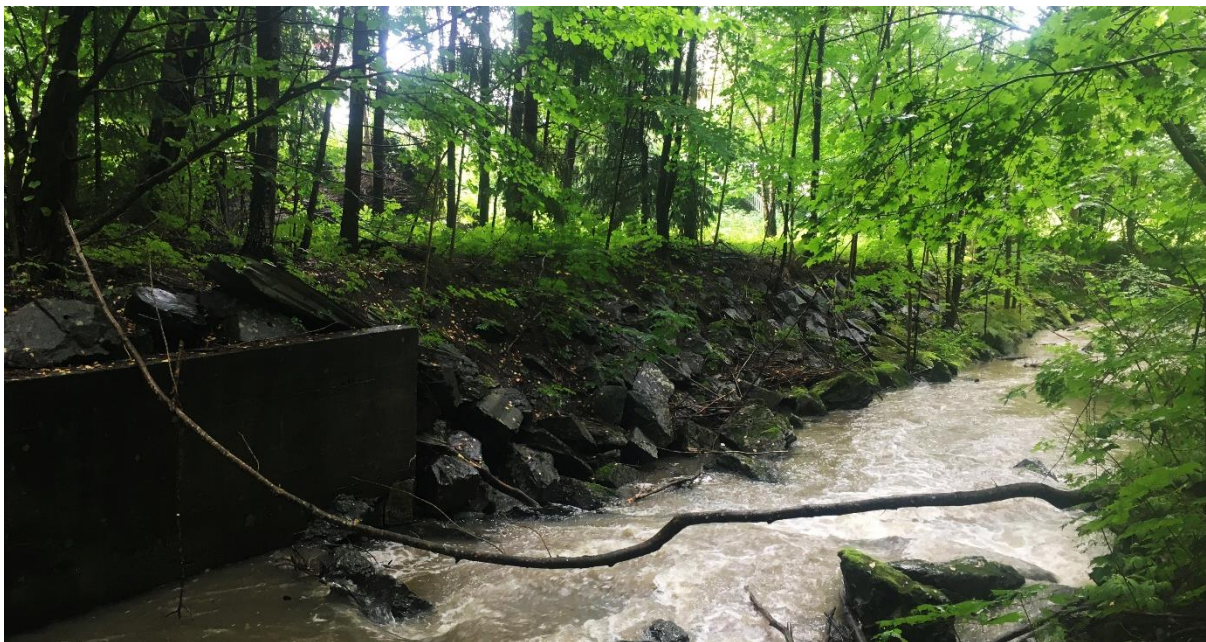
Figur 42. Steinsetting/plastring (Ø42). Foto: Maria K. Hertzberg.

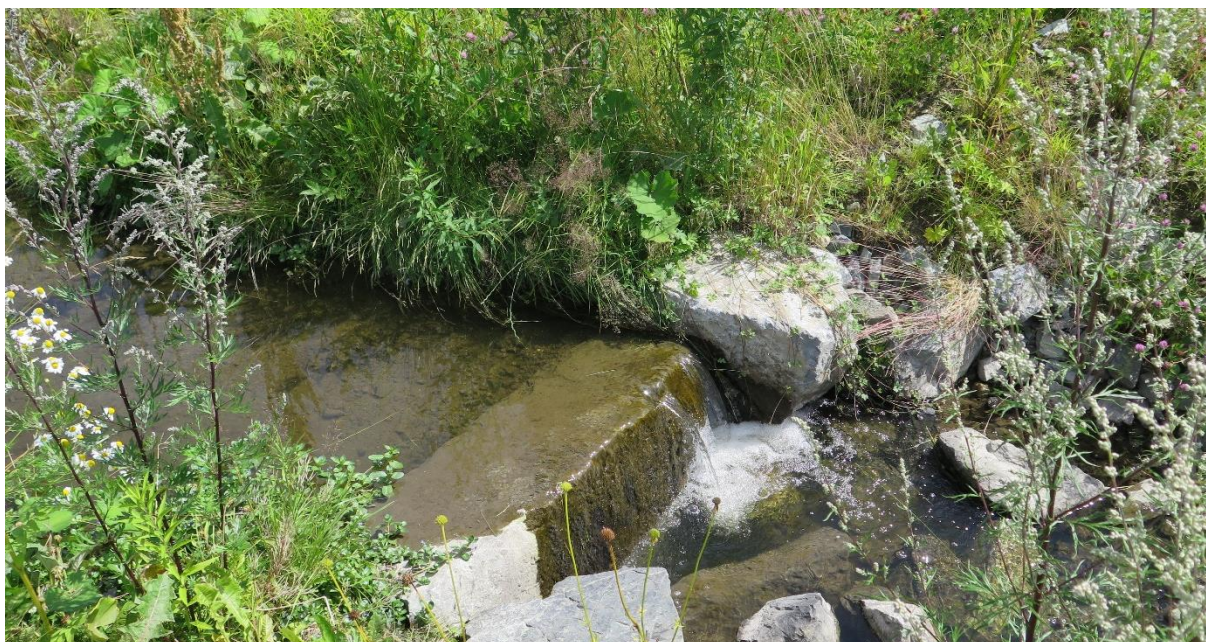
Figur 45: Store steiner plassert i den nyåpnede delen av Dælibekken langs Bærumsveien. Kan fungere som et vandringshinder for fisk. Foto: Ole J. Lønnve.
