# Naturfaglig vurdering i forbindelse med byggetiltak i Plankedalsveien

Konsekvenser av foreslåtte tiltak

Biofokus rapport 2024–032

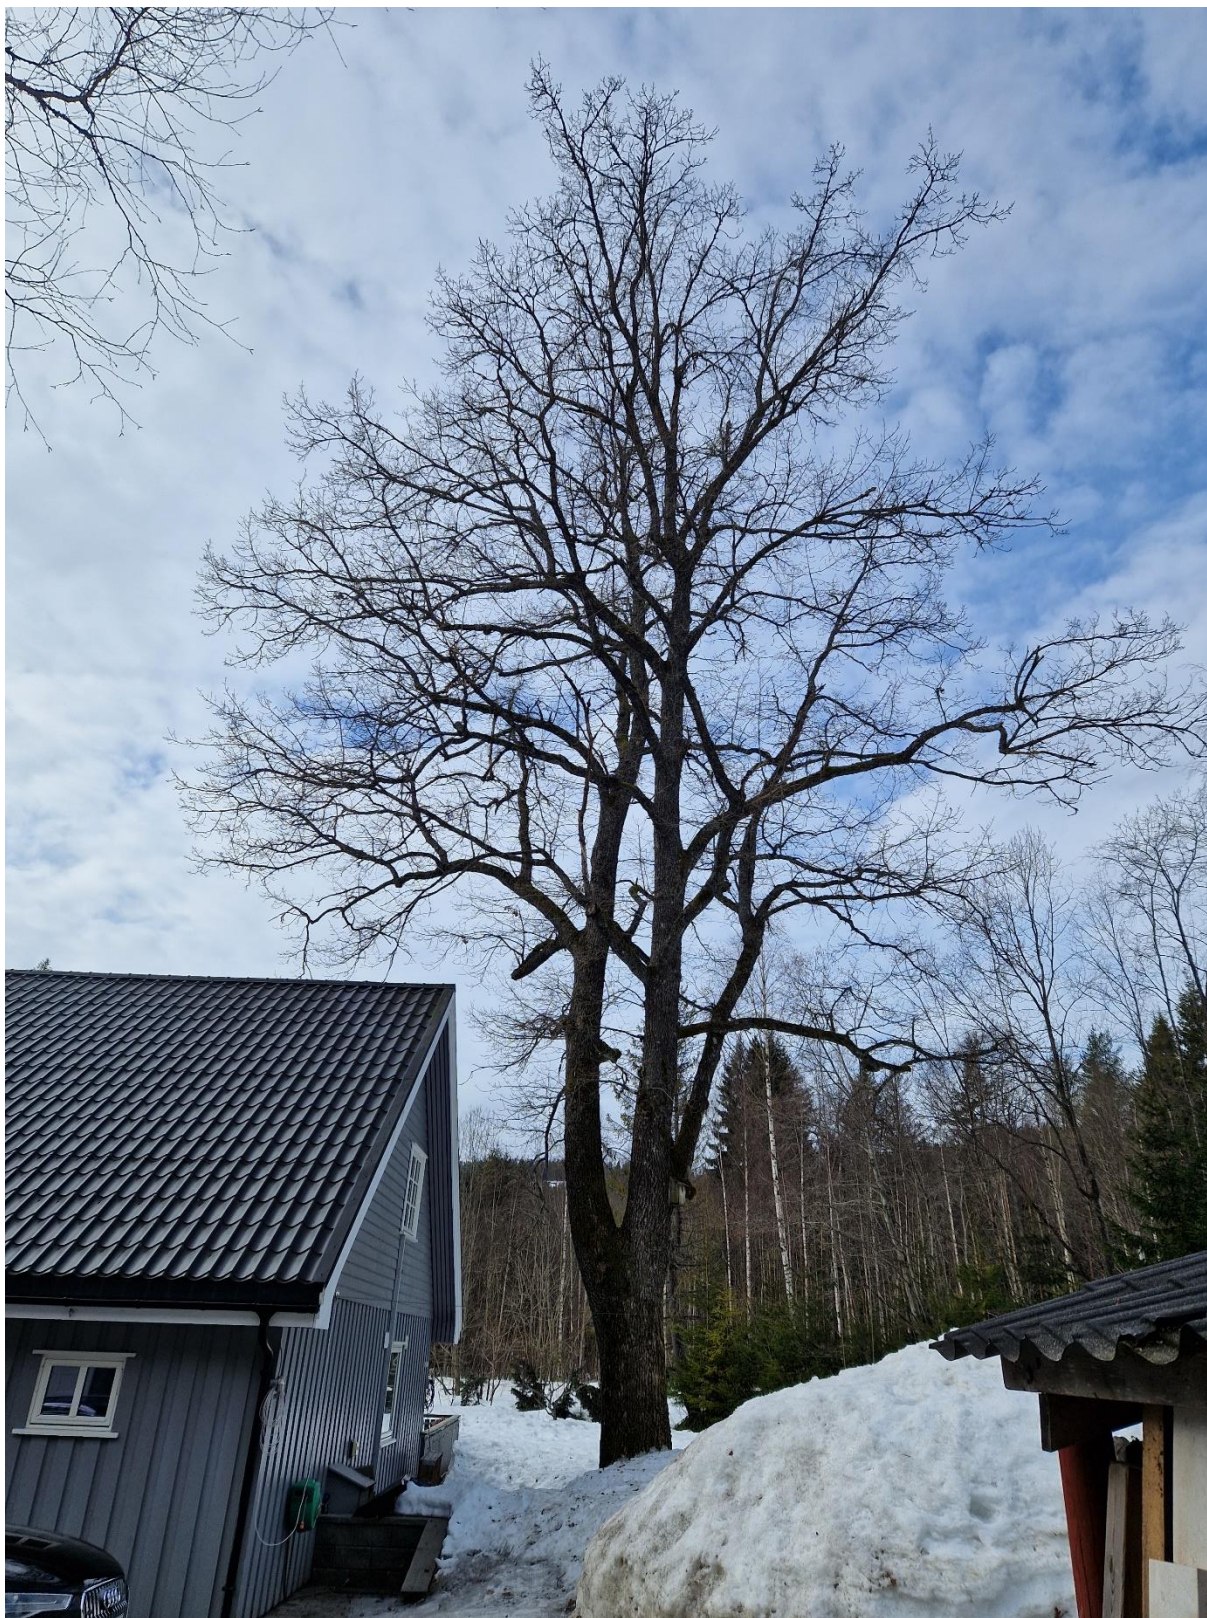
*Figur 5 Den utvalgte naturtypen hul eik står tett til huset innenfor byggegrensa til prosjektet.*

Eika ved huset har status som utvalgt naturtype hul eik, jfr. Forskrift for utvalgte naturtyper. Ved kartlegging etter Miljødirektoratets instruks (Miljødirektoratet, 2024a) vil eika bli vurdert til Høy lokalitetskvalitet. Ved en vurdering av verdi iht. Miljødirektoratets veileder for konsekvensutredninger (Miljødirektoratet, 2024b) vil utvalgt naturtype hul eik alltid få Svært stor verdi.

- Unngå å grave i eikas rotsone. Det må dermed spesielt tas hensyn ved grunnarbeidene for tilbyggene. Dersom det skal graves må en arborist/trepleier sjekke hvor røttene går, spesielt for det sørlige tilbygget, slik at disse ikke skades. Røttene til eika må ikke kuttes av.
- Unngå å legge materialer, maskiner o.l. på røttene til eika

Som beskrevet i forrige avsnitt må en sikre at en unngår skader på eikas rotsystem i forbindelse med graving og grunnarbeider. En arborist/trepleier må sjekke rotsystemet på forhånd for å avgjøre hvordan gravingen kan foregå.

I forbindelse med framtidig skjøtsel bør de deler av eikekronen som ikke kolliderer med huset (vestsiden) få utvikle seg fritt. La om mulig døde greiner få bli værende på treet. La døde greiner som faller ned bli liggende. Død ved er viktig for mange arter, spesielt insekter og sopp.

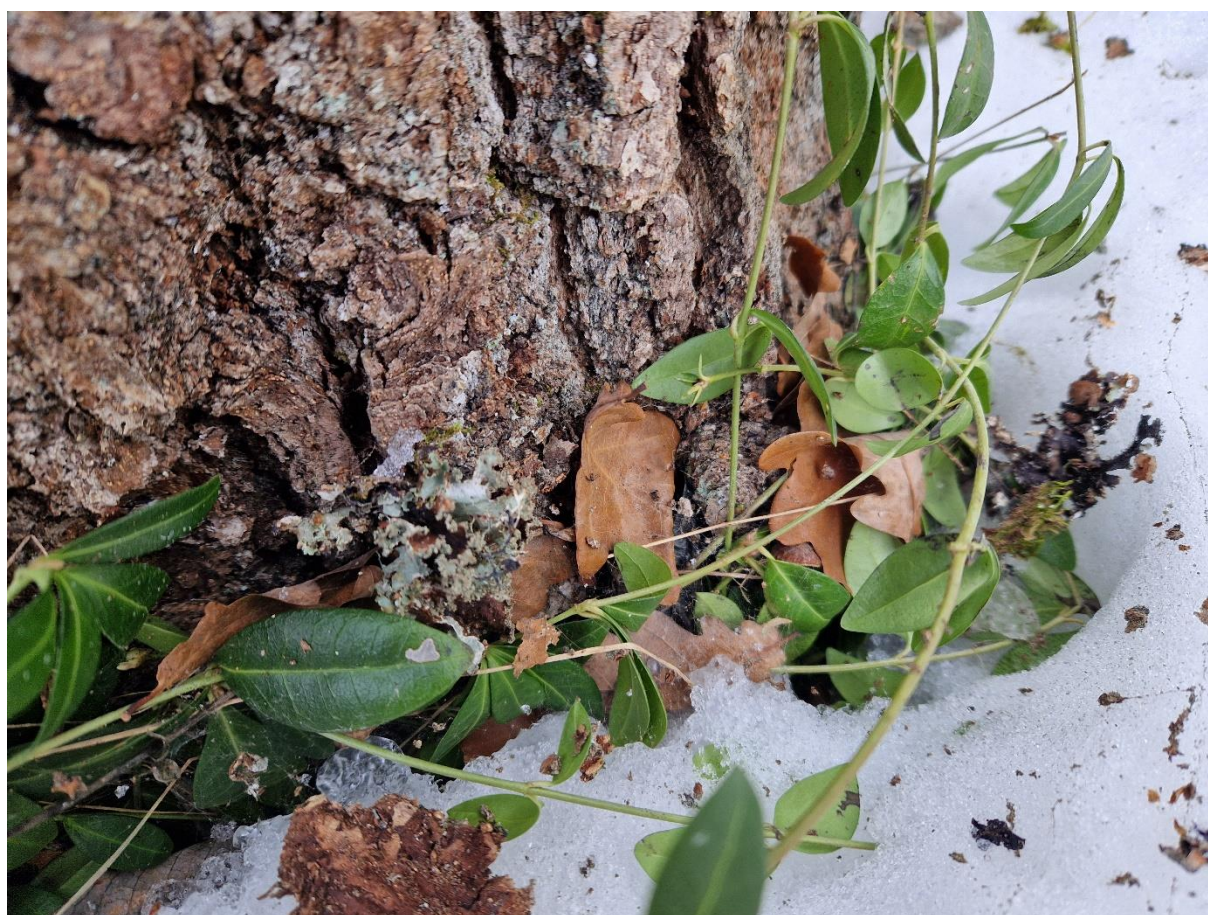
Det vokser gravmyrt (SE) på bakken ved den utvalgte eika i planområdet. Det er usikkert hvilket omfang denne vokser ettersom det var snø på bakken så det var ikke mulig å undersøke mer enn ved basis av treet. I området rundt er det registrert to andre funn av gravmyrt, samt to av rødhyll. I tillegg er problemarten vinterkarse observert i nærheten.

Figur 7 Den svært invasive fremmedarten gravmyrt (SE) vokser ved basis til den grove eika ved huset.

Fremmede arter bør fjernes fra området. Gravmyrt (SE) som er registrert ved eika ved huset kan fjernes ved å legge over en plastduk slik at ikke planten får sol og til slutt dør. Arten sprer seg med jordstengler og er vanskelig å bli kvitt ved lusing ettersom man vanligvis ikke klarer å få med seg hele rotsystemet. Alt plantemateriale av fremmede arter skal brennes eller destrueres, f.eks. ved å kaste i restavfall. Infiserte jordmasser må håndteres med stor forsiktighet for å unngå spredning og nyetablering i området eller spredning til nye områder. Ved graving er det viktig at massene håndteres lokalt eller deponeres i allerede infiserte områder slik at fremmede arter ikke spres til nye områder. I den grad det skal tilføres masser i området er deponering/gjenbruk lokalt under dekke av rene masser ofte beste løsning (Misfjord & Angell-Petersen, 2018).

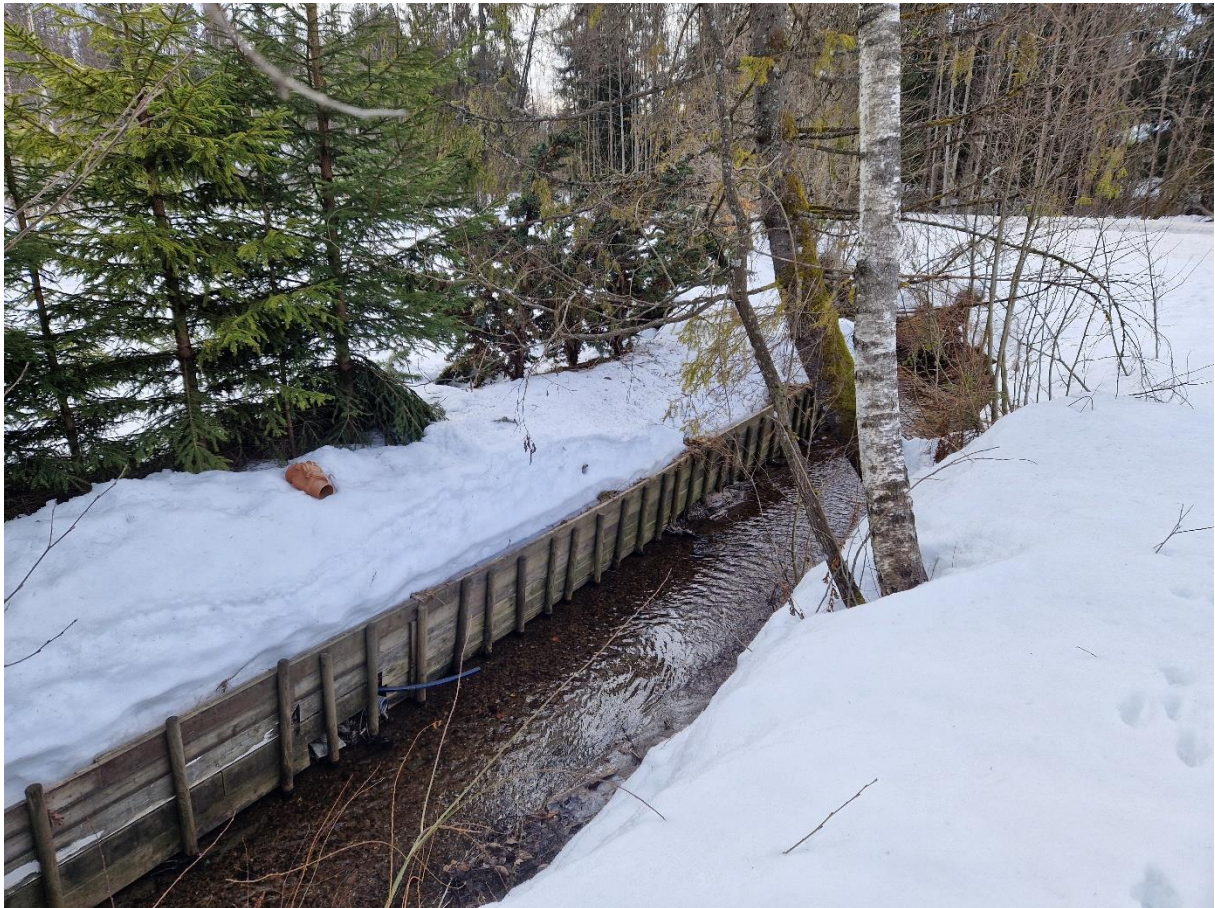
Kantsonen med busker og trær langs bekken er avgrenset som biologisk viktig grønnstruktur, se figur 5. Vegetasjonsbelter langs vassdrag har alltid en funksjon for organismer i vassdraget og kan også ha en korridorfunksjon for dyr som beveger seg langs vassdraget. Skog nær vassdrag er ofte frodig og har høy bonitet, og kan dermed ha et annet artsmangfold enn skogene rundt. Skogen langs bekken er smal, ikke veldig gammel og påvirket av ulike tiltak, men den har likevel en viss funksjon.

*Figur 8 Smal kantsone til kanalisert bekk vest for planområdet.*

For å hindre erosjon langs grøfta anbefales det å utvide kantvegetasjonen. Vegetasjon, busker og trær holder på jordsmonnet og hindrer at vannet tar med seg jord og sand, slik at bekkeløpet blir mer stødig. Det anbefales å la vegetasjonen vokse til naturlig med løvtrær og busker. Det ville være svært positivt for vassdragets økologiske funksjon dersom kantsonen ble forstørret med 1 meter på hver side.

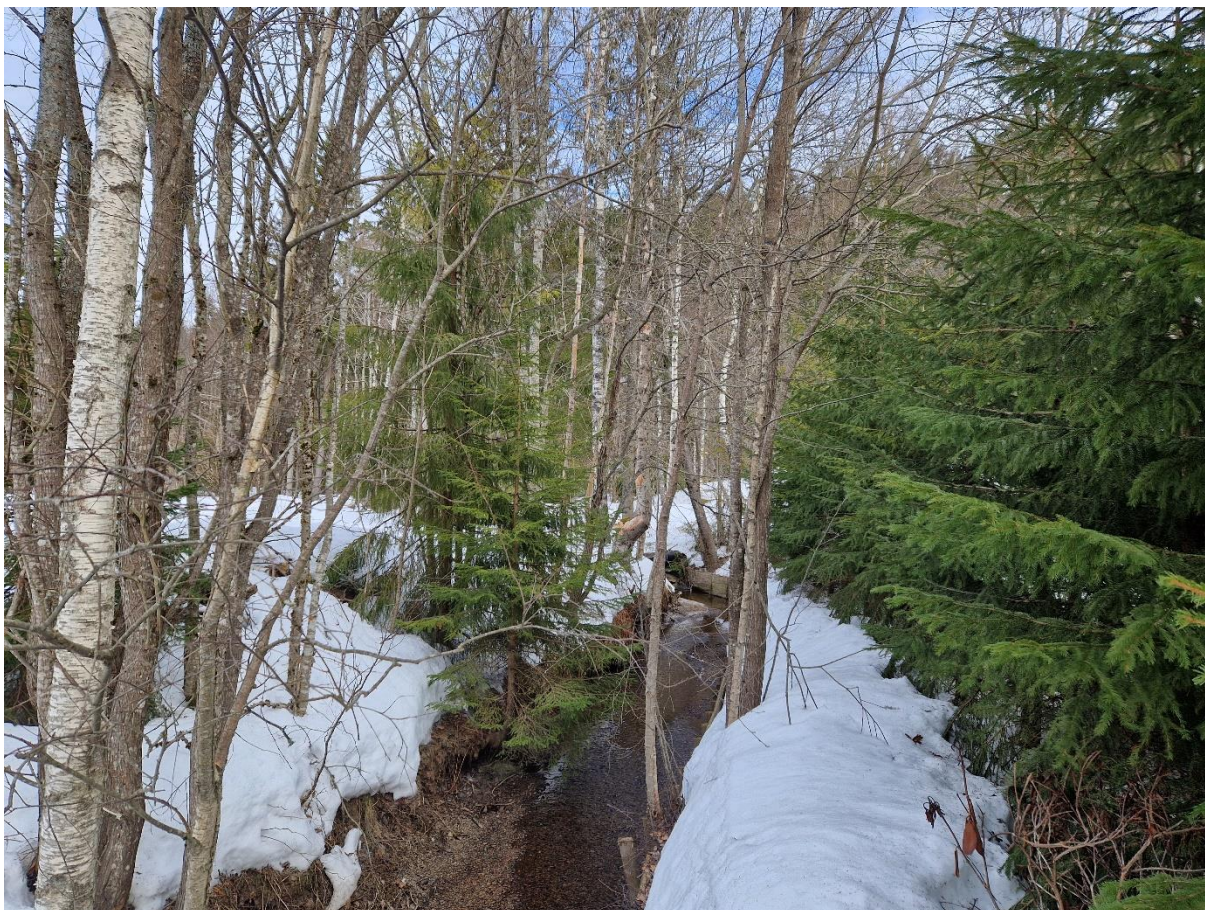
Figur 9 Noe mer vegetasjon og trær lenger nord i kantsonen til grøfta.

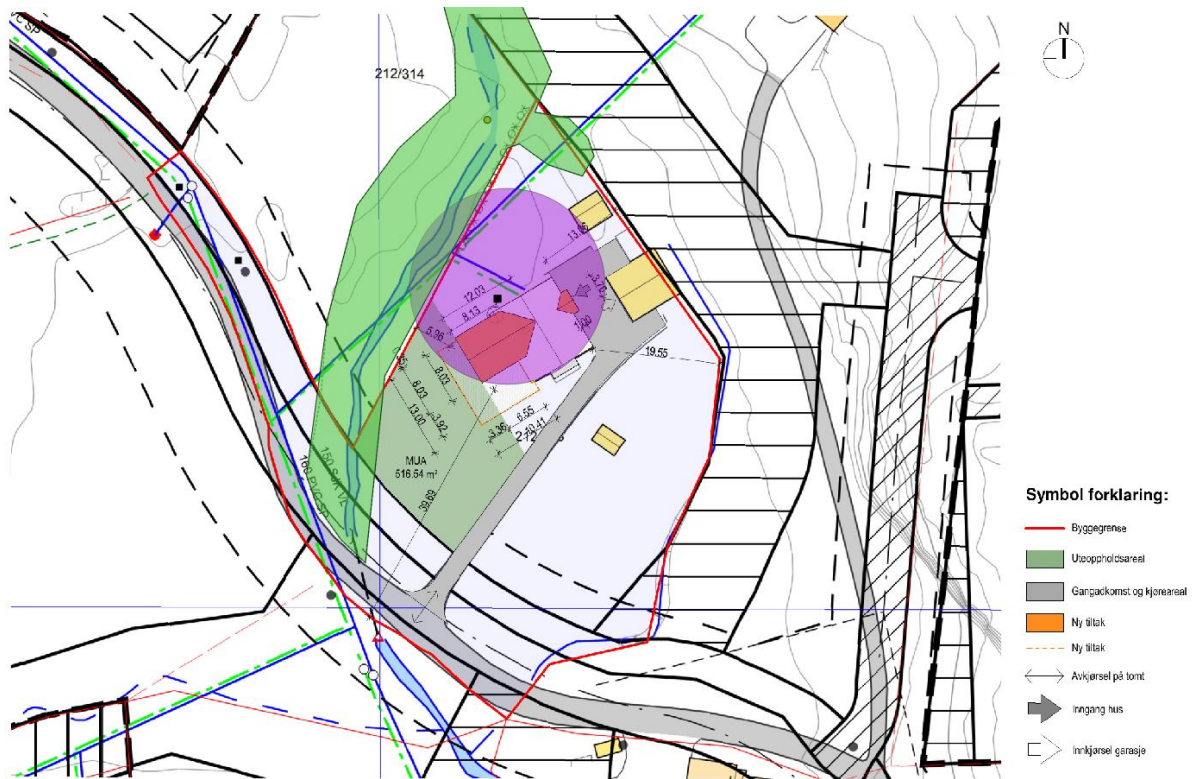
Eikas krone og rotsone står i samme område som det skal bygges tilbygg. Det er usikkert i hvor stor grad eika har røtter som går under huset og kommer ut på de sidene hvor tilbygg er planlagt. Antakelig går det røtter under platting i sørvest, noe som er i konflikt med tilbyggsplanene her. Ettersom eika er en utvalgt naturtype er det pålagt å være aktsom i forbindelse med tiltak. For å oppfylle denne aktsomhetsplikten anbefales det:

Figur 10 Bildet viser tilbyggsplanene (oransje) og naturtype (lilla) og grønnstruktur (grønn) ved planområdet. Den utvalgte naturtypen hul eik (lilla) står i direkte konflikt med tilbyggsplanene og må tas ekstra hensyn til ved eventuell bygging.
