Fossåa, Sør-Fron – supplerende vurdering av konsekvenser for naturverdier og biologisk mangfold ved planlagt småkraftutbygging

BioFokus-notat 2014-11

Fossåa kraftverk – søknad om konsesjon - planendring
Vedlegg 3a - Detaljkart over utbyggingsområdet - inntak og rørgate - alternativ 1ca-b

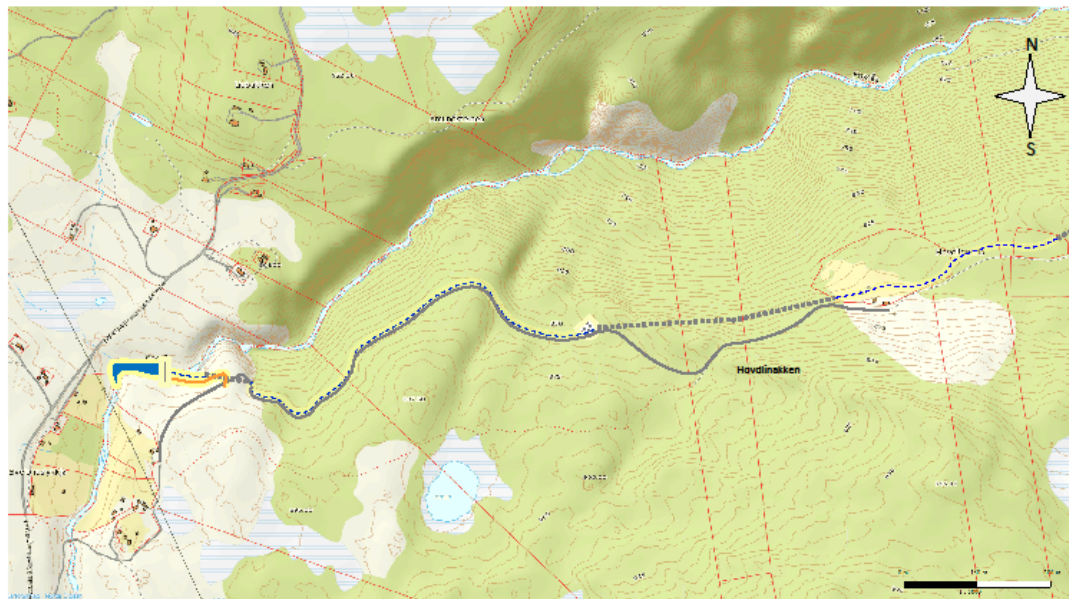
Figur 1. Vestre del av planlagt utbyggingsområde.

Aktuelle alternativer det nå skal vurderes framgår av kartskisser (fig. 1-3) under. For grundigere beskrivelse av utbyggingsplanene vises til Håland (2013) og Sofienlund (2014).

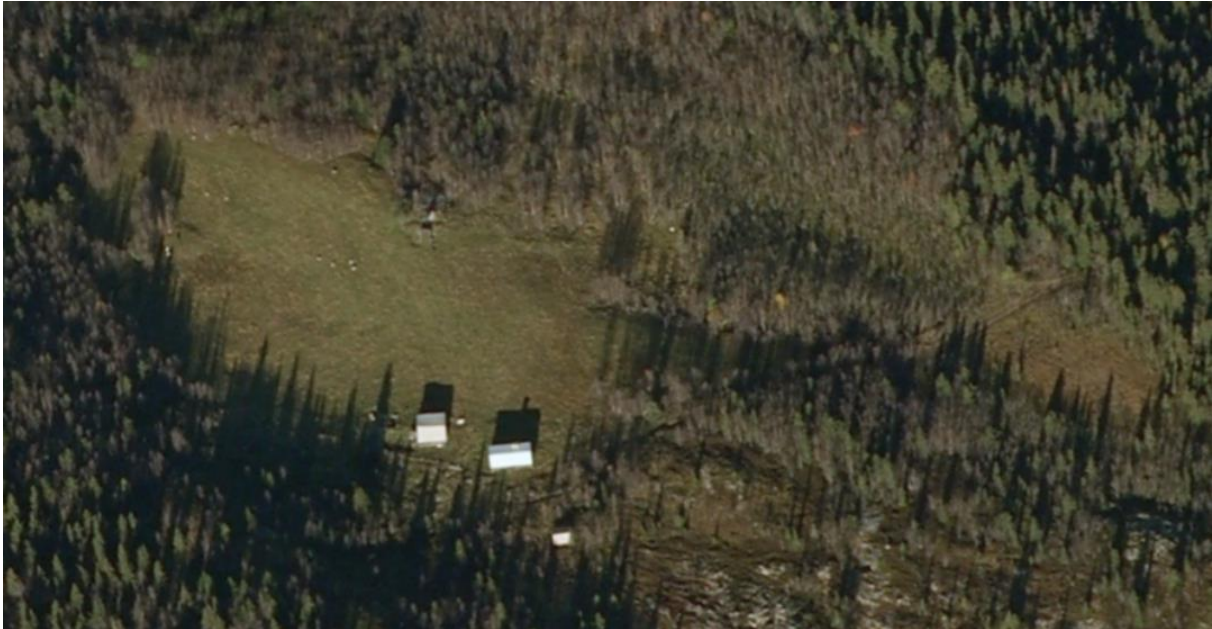
Figur 5. Flyfoto Hovdliætrin. Rørgata er planlagt gravd ned omtrent midt på setervollen nord for husene, fra vest mot øst.

Setervollen: Planlagt trasé går omtrent øst-vest midt over den åpne setervollen på Hovdlisætrin (ca 140 meters strekning). Gamle setervoller som ikke er gjengrodd, som ikke er gjødslet og/eller overflatedyrket, og som fortsatt er i hevd (naturbeitemark eller slåttemark) er viktige naturtyper som kan ha et betydelig antall rødlistearter, ikke minst av beitemarkssopp. En er ikke kjent med at Hovdlisætrin er undersøkt for slike kulturbetingete naturverdier (søk i Artskart, Naturbase og andre kilder gir ingen treff, og heller ikke naturmiljø-utredningen av Håland (2012) nevner setervollen). Flyfoto (fig. 5.) viser at vollen er åpen og ikke gjengrodd, men det kan muligens se ut som den har vært overflatedyrket og kanskje gjødslet. I så fall er naturkvalitetene små, evt. kan det være

kanter med visse verdier, og sannsynligvis ikke over lokal verdi (Bjørn Harald Larsen (Miljøfaglig Utredning) som har stor erfaring med naturbeitemark og slåttemark i regionen, har sett på flyfoto). Uten feltundersøkelser er det imidlertid umulig å si noe nærmere om evt. naturverdier og biomangfold på setervollen, og det er derfor heller ikke mulig å vurdere graden av konsekvens ved å legge rørgata over vollen. På generelt grunnlag kan en likevel si at evt. negativ konsekvens vil elimineres hvis rørgata legges utenfor setervollen hvis mulig (for eksempel flyttes til sør for husene).

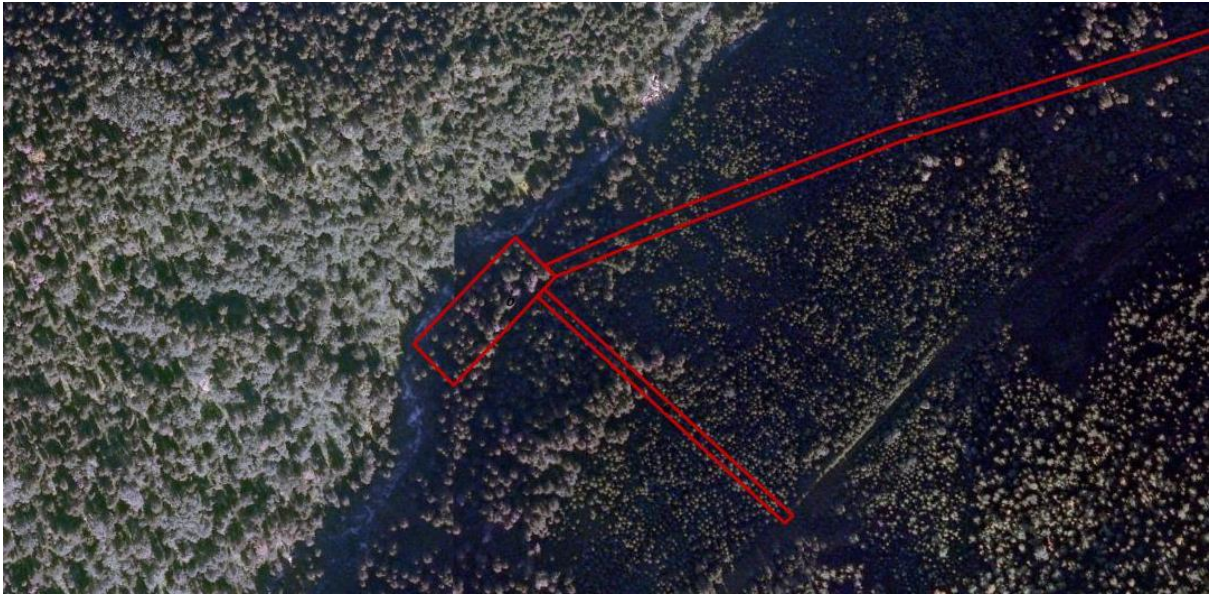
Kraftstasjonen, tilførselsrørgate og -vei er planlagt nede langs Fossåa på ca 480 moh, omtrentlig (ikke nøyaktig) inntegnet på flyfoto fig. 6. (kraftstasjon i midten, rørgate ned fra sørøst, vei fra øst-nordøst):

Figur 6. Planlagt plassering av kraftstasjon, tilførselsrørgate (sør) og tilgangsvai (øst) nede ved Fossåa.

Som flyfoto viser, er det aller meste av arealet som evt. vil bli påvirket av rørgate og tilgangsvai (hhv. ca 165 meter og 400 meters lengde) dekket av ung plantet granskog i hogstklasse 2, og dette er arealer uten naturverdier, konsekvensene av rørgate- og veiplassering vurderes derfor som små.
