# Konsekvenser for naturverdier ved tildekking av urene masser på Langøyene, Nesodden kommune

# BioFokus-notat 2017-51

Konsekvenser ved tildekking av urene masser på Langøyene, Nesodden kommune

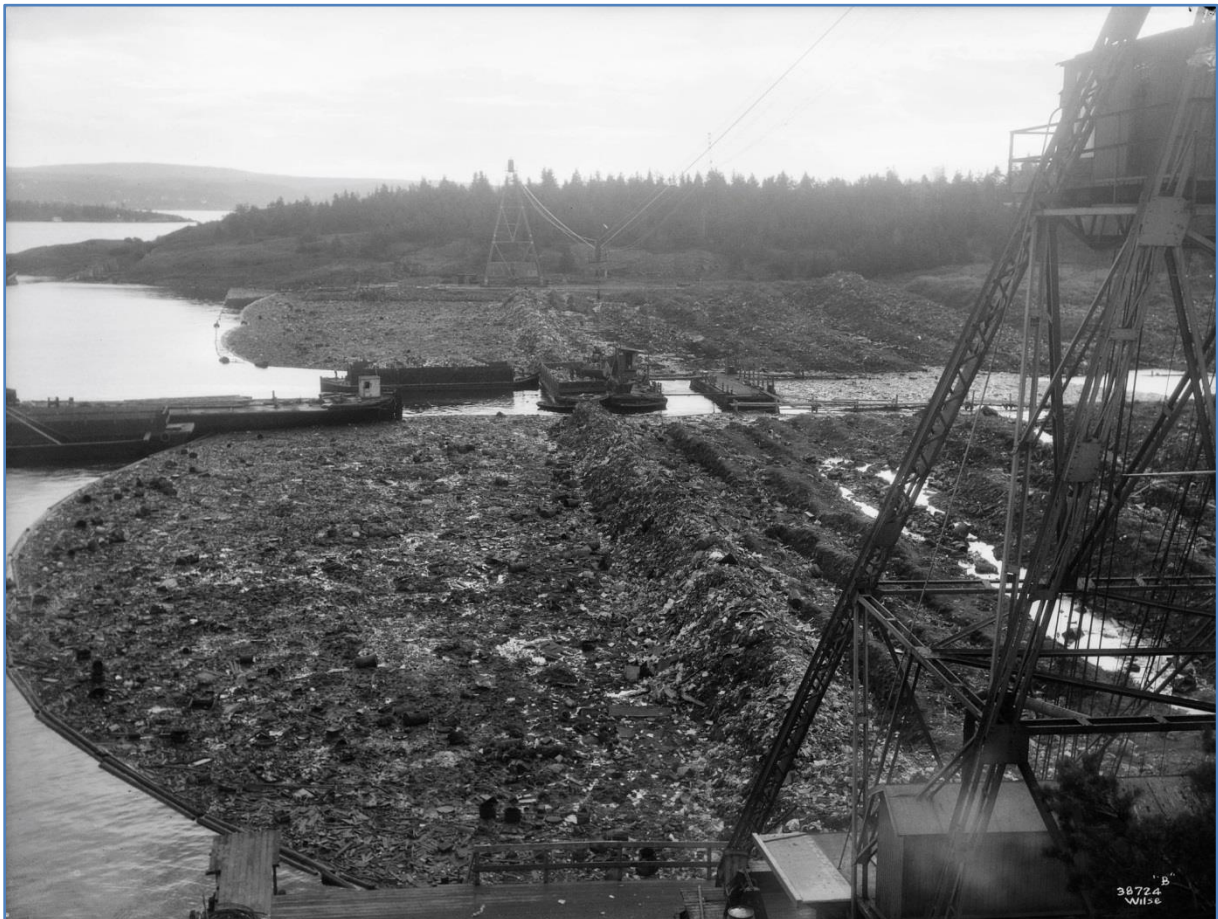
Figur 1. søppeldeponiet på Langøyene ca. 1932, Foto: Oslo museum /Wilse.

Fra 1904 og ca. 40 år fremover ble sjøarealene mellom Søndre og Nordre Langøyene nord i Nesodden kommune fylt opp med søppel fra hovedstaden. Figur 1 viser et bilde av fotograf Wilse av hvordan området så ut ca. 1932. I etterkant av denne aktiviteten ble fyllinga dekket til med masser og er siden brukt som yndet rekreasjonssted frem til i dag, se Figur 2. Figur 3 viser et kart fra 1886 over hvordan øyene så ut før oppfyllingen. I tillegg til oppfyllingen har det særlig på nordre Langøyene vært stor aktivitet med en rekke fastboende, sementfabrikk og bruk av området som sommersted. En tekst hentet fra lokalhistoriewiki.no er presentert nedenfor som en kort bakgrunn for aktiviteten på øyene som opplagt har betydning for de naturkvalitetene og mangfoldet av arter som finnes her i dag.

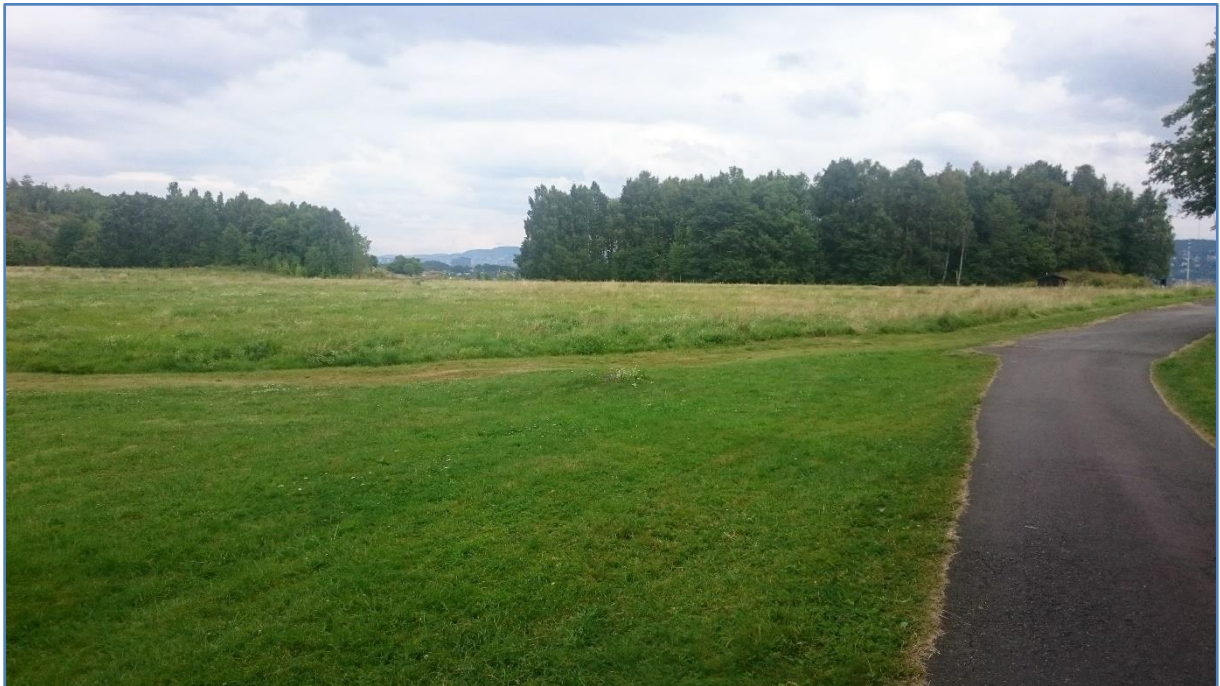
Figur 2. Viser sletta mellom øyene mot øst slik de fremstår i 2017. Skogen i bakgrunnen må ha vokst opp fra ca. 1950.

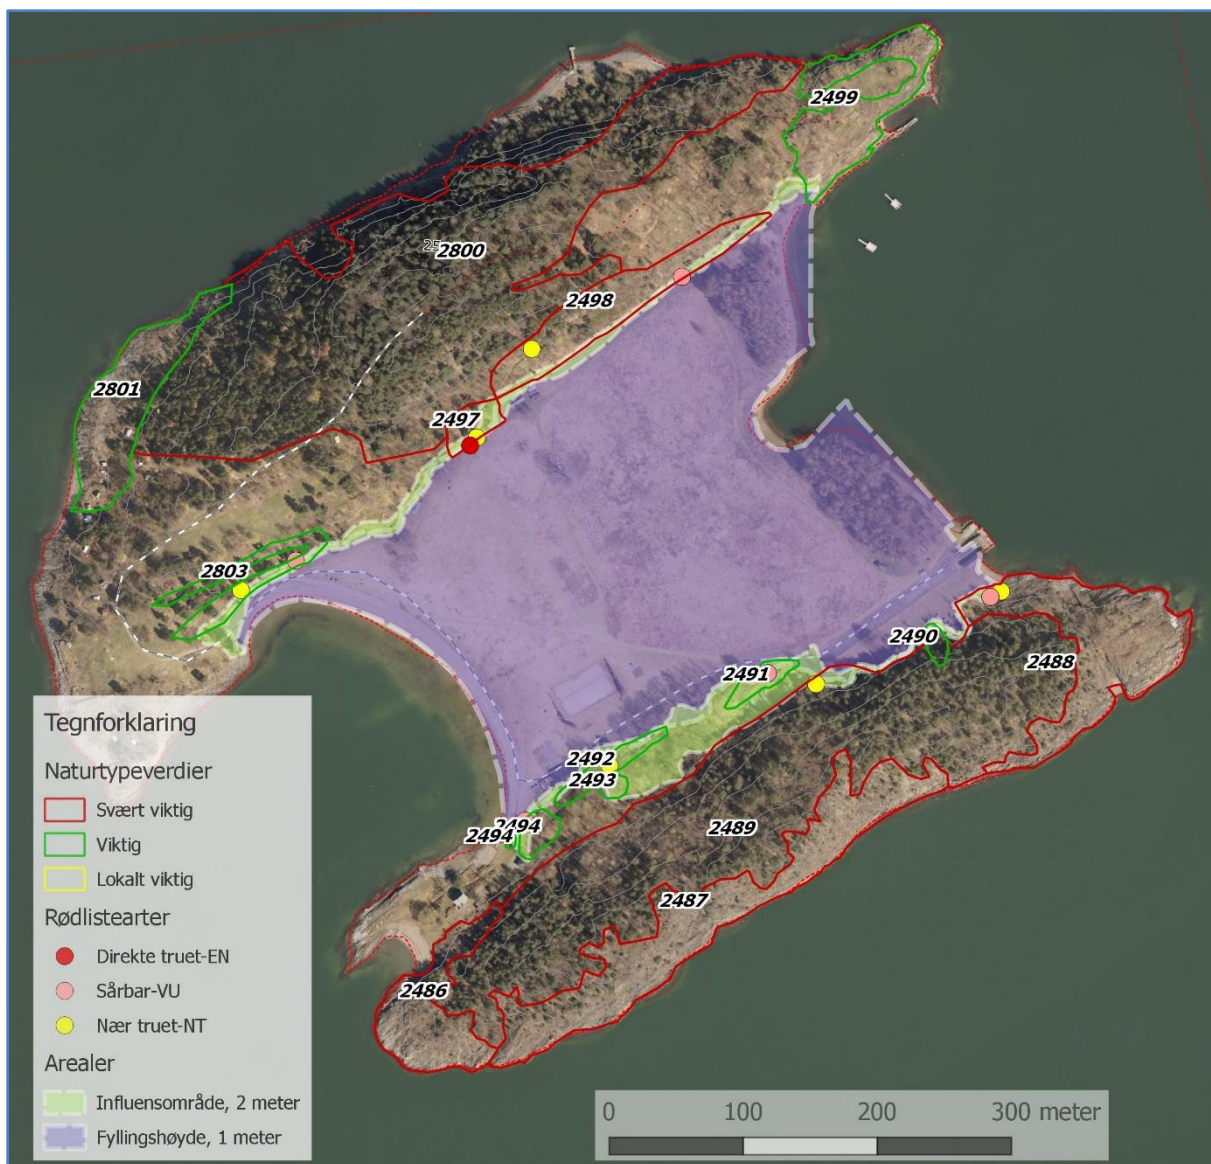
Figur 6. Oversikt over registrerte naturtyper, rødlistede arter og avgrensningen av den planlagte fyllingen opp til en meter over dagens nivå, samt en influenssone som viser areal som er 2 meter over dagens fyllingsnivå.

Det planlagte tiltaket med tildekking av urene masser vil potensielt berøre 11 av de kartlagte naturtypelokalitetene på Langøyene, se Figur 6. Det samlede arealet av de 11 lokalitetene er 71,9 daa. Av dette arealet berøres potensielt 1,8 % (1,3 daa) av en oppfylling til en meter over dagens nivå på sletta, mens 6,6 % (4,7 daa) kan potensielt bli berørt dersom det skjer inngrep opp til to meter over dagens fyllingsnivå avmerket som influenssonen (se Tabell 2). Dette er summerte tall for alle lokalitetene. Tabell 2 viser at det er ganske stor forskjell på hvor mye hver lokalitet kan bli berørt av tiltaket ved oppfylling på 1 meter, fra nesten 0 og opp til 32,5 % av arealet for lokalitet 2491. Variasjonen er enda større ved inngrep innenfor hele influenssonen opp til 2 meters nivået. Her varierer arealet som kan bli påvirket fra 1-96 % (Tabell 2).

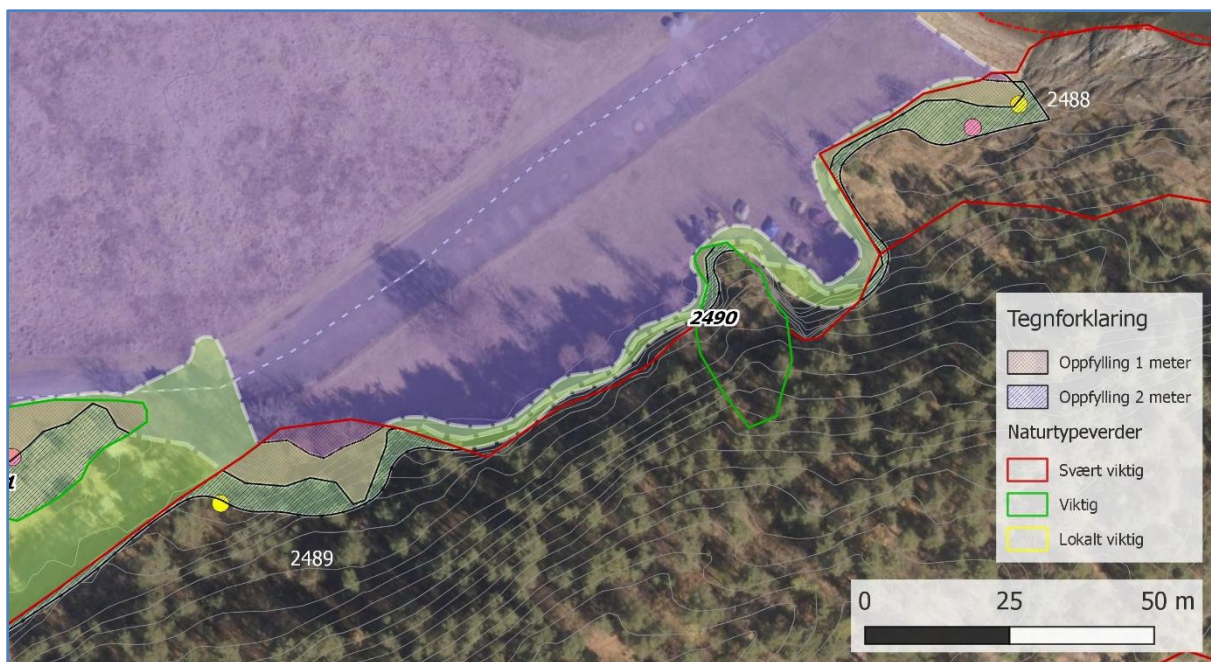
Figur 7. Detaljert oversikt over 1 meterssonen og 2 meterssonen innenfor lokalitet 2488, 2489 og 2490.

Lokalitetens naturverdier er beskrevet i vedlegg 1, og Figur 7 viser i hvor stor grad området potensielt berøres av en oppfylling opp til 1 meter og mulige rigg/driftstiltak opp til 2 meter. Kun henholdsvis 0,8 % og 2,4 % av det samlede arealet av denne lokaliteten kan bli berørt av disse tiltakene. Verdien av de arealene som kan bli ødelagt vurderes imidlertid som like høye som øvrige verdier innenfor lokaliteten og naturkvaliteter som er av nasjonal verdi vil gå tapt. To sårbare arter og en nær truet art kan bli berørt av tiltaket.

Dette er en svært stor lokalitet, og kun den nordre kanten er undersøkt i 2017. Lokalitetens naturverdier er beskrevet i vedlegg 1, og Figur 7 viser i hvor stor grad området potensielt berøres av en oppfylling opp til 1 meter og mulige rigg/driftstiltak opp til 2 meter. Kun henholdsvis 0,6 % og 1,0 % av det samlede arealet av denne lokaliteten kan bli berørt av disse tiltakene. Kun en liten flik av lokaliteten helt i nord blir potensielt berørt. Dette området består av litt eldre løvtrær og er noe avvikende fra de øvrige delene av lokaliteten som står på langt grunnere løsmasser. Det er usikkert hvorvidt denne lille skogteigen står på kunstige løsmasser eller ikke, men det er sannsynlig.

Lokalitetens naturverdier er beskrevet i vedlegg 1, og Figur 7 viser i hvor stor grad området potensielt berøres av en oppfylling opp til 1 meter og mulige rigg/driftstiltak opp til 2 meter. Tabell 2 viser at henholdsvis 2,7 % og 9,1 % av det samlede arealet av denne lokaliteten vil bli berørt av disse tiltakene. For

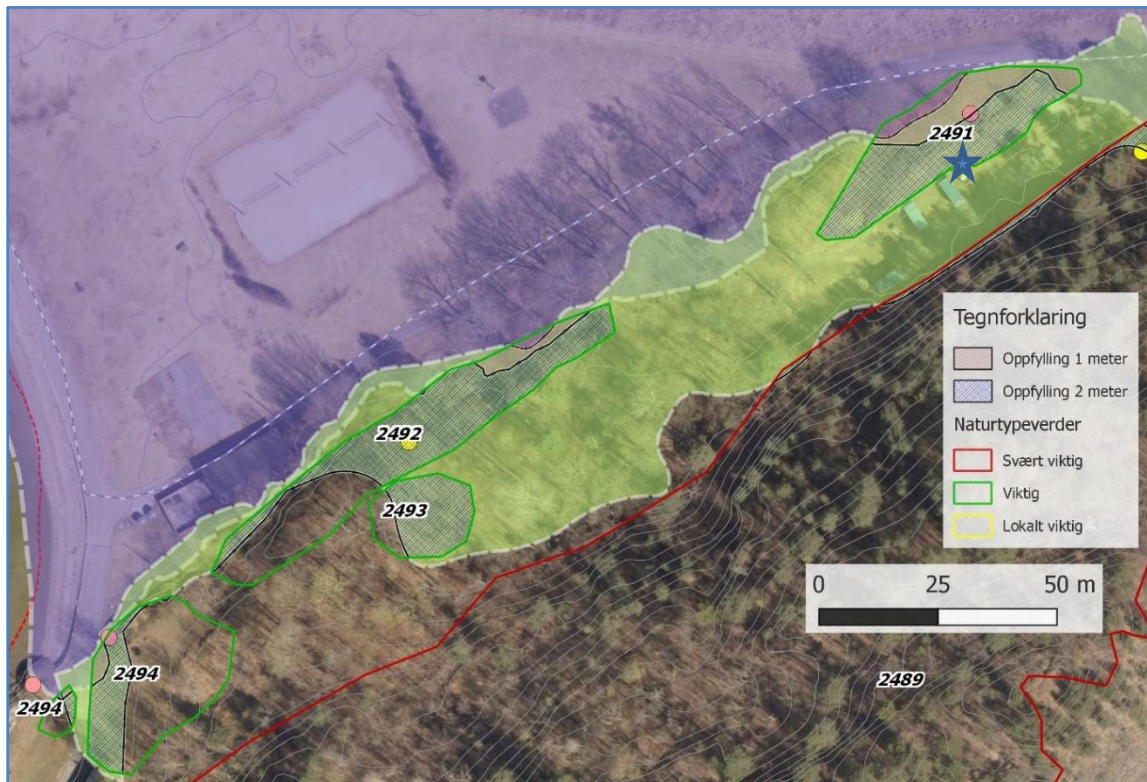
Figur 8. Detaljert oversikt over 1 meterssonen og 2 meterssonen innenfor lokalitet 2491-2494. Blå stjerne markerer funn av

Lokalitetens naturverdier er beskrevet i vedlegg 1, og Figur 8 viser i hvor stor grad området potensielt berøres av en oppfylling opp til 1 meter og mulige rigg/driftstiltak opp til 2 meter. Tabell 2 viser at henholdsvis 32,5 % og 92,6 % av det samlede arealet av denne lokaliteten kan bli berørt av disse tiltakene. Dvs. at mer eller mindre hele lokaliteten kan bli påvirket av oppfylling og/eller tiltak i driftsfasen. Verdien av arealene vurderes som ganske jevnt fordelt, slik at alt tap av areal vil være negativt mer eller mindre uavhengig av hvor inngrepene skjer. På lokalitetsgrensen ved den nordøstre containeren som sees på flybildet ble det gjort funn av en sjelden moseart som kun har tre funn i hele Norge. Funnstedet er markert med blå stjerne på kartet i Figur 8. Denne arten vil være kritisk utsatt for tiltak av alle slag. Naturverdier av regional verdi kan gå tapt og en viktig populasjon for svært sjelden art som enda ikke er vurdert for rødlisten (Artsdatabanken).

Lokalitetens naturverdier er beskrevet i vedlegg 1 og Figur 8 viser i hvor stor grad området potensielt berøres av en oppfylling opp til 1 meter og mulige rigg/driftstiltak opp til 2 meter. Tabell 2 viser at henholdsvis 6,8 % og 67,4 % av det samlede arealet av denne lokaliteten kan bli berørt av disse tiltakene. Dersom det kun tildekkes arealer opp til en meter vil det kun være et mindre

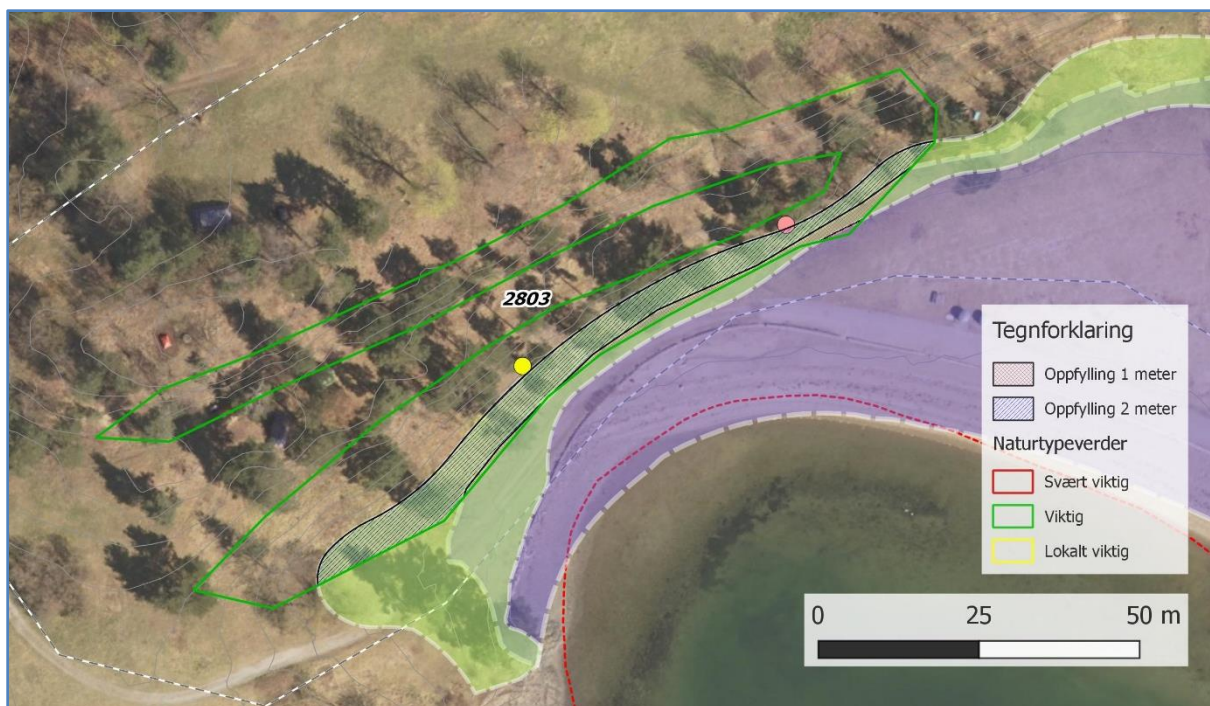
Figur 9. Detaljert oversikt over 1 meterssonen og 2 meterssonen innenfor lokalitet 2803.

Lokalitetens naturverdier er beskrevet i vedlegg 1 og Figur 9 viser i hvor stor grad området potensielt berøres av en oppfylling opp til 1 meter og mulige rigg/driftstiltak opp til 2 meter. Tabell 2 viser at henholdsvis 3,5 % og 23,6 % av det samlede arealet av denne lokaliteten kan bli berørt av disse tiltakene. Verdien av arealene vurderes som ganske jevnt fordelt slik at alt tap av areal vil være negativt.

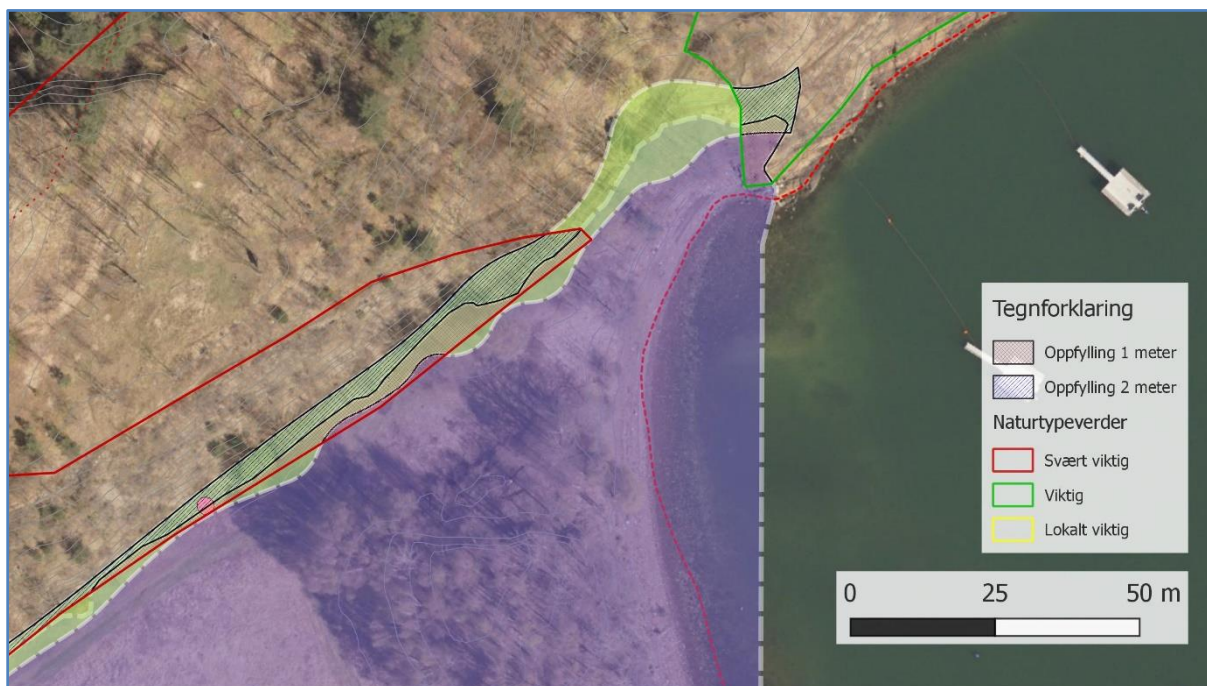
Figur 11. Detaljert oversikt over 1 meterssonen og 2 meterssonen innenfor østre deler av lokalitet 2498 (rød strek) og vestre del av 2499 (Grønn strek).

Lokalitetens naturverdier er beskrevet i vedlegg 1, og Figur 10 og Figur 11 viser i hvor stor grad området potensielt berøres av en oppfylling opp til 1 meter og mulige rigg/driftstiltak opp til 2 meter. Tabell 2 viser at henholdsvis 4,5 % og 15,2 % av det samlede arealet av denne lokaliteten kan bli berørt av disse tiltakene. Verdien av arealene er for det meste jevnt fordelt, men småklokkemose finnes spredt på mye av bergveggene i nedre deler av lokaliteten. Enhver oppfylling her vil derfor gå ut over rødlistearter, samt verdifull vegetasjon og naturtype generelt. Åpen grunnlendt kalkmark er vurdert som en sårbar naturtype. Til tross for at relativt små arealer potensielt kan gå tapt er det i dette tilfellet arealer som er svært viktige for naturmiljøet.
