# Kvalitetssikring av naturverdier langs nye E-39 gjennom Søgne og Mandal kommuner

*På oppdrag fra Sweco Norge AS har BioFokus gjennomført kvalitetssikring av naturtyper med A- og B-verdi, og nykartlegging av store gamle trær langs den planlagte traséen til nye E-39 gjennom Søgne kommune og østre deler av Mandal kommune. 12 eksisterende naturtypelokaliteter ble kvalitetssikret mens 3 nye ble kartlagt. Den planlagte veitraséen er flere steder i konflikt med viktige forekomster av rødlistede eller spesielle arter og strukturelementer som er viktige for biologisk mangfold. Omfattende avbøtende tiltak er i flere tilfeller nødvendig for å ivareta de spesielle naturverdiene.*

# BioFokus-rapport 2017-11

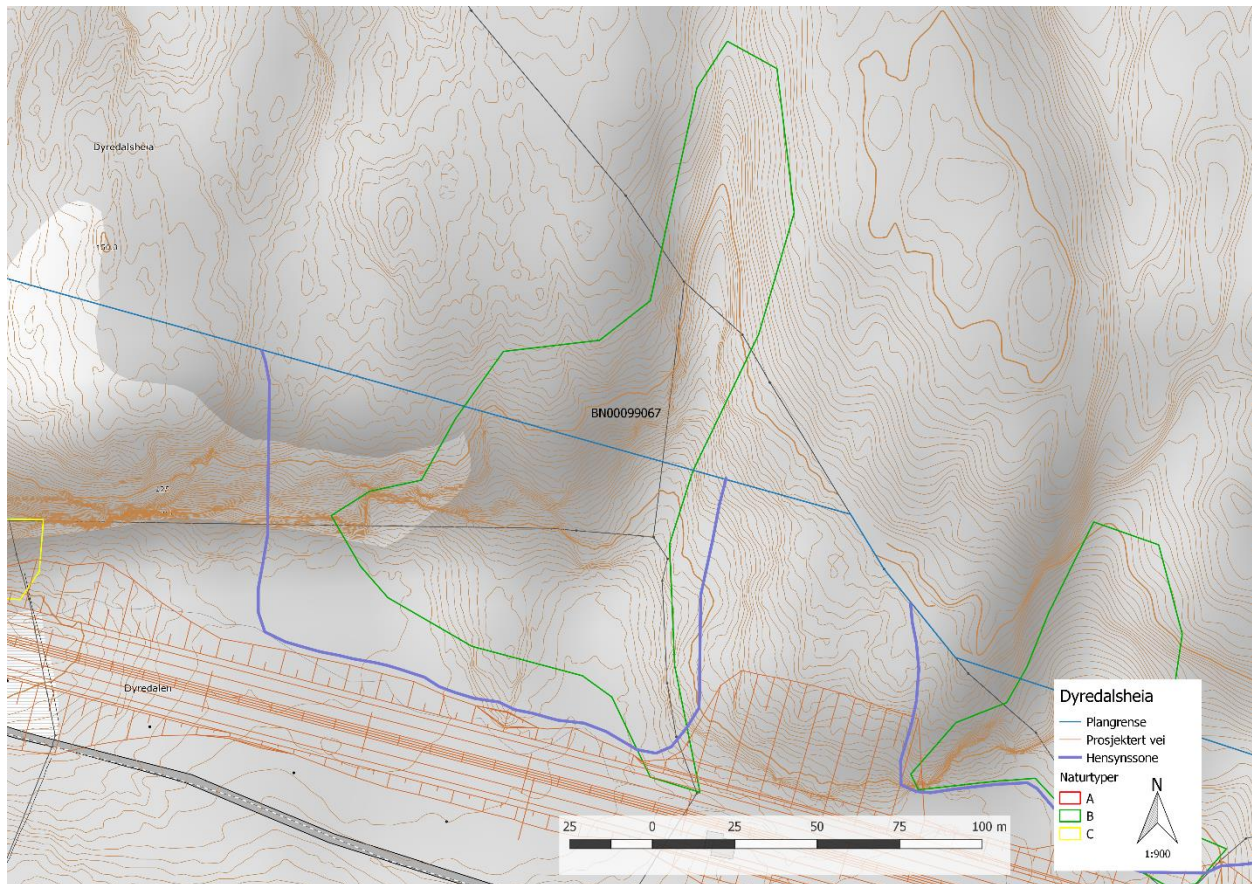
Lokaliteten ble undersøkt av Stefan Olberg, Lars Erik Høitomt og Ole J. Lønnve (alle BioFokus) den 26. april 2017 (figur 2). Naturtypen gjelder i hovedsak en rik edelløvskog med utforming lågurt-eieskog og noe rasmark-lindeskog. Overganger til svak-lågurtskog og blåbærskog er vanlig. Lågurt-eieskog er rødlistet som nær truet (NT) i rødlista for naturtyper (Lindgaard og Henriksen 2011). Skogen står sørvendt til på grov mosegrodd blokkmark og i bratte skrenter som ender i en skarpt avsatt bekkedal nord i området. Tresjiktet er dominert av eik, osp og furu i tillegg til noe alm, ask, lind, hassel og kristtorn. Feltsjiktet er rikt med funn av tannrot, liljekonvall, hvitveis og storfrytle. Skogen er i snitt middels gammel med gjennomsnittlig brysthøydiameter (bhd) på 30-35 cm. Nord i området står enkelte gamle grove lindekloner i de bratteste skrentene. Det finnes en god del liggende dødved i skogen, spesielt av osp og eik, men lågene er av relativt små dimensjoner og er som regel lite eller middels nedbrutt (figur 3). Dødvedkontinuiteten er sannsynligvis relativt lav for de fleste treslag. Bortsett fra ask (VU) og alm (VU), som er vanlige arter på lokaliteten, ble det ikke funnet andre rødlistede arter. Det er allikevel sannsynlig at lokaliteten kan huse rødlistede vedboende og jordboende sopp, vedlevende insekter og mose. Den nye veitraseen vil berøre en liten og mindre verdifull del av lokaliteten, men store deler av naturtypen ligger innenfor planområdet til veiprosjektet. Vi har utarbeidet et forslag til hensynssone som vil være nødvendig for å ivareta en vesentlig del av naturverdiene knyttet til lokaliteten og samtidig redusere negative kanteffekter fra utbyggingen (figur 2). Området innenfor hensynssområdet bør få stå mest mulig urørt og hogst, graving og massepåfylling eller andre tyngre inngrep, bør unngås.

**Figur 2:** Oversikt over traseen til nye E-39 gjennom Dyredalsheia (BN00099067) og forslag til opprettelse av hensynssone (lilla strek) som tiltak for å ivareta viktige naturverdier knyttet til naturtypelokaliteten.

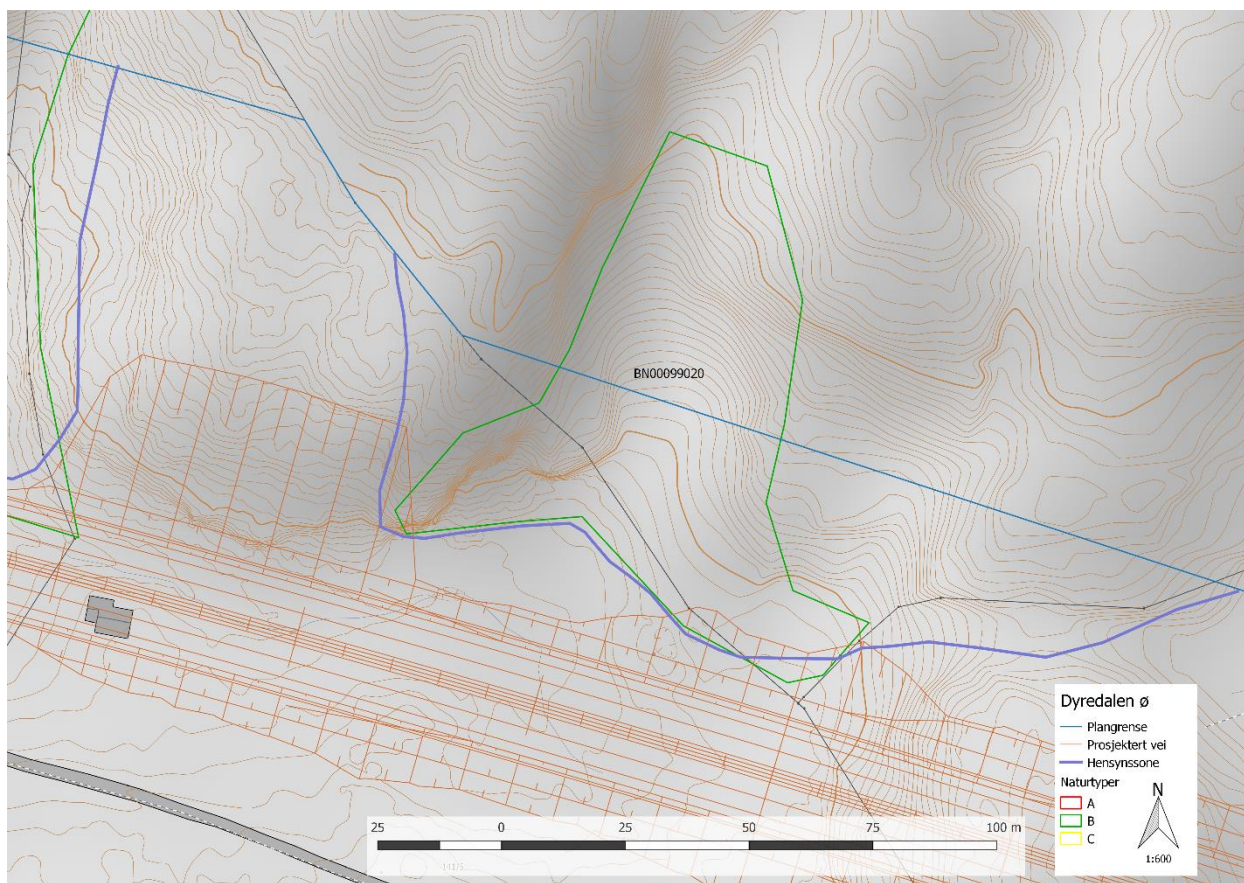
Lokaliteten ble undersøkt av Stefan Olberg, Lars Erik Høitomt og Ole J. Lønnve (alle BioFokus) 26. april 2017 (figur 4). Naturtypen gjelder en rik edelløvskog med utforming lågurt-eikeskog. Lågurt-eikeskog er rødlistet som nær truet (NT) i Norsk rødliste for naturtyper (Lindgaard og Henriksen 2011). Tresjiktet er for det meste dominert av eik og osp med større eller mindre innslag av hassel, spisslønn, lind, ask og alm. Feltsjiktet er relativt rikt med forekomster av hvitveis, legeberonika, storfrytle, knollerteknapp, tannrot og vivendel. Skogen er halvgammel med trær som har gjennomsnittlig bhd på 20 cm og noen større trær med bhd på maks 35 cm. Det finnes en god del dødved på lokalitetene, men for det meste unge læger og gadder i tidlig eller middels nedbrytningsstadium (figur 5). I tillegg til ask (VU) og alm (VU) ble det registrert ospehvitkjuke (*Antrodia pulvinascens*) (NT) på lokaliteten, men forekomsten ligger utenfor planområdet. Det er fortsatt noe potensial for funn av flere rødlistede arter, spesielt innen gruppene vedboende og jordboende sopp, vedlevende insekter og mose. Avgrensning og verdi er beholdt. Den nye veitraséen vil kun berøre en liten og mindre verdifull del av lokaliteten, men store deler av naturtypen ligger innenfor planområdet til veiprosjektet. Vi har utarbeidet et forslag til hensynssone som et avbøtende tiltak for å ivareta det mest vesentlige av naturverdiene knyttet til lokaliteten samt redusere negative kanteffekter fra utbyggingen (figur 4). Skal naturverdiene ivaretas, bør området innenfor hensynssonen få stå mest mulig urørt og hogst, graving, massepåfylling, eller andre tyngre tekniske inngrep, bør unngås. Hvis mulig, bør man unngå å anlegge veifyllinger innenfor hensynssonen.

**Figur 4:** Oversikt over traseen til nye E-39 gjennom Dyredalen Ø (BN00099020) og forslag til hensynssone (lilla strek) som tiltak for å ivareta viktige naturverdier knyttet til naturtypelokaliteten.

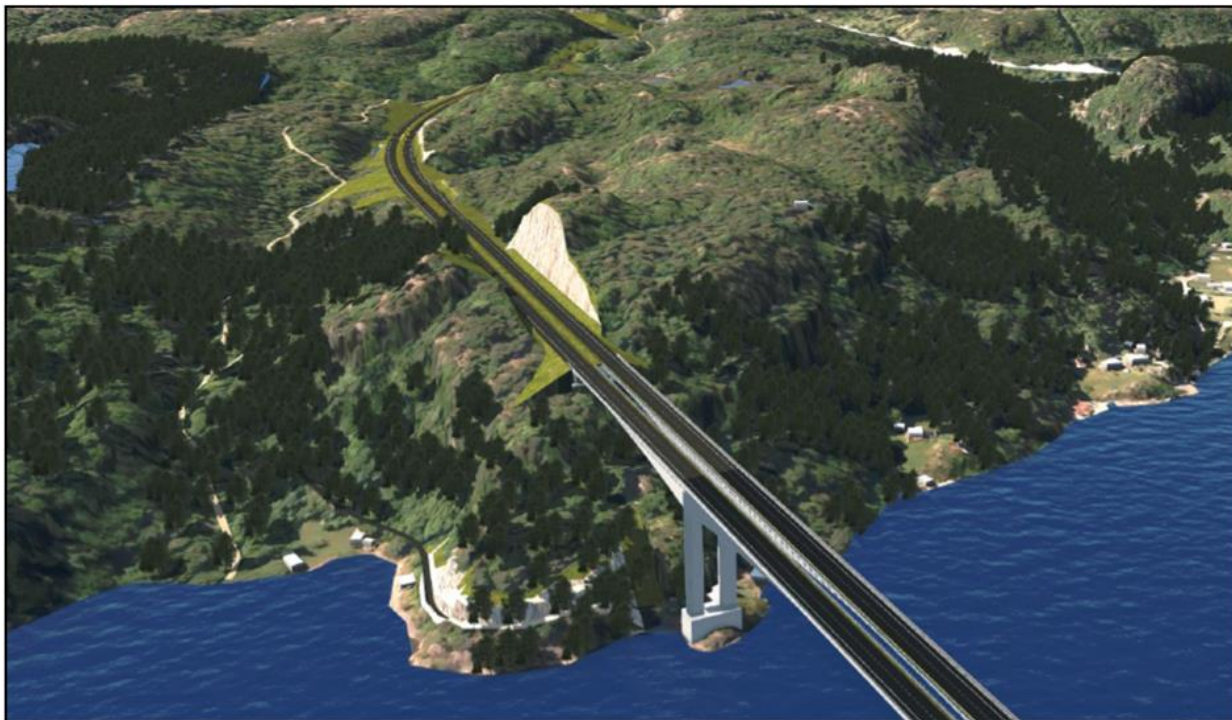
I forbindelse med byggingen av Trysfjordbrua er det også planlagt å lage en anleggsvei nedover dalen langs Skiftebekken (figur 9). Veien vil komme i konflikt med den eldre skogen og dødvedkvalitetene langs bekken, og bør heller anlegges langs Trysfjorden fra nord da skogen her ikke har de samme kvalitetene. Det er utarbeidet et forslag til hensynssone på begge sider av veianlegget (figur 8). I sør er hensynssonen strukket opp med hensyn på å ivareta mest mulig av rasmarks-lindeskogen og de rike dødvedforekomstene langs Skiftebekken. I nord er hensynssonen strukket med hensyn på å ivareta mest mulig av den eldre skogen og dødvedforekomstene i den bratte skrenten og rasmarksområdet ned mot fjorden. Hensynssonen er strukket under brospennet med tanke på å ivareta forekomsten med rosenkandelaberskinn. Graving, hogst, massepåfylling eller andre omfattende inngrep, bør unngås innenfor hensynssonene. Den planlagte veitraséen og tilhørende anleggsveier vil fragmentere og redusere kvalitetene til naturtypelokaliteten i betydelig grad. Gjennomføring av anbefalte avbøtende tiltak, vil være avgjørende for at naturverdiene skal i det berørte området skal ivaretas i størst mulig grad.

**Figur 9:** Skisse som viser den planlagte ilandføringen av nye E-39 på vestsiden av Trysfjorden og tilhørende anleggsveier (Nye Veier 2017).

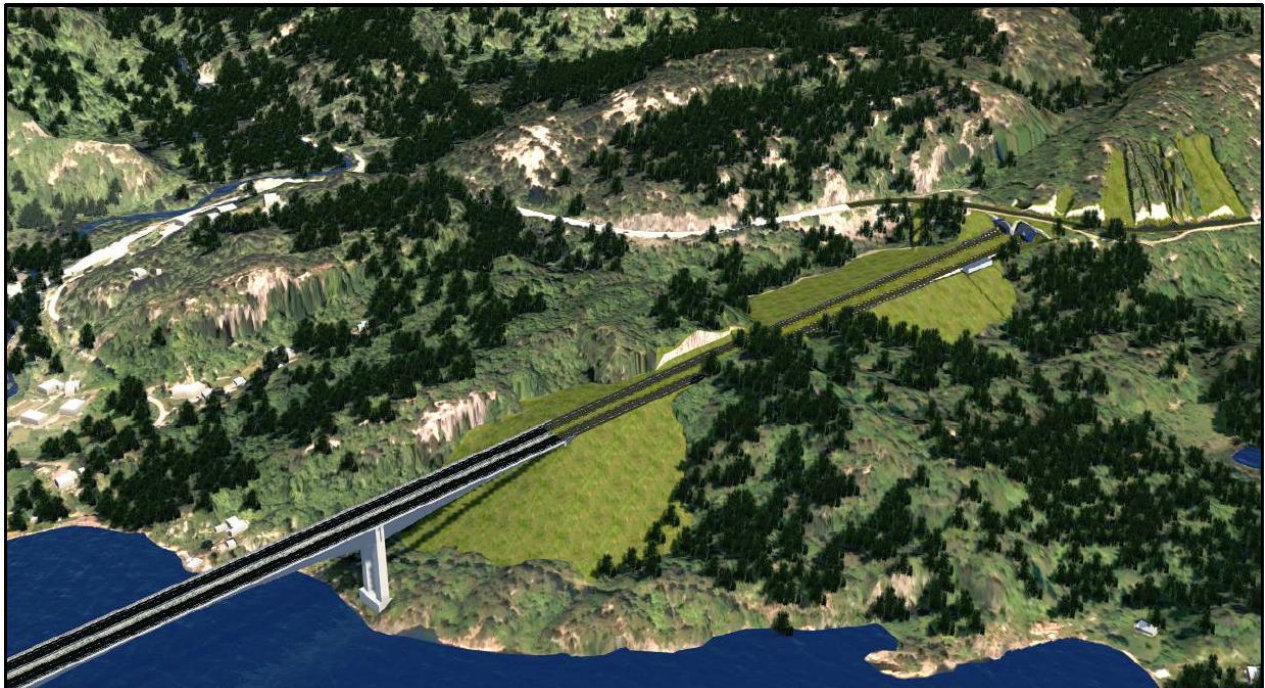
**Figur 12:** Skisse som viser den planlagte ilandføringen av nye E-39 på østsiden av Trysfjorden ved Holmen SØ. Den planlagte fyllingen vil ødelegge en stor og verdifull del av lokaliteten (Nye Veier 2017)

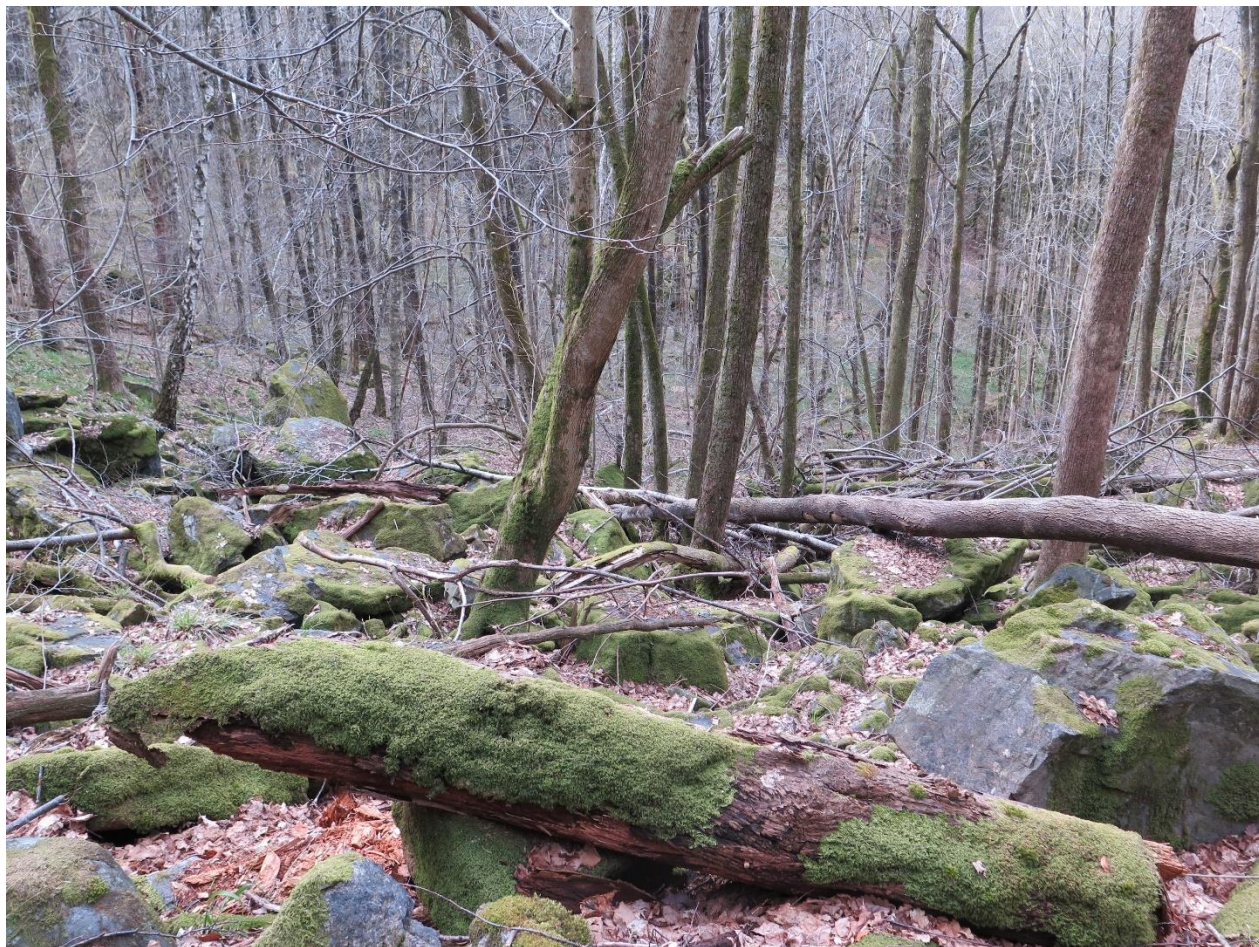
**Figur 13:** Rik edelløvskog med dødved i forskjellige nedbrytningsstadier sentralt i lokaliteten. Den nye veitraséen vil gå rett gjennom dette området. Foto: Ole J. Lønnve.

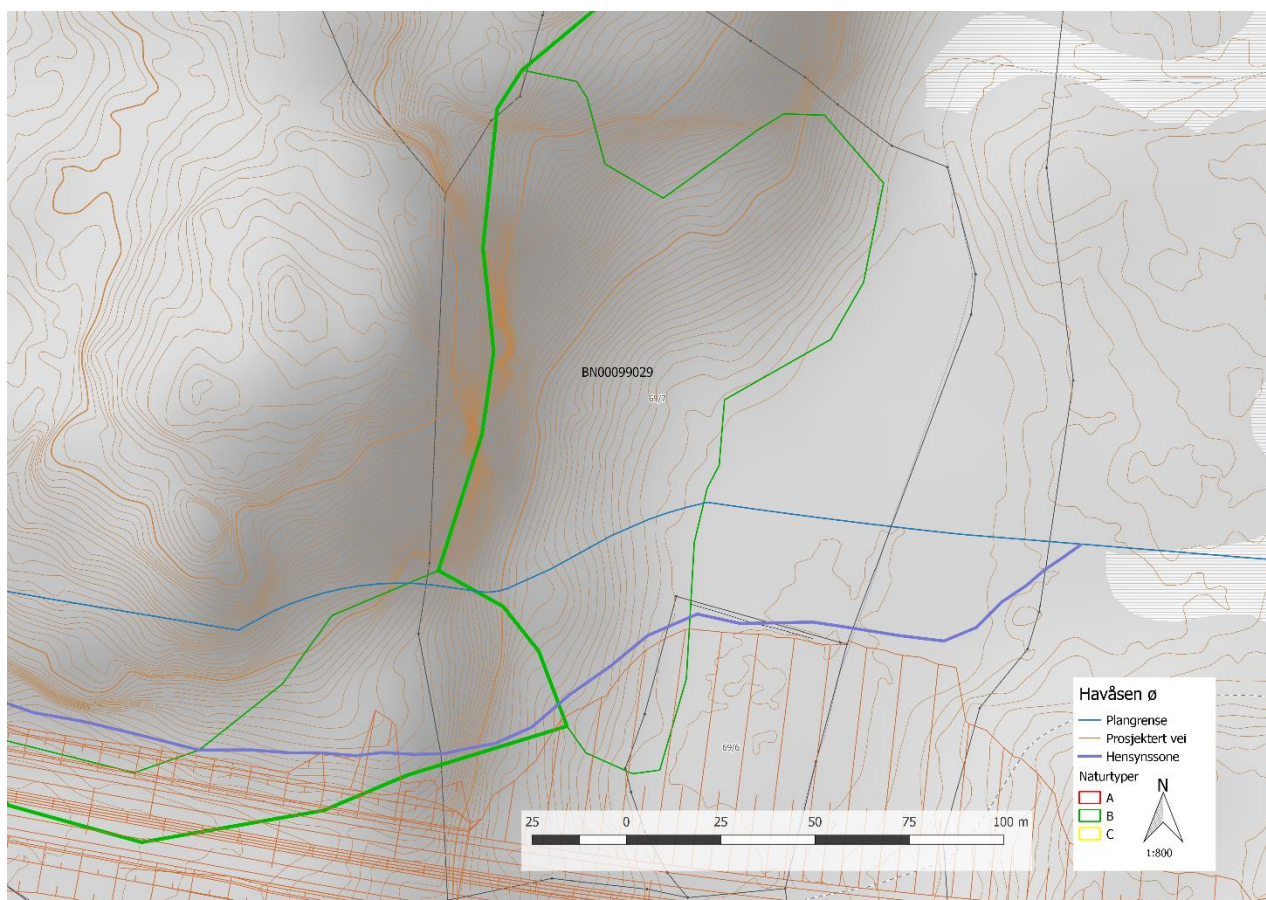
Lokaliteten er i Naturbase avgrenset som rik edelløvskog med verdi som viktig (B-verdi) og utgjøres av en bratt lside med blokkmark i de øvre delene. Lokaliteten ble undersøkt av Lars Erik Høitomt og Ole J. Lønnve (begge BioFokus) den 24. april 2017 (figur 23). Lokaliteten ligger i de østlige deler av Havåsen. Den søndre delen av lokaliteten ligger innenfor planområdet. Alm-lindeskog med stedvis rike partier dominerer de øvre delene av lokaliteten (figur 24). De nedre delene danner en gradvis overgang mot fuktig beitemark. Tresjiktet er dominert av lind. I tillegg forekommer furu, osp, bjørk og rogn samt litt gran, spisslønn, kirsebær, hassel og ask nederste i lia. Feltsjiktet er rikest i bunn av lia, med skogfiol, skogsalat, tannrot, myske og vårmarihånd (figur 25). Høyere oppe i lia dominerer liljekonvall. Ormetelg, knollerteknapp, fingerstarr, hårfrytle, storfrytle, hvitveis og blåbær forekommer også. Lungenever (*Lobaria pulmonaria*) skal fra tidligere være registrert på lind. Det er få grove trær, men enkelte sannsynlige styvingslinder, hvorav minst to hadde grove og hule sokler, ble registrert. Enkelte

forholdsvis grove eik forekommer også. Det er noe død ved av lind i form av høgstubber samt små og lite nedbrutte lindelæger. Det er også noe død osp, blant annet enkelte grove ospelæger. Bølgekjuke (*Spongiporus undosus*) (NT) ble registrert på en grov ospelåg. Lokaliteten vurderes å ha noe potensial for interessante jordboende sopp som danner mykorrhiza med lind og hassel, samt for vedboende insekter og andre organismer knyttet til edelløvskog og dødved. De største verdiene knyttet til denne lokaliteten vil i liten grad bli berørt av veiprosjektet. Allikevel vil prosjektet berøre rike partier i den sørligste delen, og det er derfor gunstig om minst mulig av denne lokaliteten blir berørt. Vi har derfor valgt å opprette en hensynssone sør i naturtypelokaliteten, slik at rike partier med bl.a. vårmarihånd blir minst mulig berørt av utbyggingen. Den rike fuktskogen bør forskånes for omfattende inngrep under anleggsfasen, som hogst, massepåfylling, graving og bruk av anleggsmaskiner.

**Figur 23:** Oversikt over traseen til nye E-39 gjennom Havåsen Ø (BN00099029) og forslag til hensynssone (lilla strek) som tiltak for å ivareta viktige naturverdier knyttet til lokaliteten.

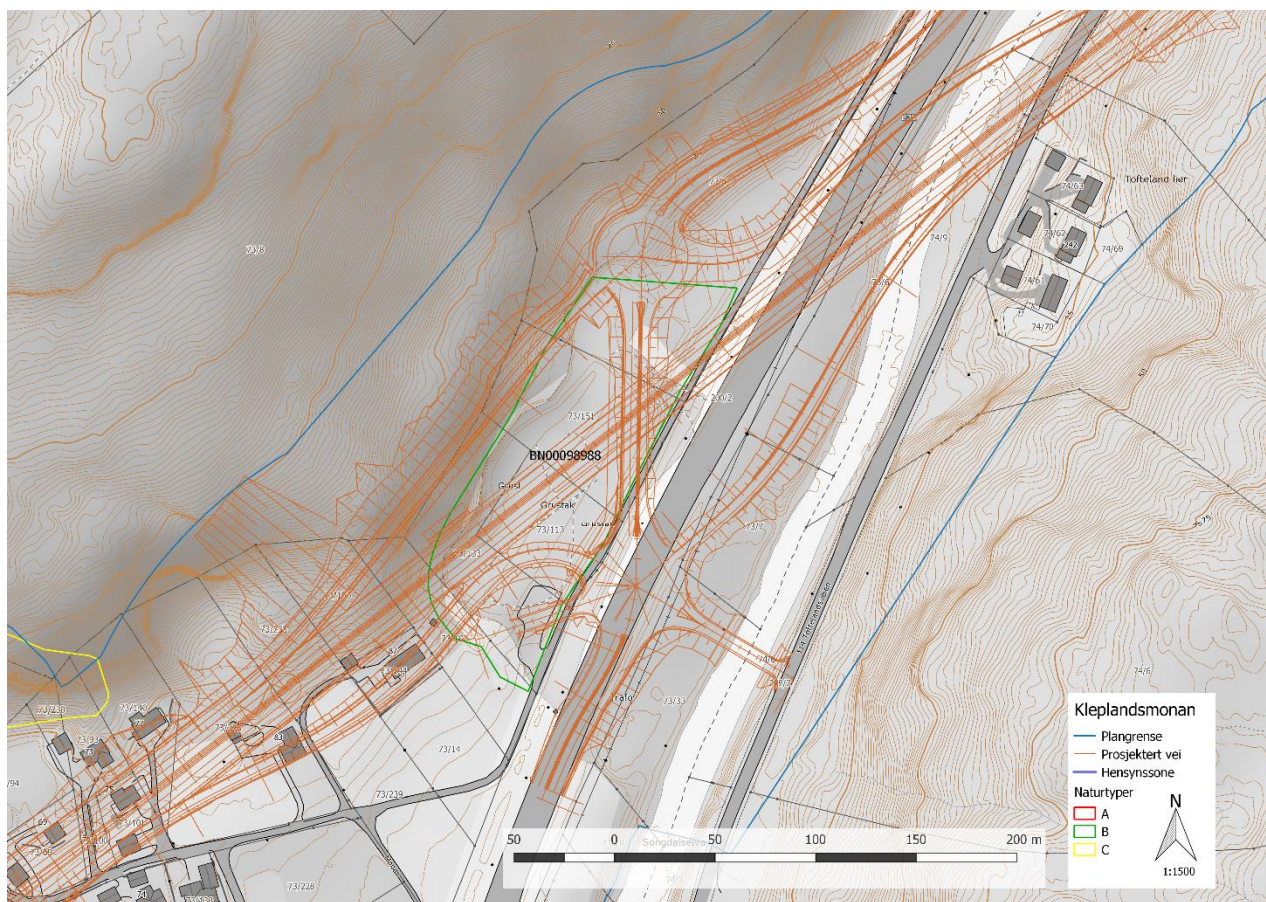
Lokaliteten ble undersøkt av Stefan Olberg, Lars Erik Høitomt og Ole J. Lønnve (alle BioFokus) den 25. april 2017 (figur 28). Lokaliteten er tidligere kartlagt som erstatningsbiotop med utforming sand- og grustak, og er registrert som et viktig hekkeområde for sandsvale (NT) og strandsnipe. I tillegg har lokaliteten blitt vurdert som potensielt viktig leveområde for salamander og spesielle insekter. Grustaket er nå fylt igjen, planert ut, og kan regnes som en mindre verdifull ruderatmark (figur 29). Lokaliteten har dermed mistet det meste verdien som habitat for krevende arter og vil bli slettet fra Naturbase. Den svartelistede arten hagelupin (SE – svært høy risiko) ble observert som tallrik på lokaliteten under befaringen våren 2017 (figur 30). Fjerning av masser med denne arten må skje på forsvarlig måte for å hindre videre spredning av arten. Det gis ingen andre anbefalinger om avbøtende tiltak knyttet til lokaliteten.

**Figur 28:** Oversikt over traséen til nye E-39 over Kleplandsmonan (BN00098988). Hensynssoner er ikke nødvendig for denne lokaliteten.

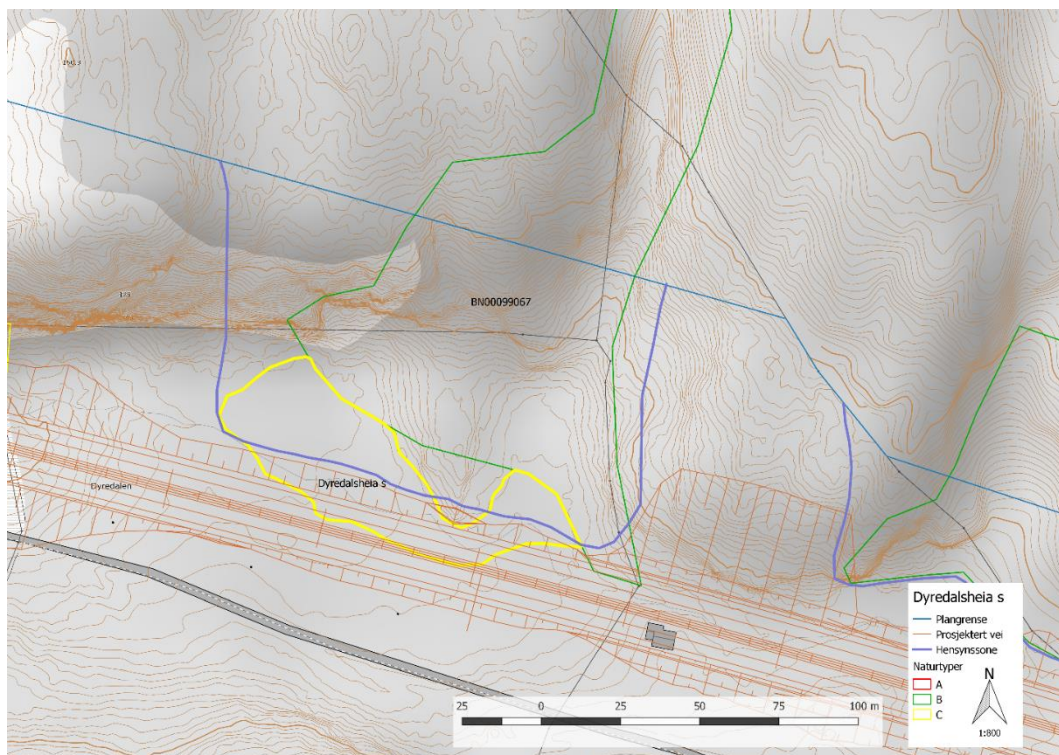
Lokaliteten ble kartlagt av Lars Erik Høitomt, Stefan Olberg og Ole J. Lønnve (alle BioFokus) den 26. april 2017 (figur 31). Lokaliteten ligger rett sør for Dyredalsheia (BN00099067) og har fått navnet Dyredalsheia S. Naturtypen gjelder en rik sumpskog, kildeskog og strandskog med utforming rik løvsumpskog. Naturtypen faller inn under kategorien rikere myrkantmark i låglandet i Norsk rødliste for naturtyper, og er rødlistet som sterkt truet (EN) (Lindgaard og Henriksen 2011).

**Figur 31:** Oversikt over den planlagte traséen til nye E-39 forbi Dyredalsheia S og forslag til hensynssoner som tiltak for å ivareta naturverdier knyttet til lokaliteten.

Mye av lokaliteten blir berørt av utbyggingen og veitraséen vil legge beslag på en stor del av naturtypen. Vi har laget et forslag til hensynssone som vil kunne ivareta mest mulig av delene som ikke blir direkte rammet av veitraséen (figur 31). Drenering av sumpskogen og flombekken som renner gjennom lokaliteten bør unngås da dette vil tørrelegge naturtypen. Området som omfattes av hensynssonen bør få stå mest mulig i fred for hogst, graving og massepåfylling i anleggsfasen, og man bør unngå ferdsel med tunge anleggsmaskiner.

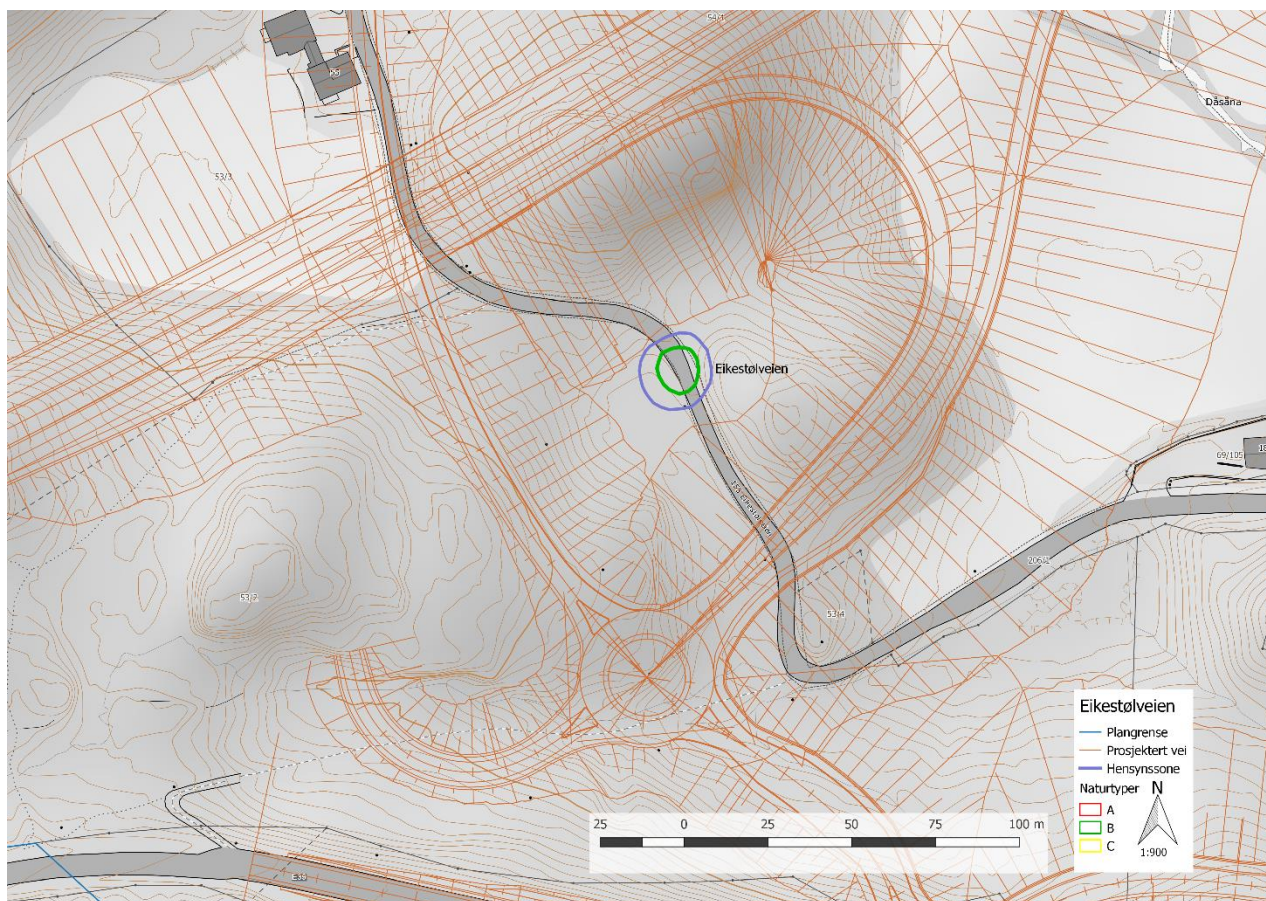
Lokaliteten ble kartlagt av Ole J. Lønnve og Lars Erik Høitomt (begge BioFokus) den 24. april 2017. Lokaliteten ligger langs Eikestølveien (figur 33). Naturtypen gjelder et stort gammelt eiketree som oppfyller kravene som utvalgt naturtype hul eik (jmf. Naturmangfoldloven) (Miljøverndepartementet 2009). Eika står fristilt, men relativt skyggefullt til langs veien (figur 33). Treet er ganske høyvokst og har en brysthøydeomkrets på 225 cm. Sprekkebarken er relativt slett og de nedre delene av stammen har ca. 40 % påvekst av mose i tillegg til noe lav. Treet har smal krone som har spor etter gamle beskjæringer mot strømlodning og vei. I kronen finnes noe dødved av middels dimensjon. Stammen har begynnende råteskader flere steder (figur 34), og et langstrakt hulrom med en åpning på 2x25 cm strekker seg oppover langs stammen. Inni hulrommet finnes noe tørr vedmuld. Det finnes flere mindre sprekker og hulrom lengre opp på stammen. Det er noe potensial for funn av rødlistede insekter knyttet til treet. Lokaliteten vurderes som viktig (B-verdi).

**Figur 33:** Oversikt over eikelokaliteten og anbefalt hensynssone (lilla strek) langs Eikestølveien vest for Dåsåna.

Treet står på et lite område innenfor planområdet som ikke direkte berøres av veibane eller fyllinger. Vi har utarbeidet et forslag til hensynssone som skal være tilstrekkelig for å ivareta lokaliteten (figur 33). Under anleggsfasen bør det vises ekstra varsomhet med bruk av tyngre anleggsmaskiner i nærheten av treet, og man bør unngå graving og massepåfylling nær røttene da dette kan senke trets levealder betraktelig.

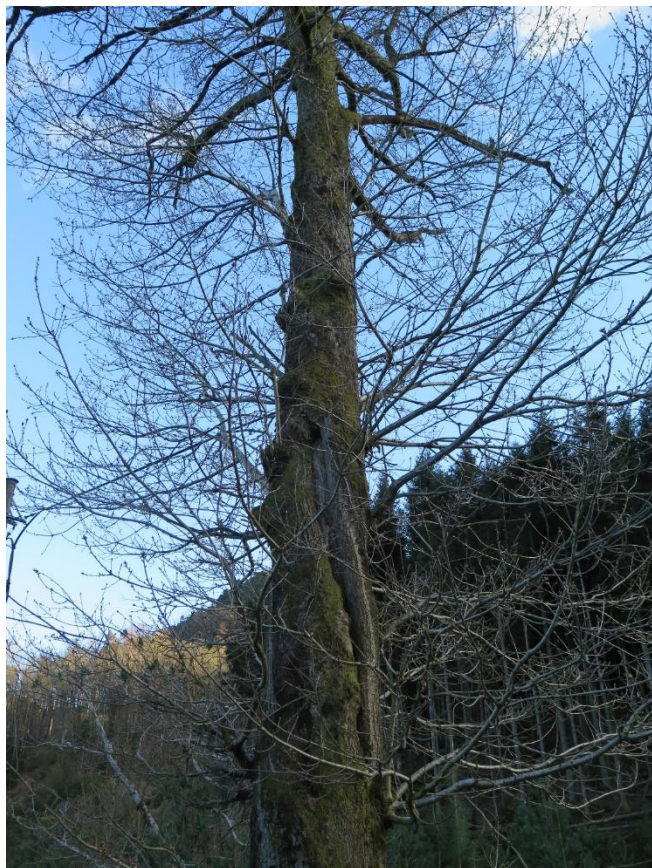
**Figur 34:** Eika med tydelige råteangrep oppover stammen. Foto: Ole J. Lønnve.

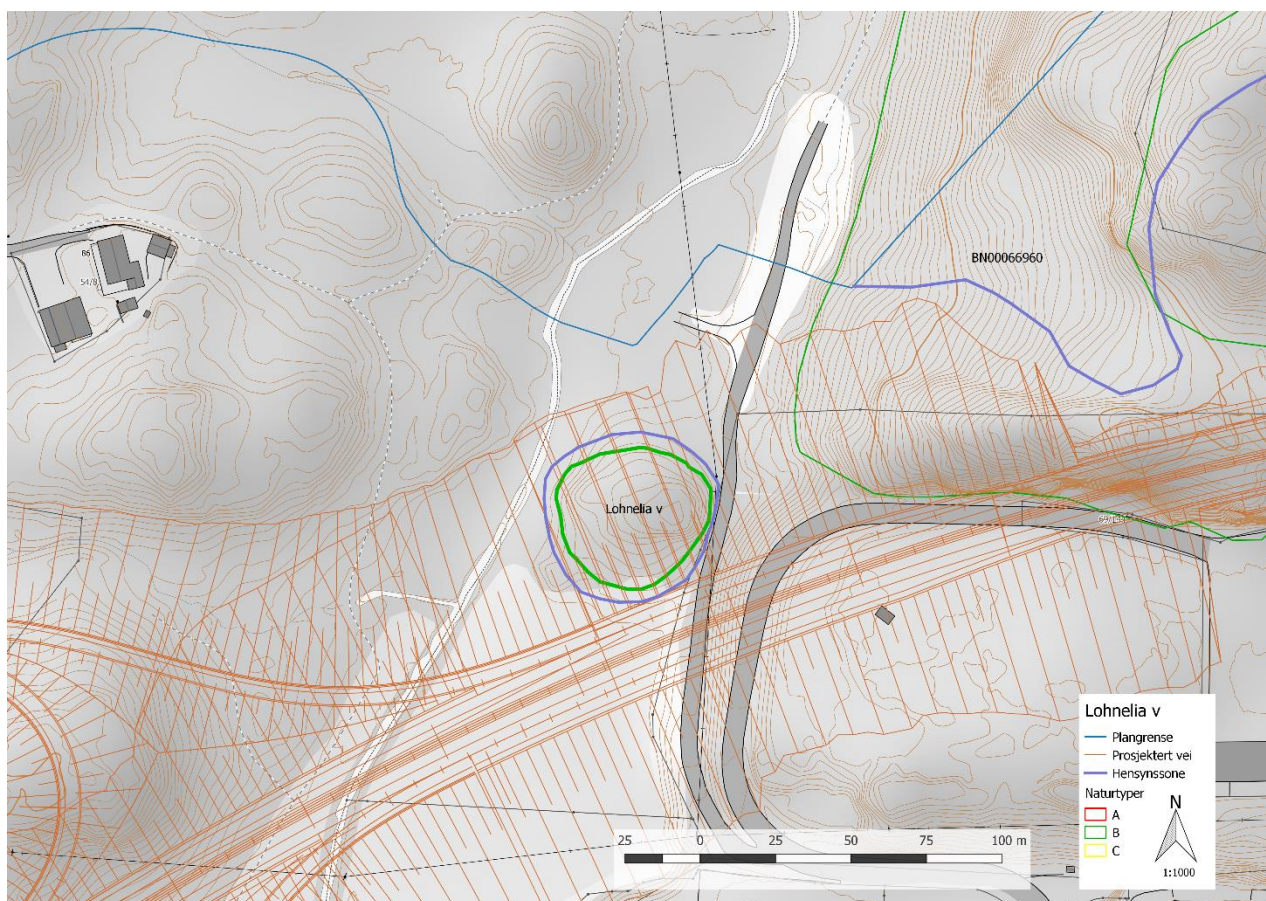
Lokaliteten ble kartlagt av Stefan Olberg og Lars Erik Høitomt (begge BioFokus) den 26. april 2017 (figur 35). Lokaliteten ligger nordvest for Lohnelier industriområde i nærheten av en åkermark (figur 34). Naturtypen gjelder en hagemark med utformingen fattig hagemark med edelløvtrær. Lokaliteten har et relativt glissent tresjikt med halvgamle og noen gamle trær av eik, furu og ask (figur 36). I tillegg finnes en god del yngre oppslag av eik, osp og ask. Feltsjiktet er ganske fattig og dominert av graminider i tillegg til hvitveis, engsyre og vivendel. Flere av eikene på lokaliteten er gamle og har synlige eller begynnende hulheter. To av trærne oppfyller kravene som utvalgt naturtype hul eik (forskriftseik). Eikene har stammeomkretser på henholdsvis 210 og 130 cm, og har synlige eller begynnende råte og hulheter. I tillegg til eik finnes en gammel hul styvingsask på lokaliteten med et stort indre hulrom. Asketreet har en omkrets på 160 cm. Hagemarka er under begynnende gjengroing av einer og yngre løvoppslag og har nok ikke vært i bruk på mange år. Det er noe potensial for funn av krevende insekter knyttet til de gamle hule trærne. Lav grad av gjengroing, få inngrep på lokaliteten og forekomster av flere hule edelløvtrær, gjør at lokaliteten vurderes som viktig (B-verdi).

**Figur 35:** Oversikt over den planlagte traséen til nye E-39 forbi Lohnelia V og forslag til hensynssone som tiltak for å ivareta naturverdier knyttet til lokaliteten.

Hele lokaliteten ligger midt i en planlagt fylling langs veitraséen, og vil bli ødelagt uten avbøtende tiltak (figur 35). Skal hagemarka ivaretas i sin helhet, bør man unngå utfylling langs veien og finne andre alternativer for fundamentering av veibanen, som anleggelse av veien på pilarer eller andre betongfundamenter.
