# Naturverdier i skytebaneområdene ved Vaterholmen militærleir, Verdal kommune

# BioFokus-rapport 2017-17

Stiftelsen BioFokus har på oppdrag fra Forsvarsbygg utført kartlegging av naturtyper etter DN-håndbok 13 i skytebaneområdene ved Vaterholmen militærleir i Verdal kommune, Nord-Trøndelag. Arbeidet er utført i forbindelse med planlagte saneringsarbeider i områder som tidligere er brukt som skytefelt. Harry Hellebust og Audun Skrindo har vært våre kontaktpersoner hos oppdragsgiver. Kim Abel har vært prosjektansvarlig hos BioFokus. Han har stått for kontakten med Forsvarsbygg og for kvalitetssikring av rapport, mens Kjell Magne Olsen har utført kartleggingen og stått for rapporteringen.

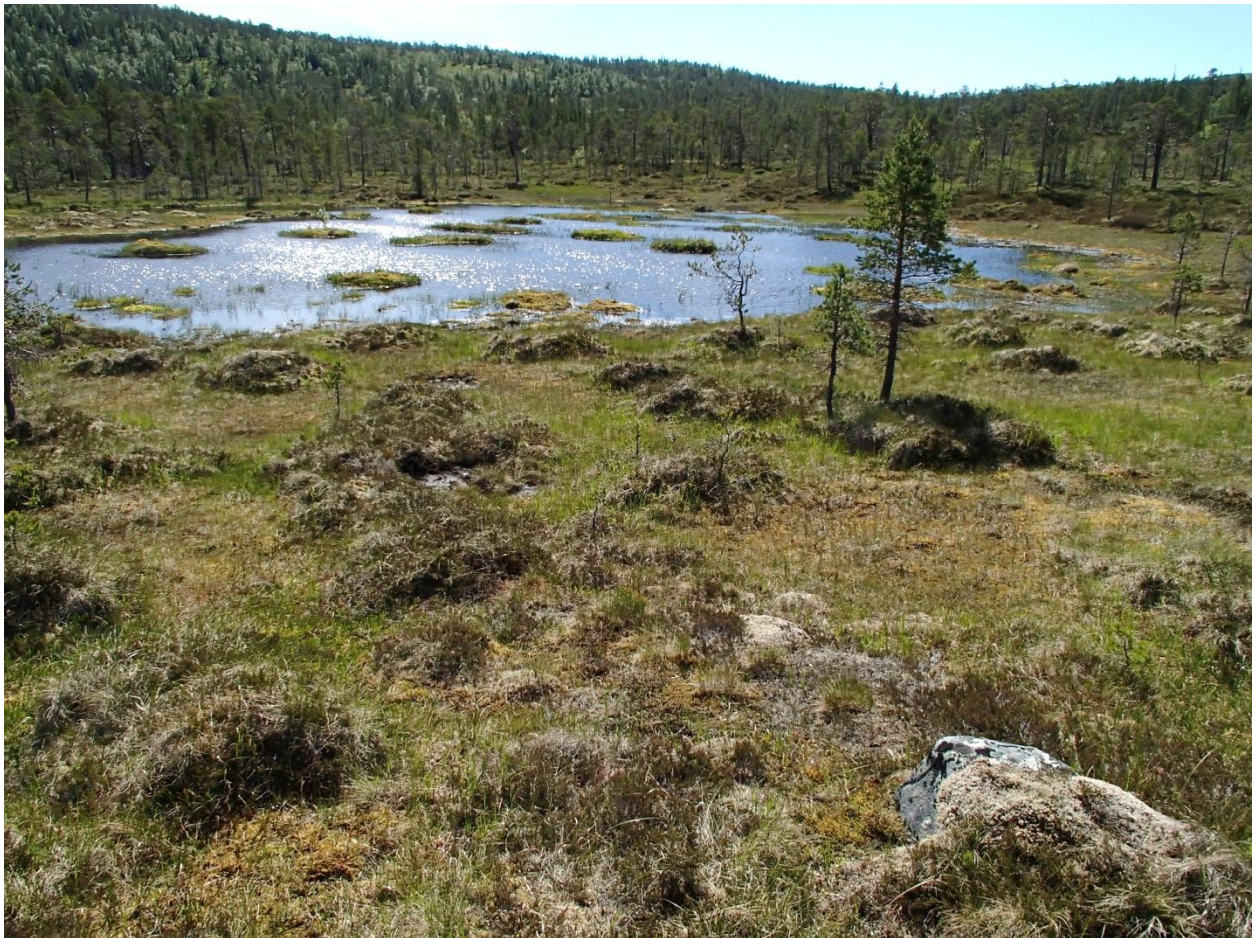
*En av dammene i sørenden av areal 5, målområde for krumbanevåpen.  
Alle fotografier i rapporten: Kjell Magne Olsen.*

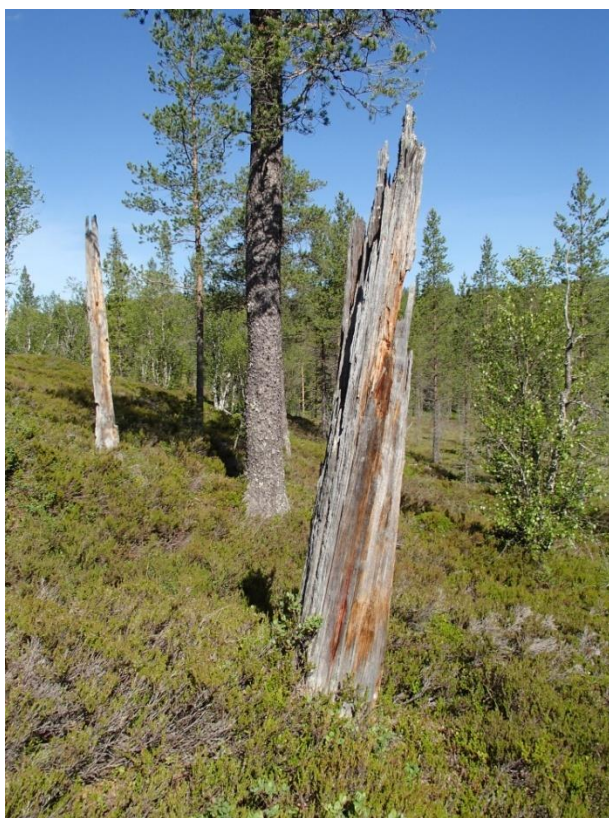
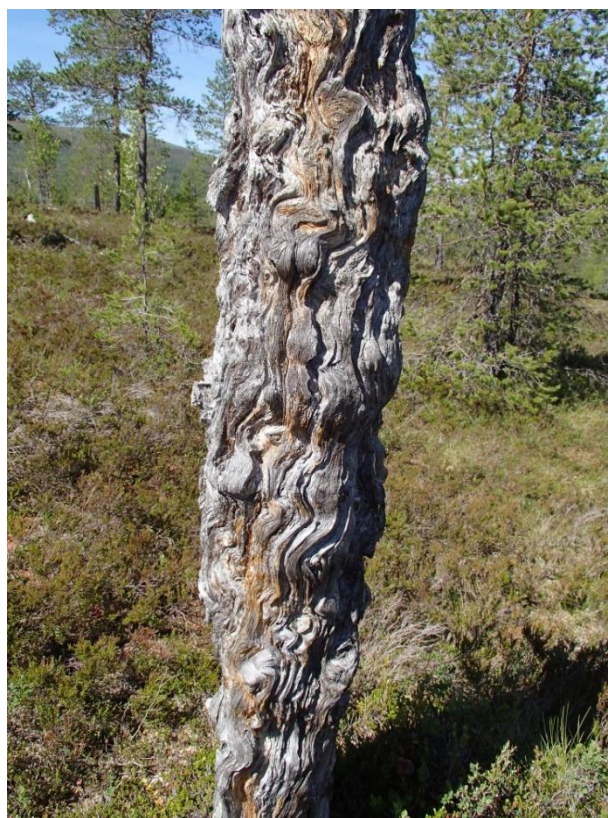
*Slake, nordvendte skråninger med mer eller mindre tynt myrdekke og lyngmark i areal 5. Her står mange tørrgadd av furu, men med svært lite påvekst av lav og moser.*

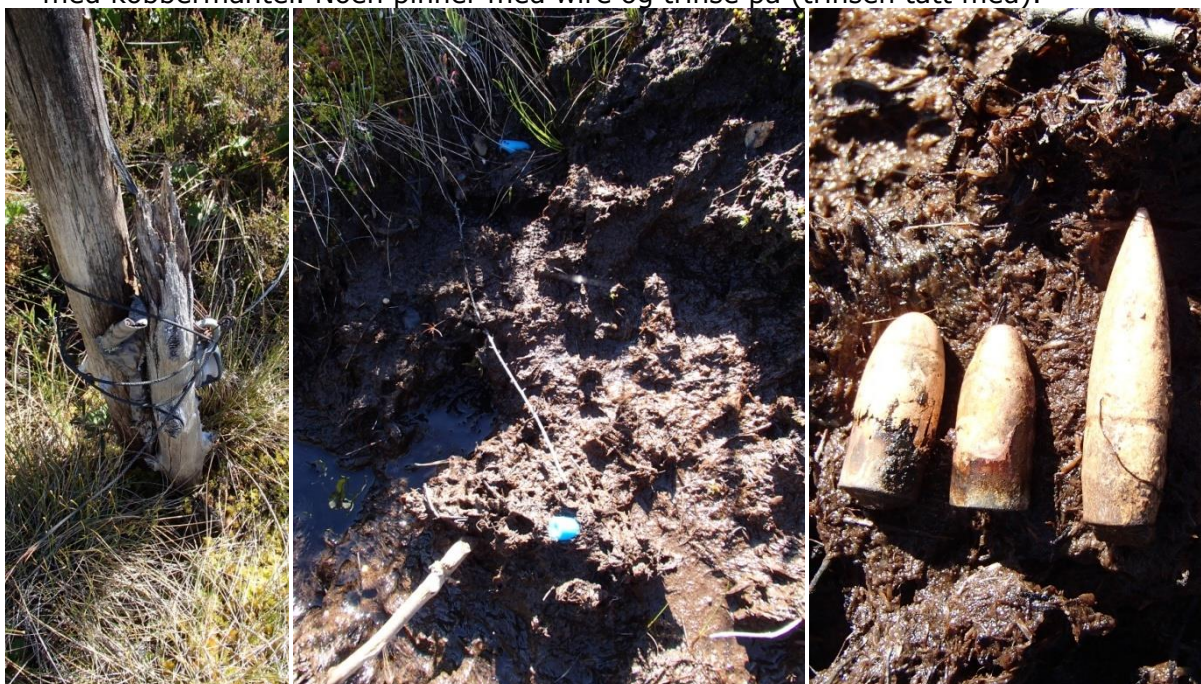
- 1 (uten navn og nummer).** Standplass: Området er gjengrodd, og det ligger ørlite søppel og glasskår. Målområdet: Hovedsakelig triviell myr. Relativt lite spor etter aktivitet, og ingen sådanne i bakre halvdel (bortsett fra en enkelt tomhylse, 9 mm). I åpne mudderområder i myra ligger noen prosjektiler av 12-7 "blåfis" og noen prosjektiler med kobbermantel. Noen pinner med wire og trinse på (trinsen tatt med).

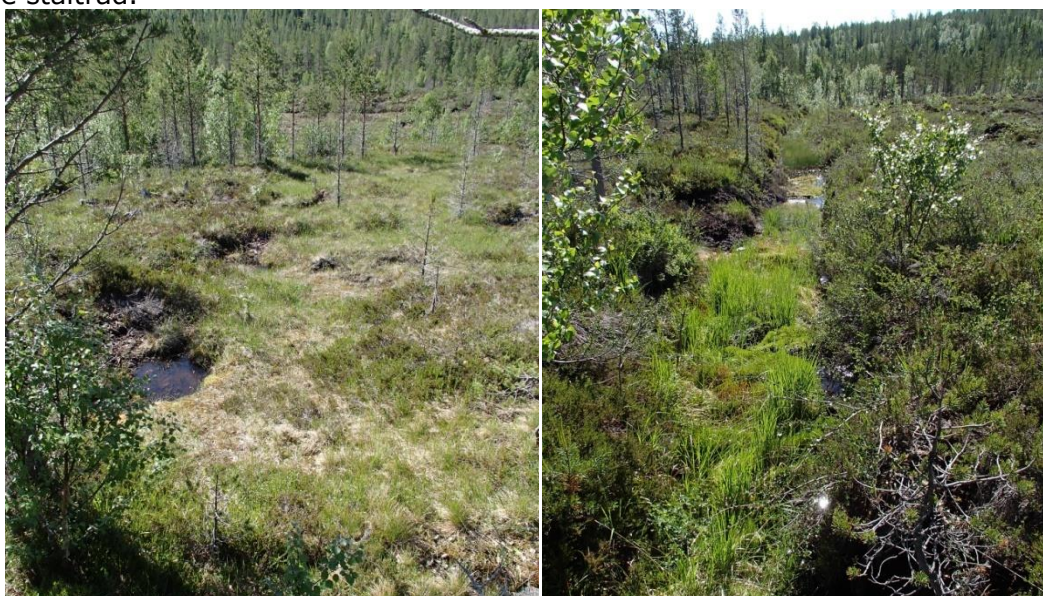
- 2 (uten navn og nummer).** Standplass: Området gror igjen, men har vært grusbeltet. Ingenting er etterlatt her. Målområde: Her er i praksis få spor etter militær aktivitet, muligens bortsett fra en del "kratere", og deler av området har vært grøftet/drenert. Noe ståltråd.

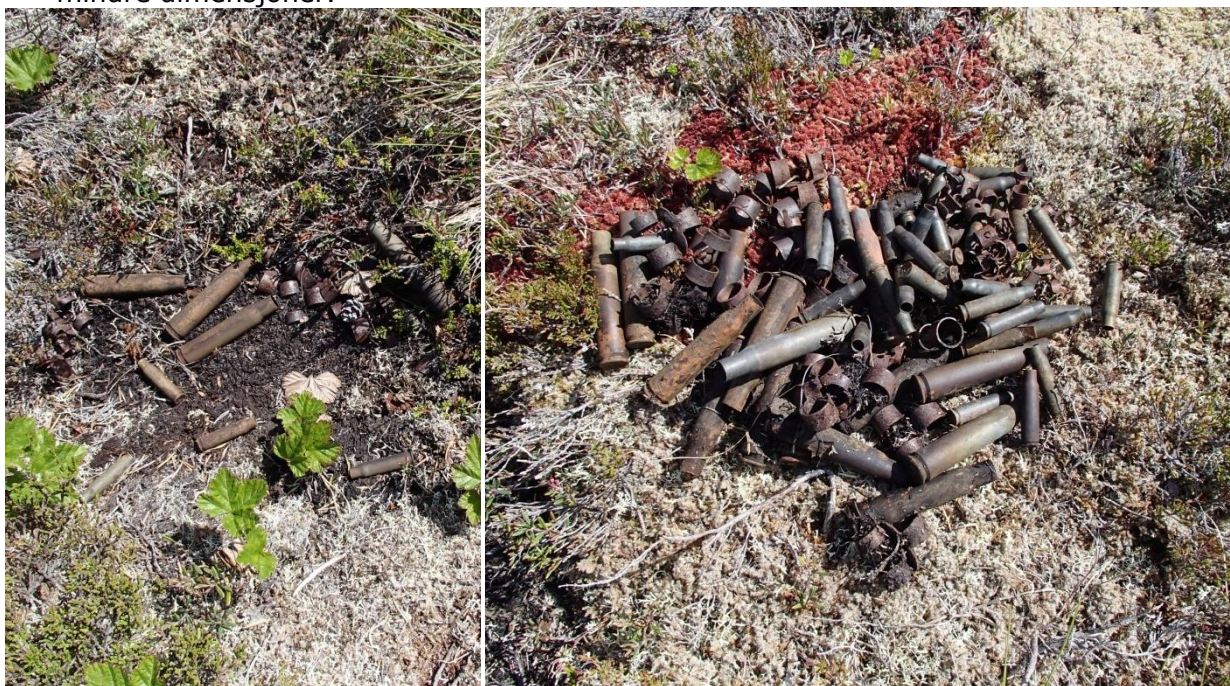
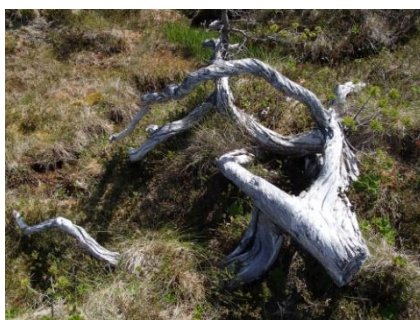
**5 (målområde krumbanevåpen)**. Området er meget stort, og inkluderer også større eller mindre overlappende deler av areal 3, 4, 6, 7 og 8. Standplass: sannsynligvis sammenfallende med areal 2, se dette. Målområde: Mye fattige terrengmyrer, mye i mer eller mindre hellende terreng, uten påtagelige spor etter aktivitet. Det er også partier med glissen fjellbjørk- og furuskog med mye blåbær. Noen mindre tjern / store pytter finnes helt sør i området. I og rundt disse er det en del insektaktivitet, bl.a. flere øyestikkerarter. I søndre del av området er det også delvis nakne berg og koller. På toppen av den høyeste kollen ligger en del tomhylser og beltedeler til både 12-7 og mindre dimensjoner.

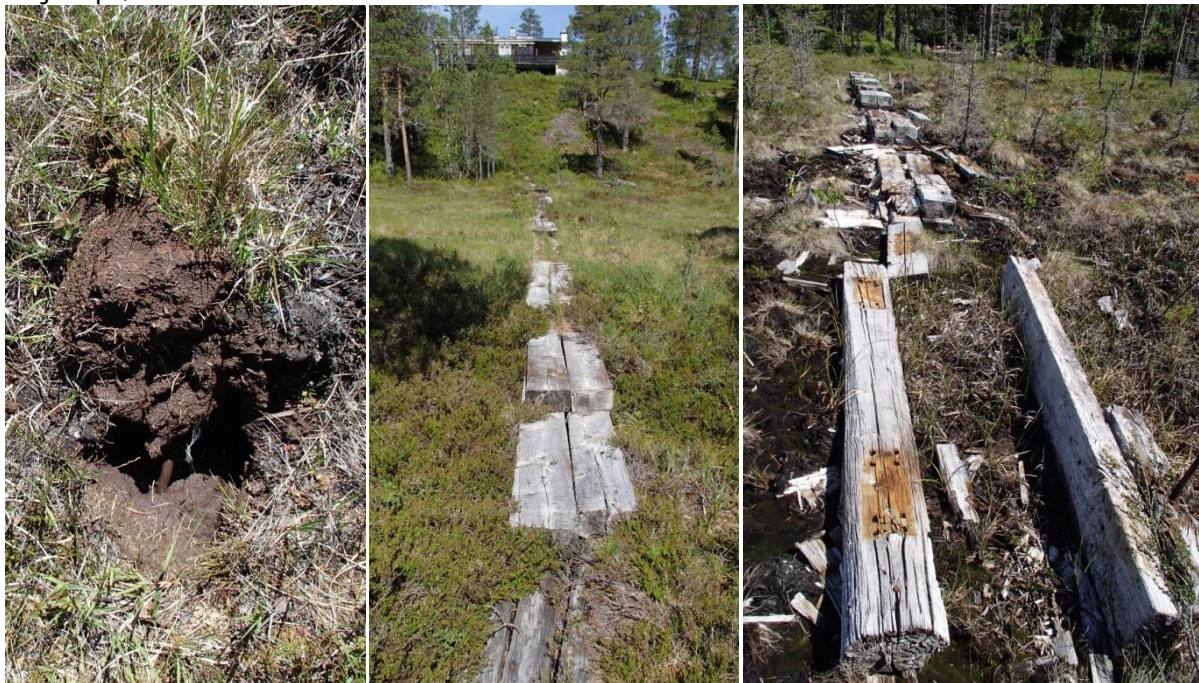
**6 (uten navn og nummer).** Standplass: formodentlig er denne nå omdisponert til plen rundt fritidsboligen. Målområde: Området er myrlendt, og inneholder en del gamle hjulspor. Her ligger ellers en del jernbanesviller både over myra og på nokså åpne jordflekker, sannsynligvis tungmetallholdig (bly og kobber). Det ble ikke observert prosjektiler, men noen deformerte kobbermantelbiter. Det ser ut til å være tatt jordprøver i området.

Det ble funnet få åpenbare påvirkninger fra tungmetaller på vegetasjonen, men det er behov for en detaljert undersøkelse med tanke på forurensning for å kunne si noe konkret om behovet for sanering. Flere steder (ved areal 3, 4, 6, 10 og 11) ble det observert små groper laget med spade, som tyder på at det er tatt prøver for analyse av eventuelle forurensinger. Prøver kan være tatt flere steder, men de ble i så fall oversett. Eventuelle resultater av disse undersøkelsene er ikke stilt til disposisjon for oppdragstaker. Kun ved areal 6 og 15 ble det observert jordflekker uten vegetasjon, som tyder på at grunnen kan være påvirket av stoffer som hemmer plantevekst, og da formodentlig helst bly og kobber.

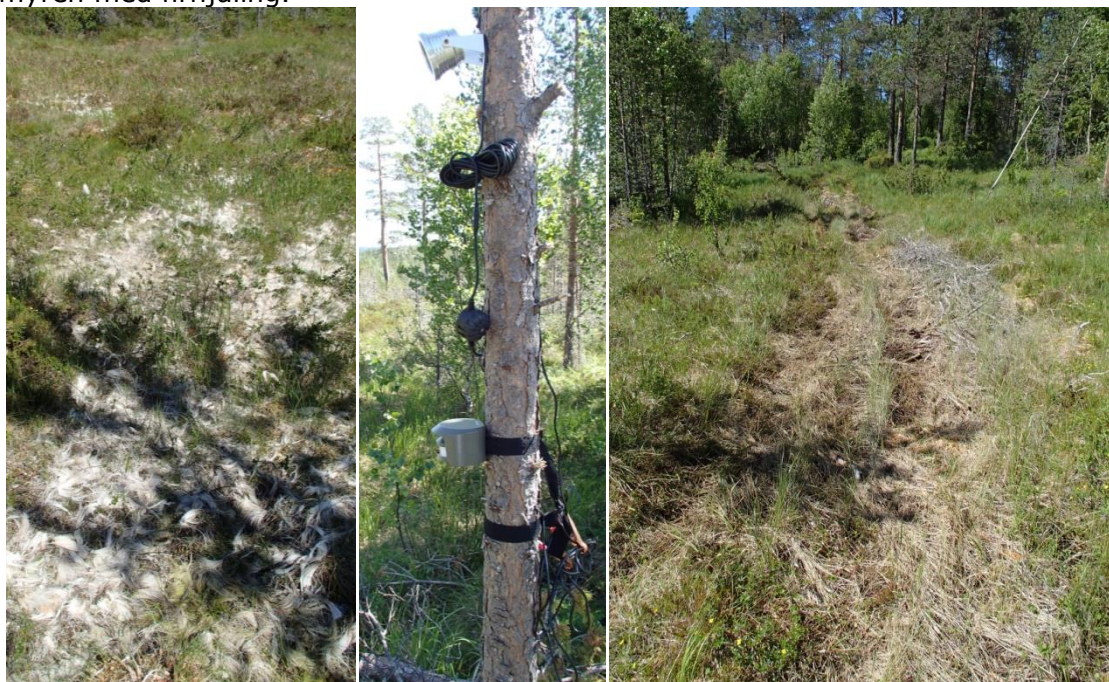
**7 (uten navn og nummer).** Standplass: sannsynligvis omdisponert i tilknytning til fritidsboligen, eventuelt nå en del av veien eller ved en liten stikkvei. Målområde: Hovedsakelig myr, uten påfallende spor av skyteaktivitet. Deler av arealet benyttes nå til åtejakt, men oppsatt batteridrevet sensor og lys. Det er relativt nylig kjørt over myren med firhjuling.

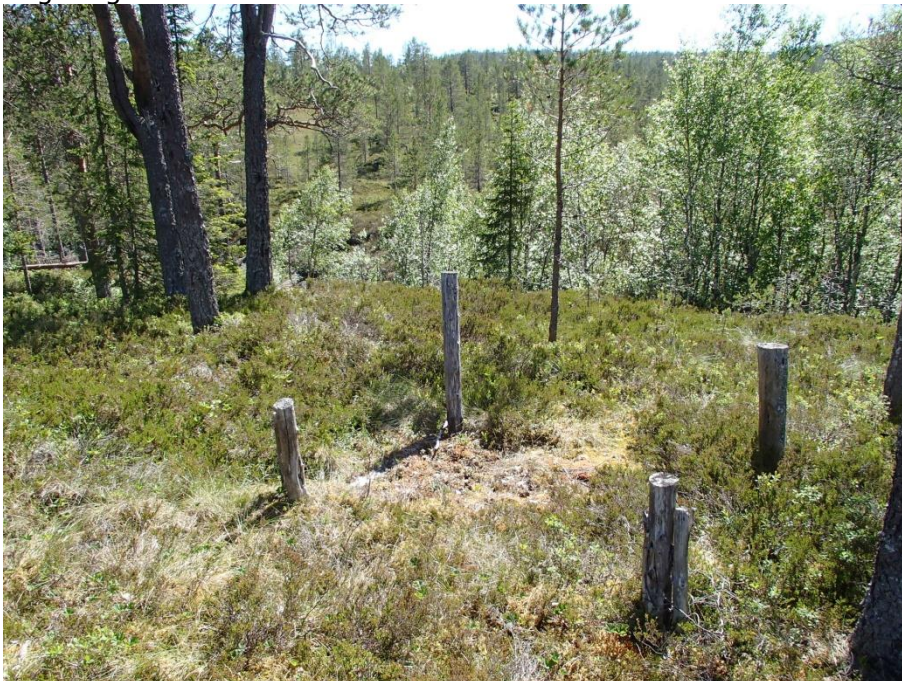
**8 (Bane X2 – Feltbane).** Standplass: Kun fire nedslåtte stokker. Målområde: Hovedsakelig myr med glissen furuskog, kun fotografert fra nordsiden av bekken. Derfra var det ingen synlige tegn til aktivitet.

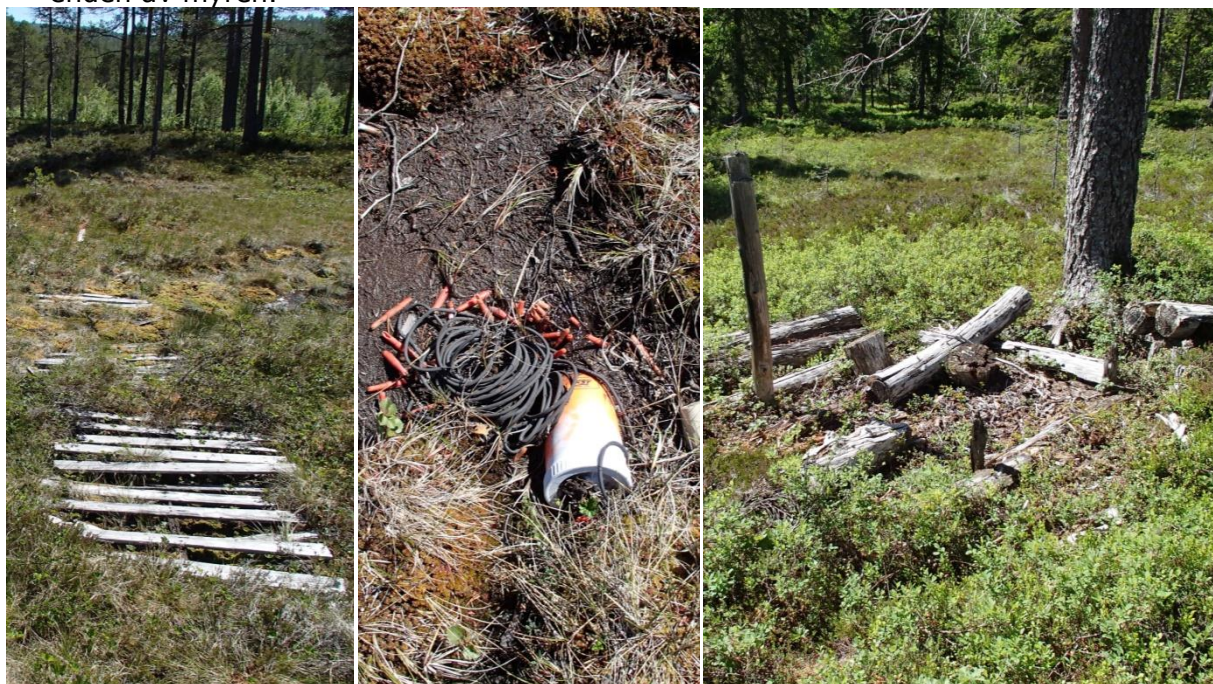
**9 (Bane X1 – Feltbane).** Standplass ligger et lite stykke fra kjørbær vei, og også på denne strekningen ligger etterlatt noen fremmedelementer, som en termos, noen plastkrus, en del brukte rødfis og noe ledning; dessuten plankesti og kjørespor ut over et myrområde. Standplass: To adskilte steder ligger stokker og noen nedslåtte stolper. Utsikten mot målområdet er helt grodd igjen med bjørk og noe furu. Målområde: Fattig myrområde med gamle kjørespor over det hele, men ellers uten spor av militær aktivitet, med mulig unntak for noen mindre groper. Det står noen små bordender i enden av myren.

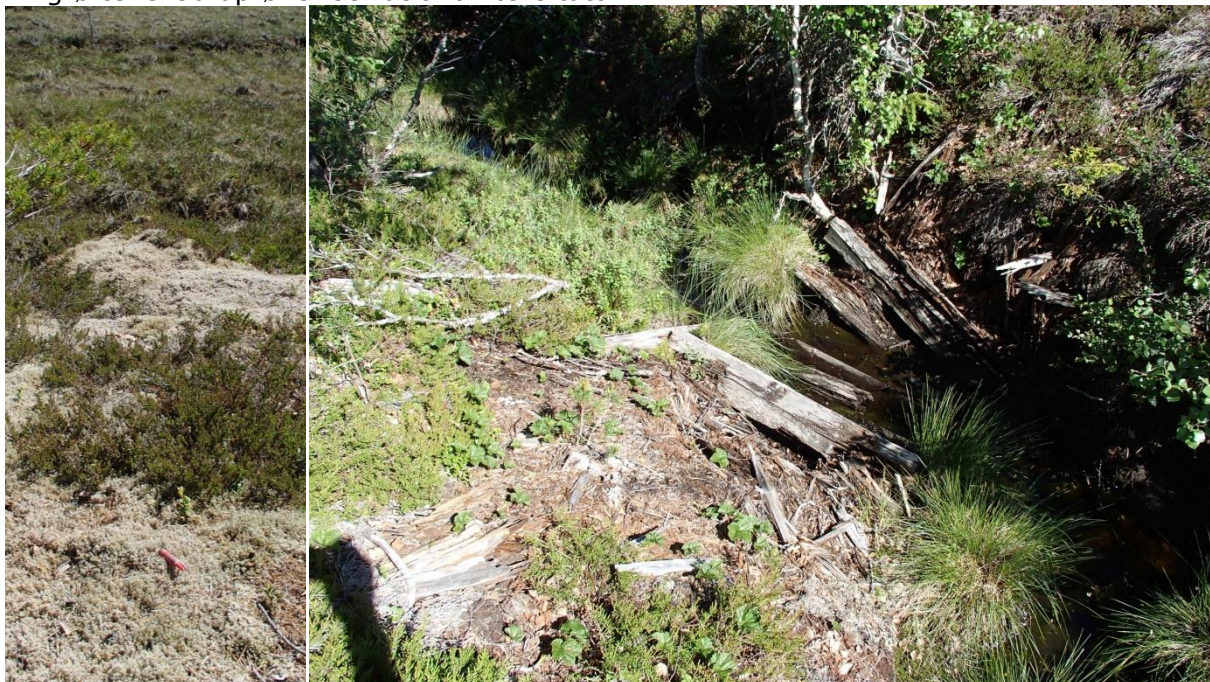
**10 (Bane G1 – Laget i forsvar).** Standplass: Ikke mulig å se noen definert standplass, men en rødfis ble funnet på en liten moserabbe nær veien. Målområde: Grøftet og drenert myr, men ellers uten spor av militær aktivitet. Har lagt "bro" over én av grøftene. Jordprøver ser ut til å være tatt.

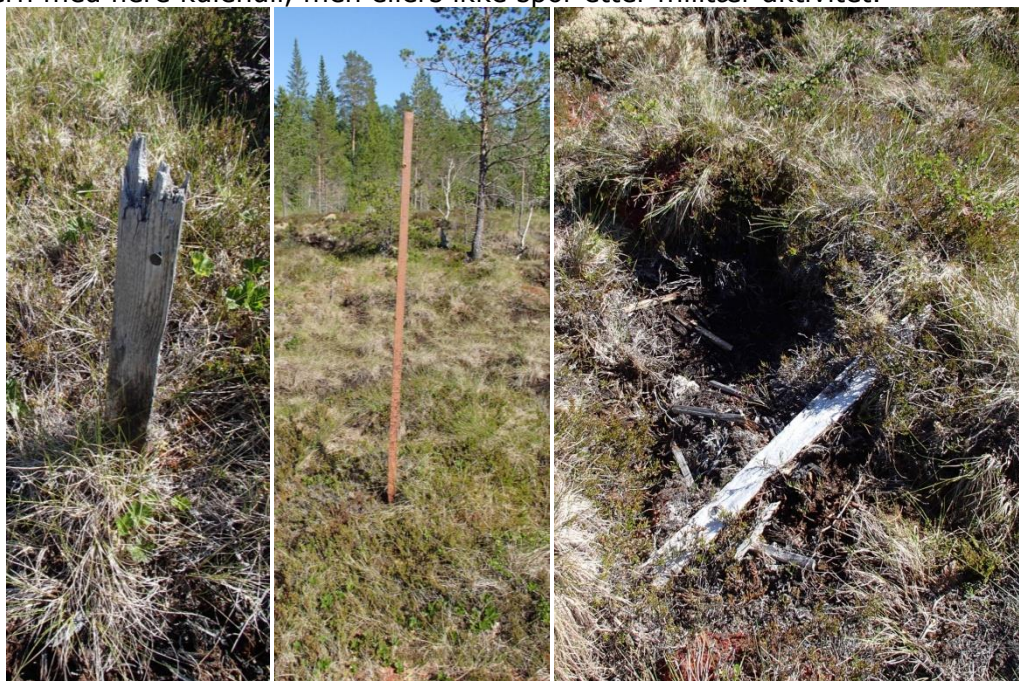
**11 (Bane G2 – Feltbane).** Standplass: Ikke mulig å finne noen definert standplass, men den lå muligens på en røsslyngkolle. Målområde: Relativt tørr og tuete myr med spredte småfuruer og -bjørker. Et par små bord, hvorav ett med pappspiker, og et T-jern med flere kulehull, men ellers ikke spor etter militær aktivitet.

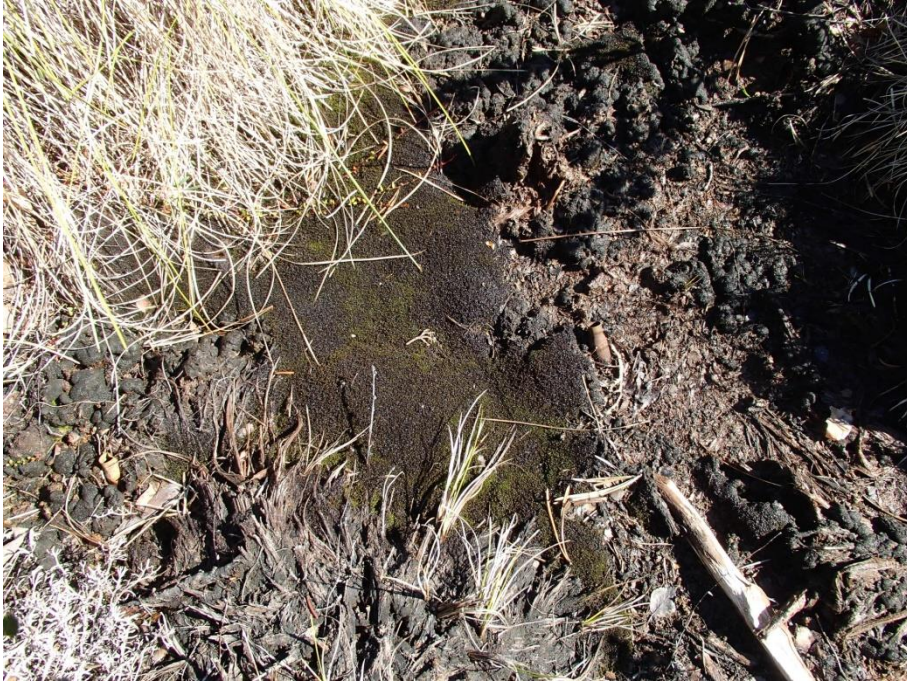
**12 (Bane G3 – Feltbane).** Standplass: Ingen klart definert standplass, men en del tomhylser i "flark" nær en stolpe. Målområde: Fattig, slak myr og myrtjern, uten spor av militær aktivitet.

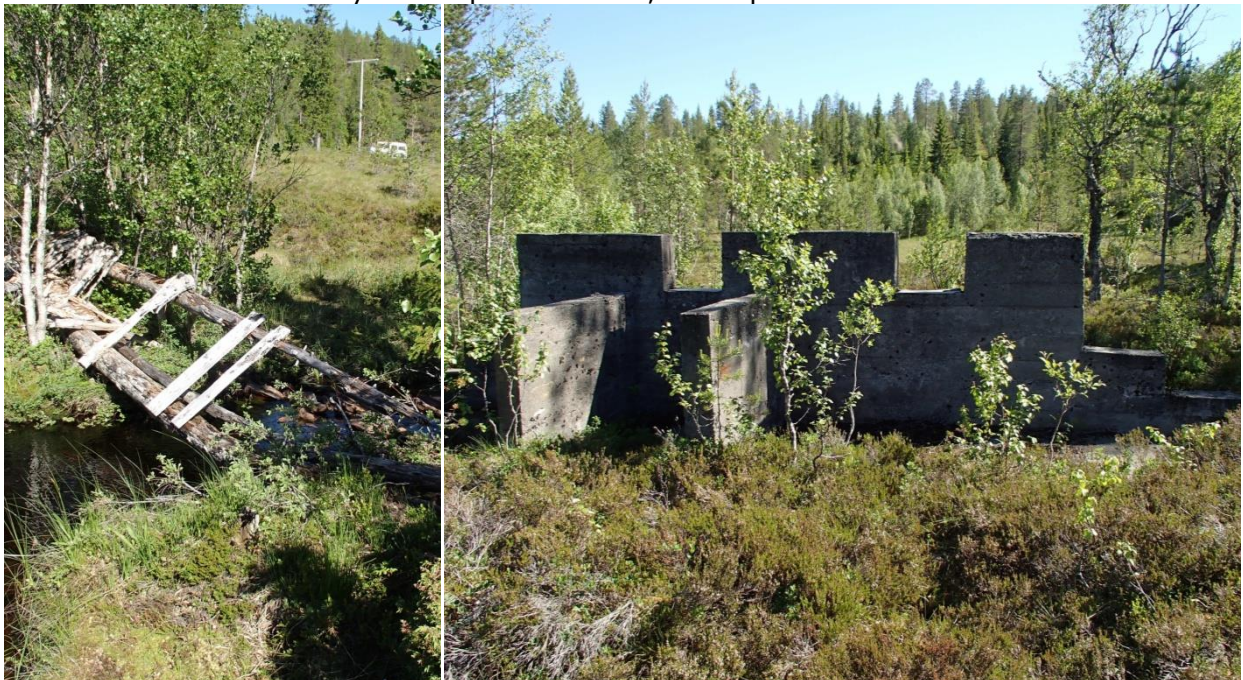
**13 (uten navn og nummer).** Standplass ligger et stykke fra kjørbare vei, og det er mye kjørespor i myrlendt terreng langs adkomstveien. Her er også noen rester etter bro over bekken. Standplass: Stor betongkonstruksjon, men svært lite søppel og skrot ved denne. Målområde: Myr med spredte furuer, uten spor etter militær aktivitet.

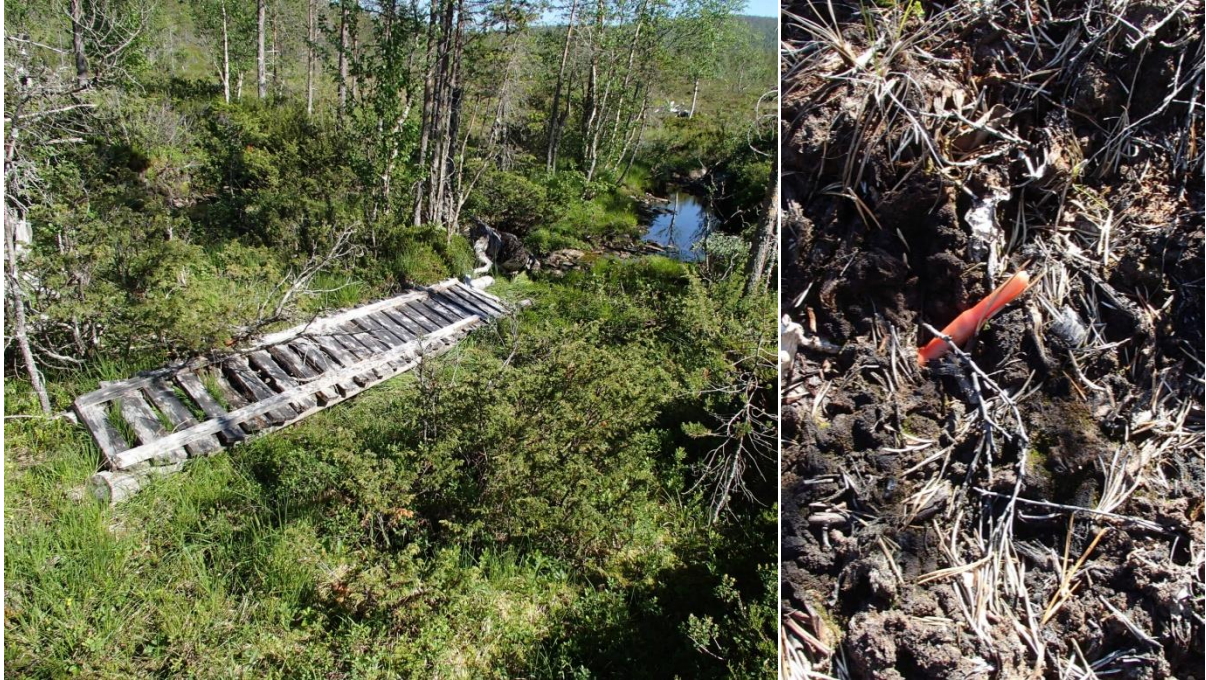
**14 (uten navn og nummer).** Standplass: Ikke mulig å finne noen definert standplass, men den var muligens på steinbroen som går over bekken. Målområde: Myrlendt med både gamle og nye kjørespor og noen rødfis, ellers ingen spor etter militær aktivitet.

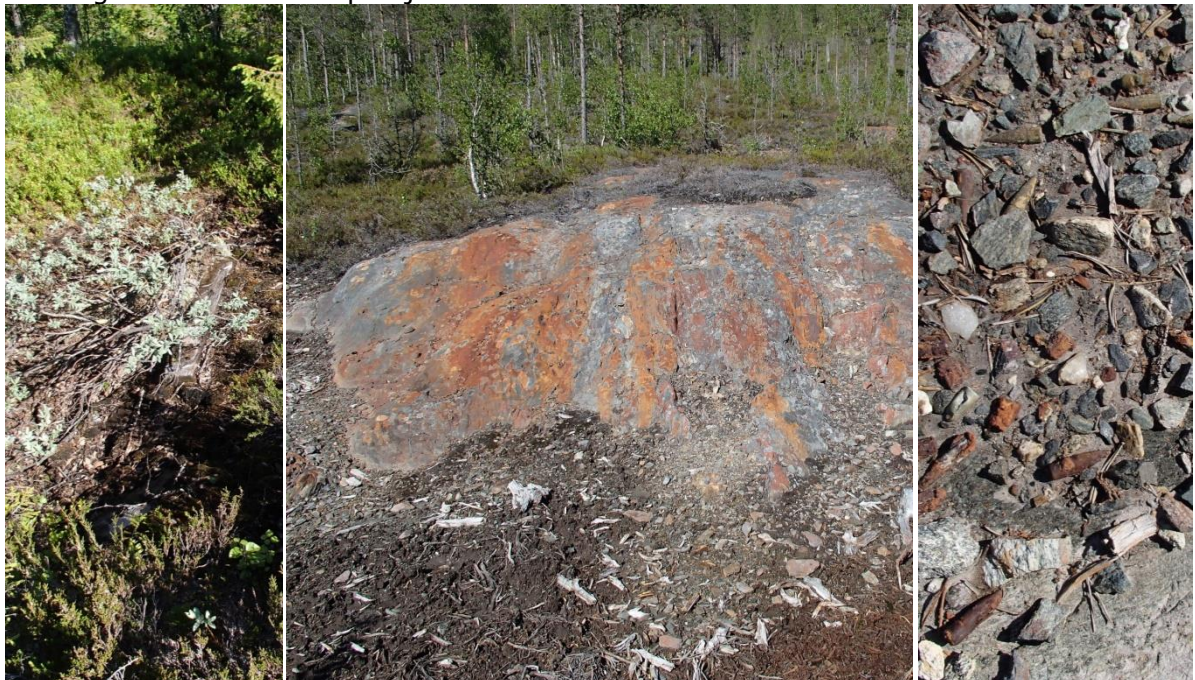
**15 (PVRK-bane).** Standplass: Standplassen er på sørsiden av veien. Kun en bjelkebit er etterlatt her. Målområde: Målområdet fremstår i dag som et par nakne fjellknauser på nordsiden av veien. Her er det tydelig forurensset, hovedsakelig naken, jord, og store mengder kobbermantelprosjektiler.

- Bruk maskinelt utstyr med lavt marktrykk for å unngå varige myrskader.
- Utfør tiltaket i etapper, slik at deler av myra hvor saneringstiltak er gjennomført har mulighet til å revegetere med vegetasjon fra tilgrensende parti med intakt myr. Dette er mer aktuelt jo større del av myrområdet som skal saneres. Desto mindre avstand det er til nærmeste kant med intakt vegetasjon desto kortere tid vil det ta før artene sprer seg ut på den blottlagte torva.
- Utfør toppfjerningen slik at en på tvers av fallretningen, setter igjen bånd med intakt vegetasjon. Dette for å redusere erosjon og avrenning til vassdraget, samt for å skape mindre avstand til intakt vegetasjon (se. forrige kulepunkt).
