Vurdering av konsekvenser for naturmiljø i forbindelse med planlegging av ny skole i Frysjaveien 31, Oslo kommune

BioFokus-rapport 2017-21

12.12.2018

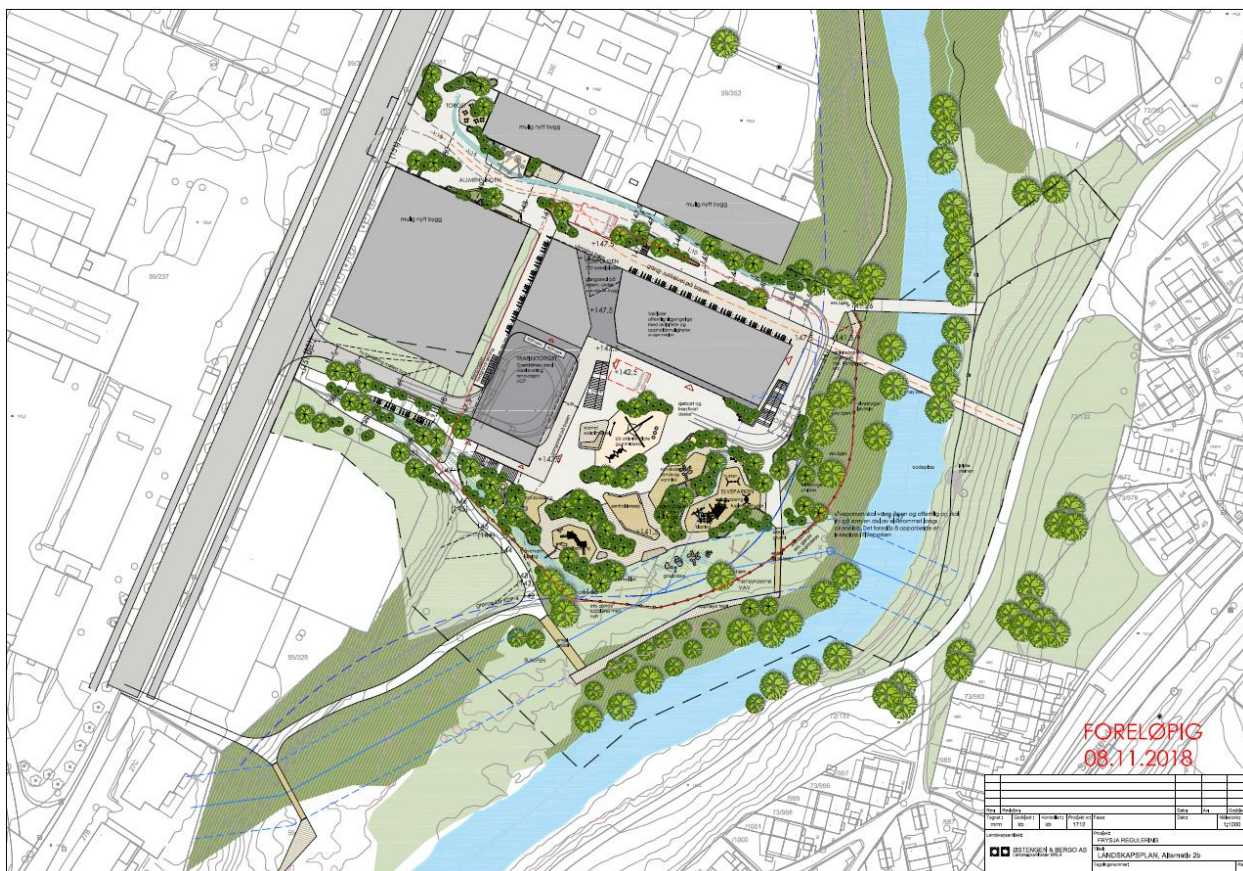
Figur 2: Foreløpig illustrasjonsplan som viser plasseringen av bygninger, broer, infrastruktur og parkanlegg/uteareal i det nye skoleanlegget i Frysjsaveien 31.

En betydelig del av planområdet planlegges bebygd med skole og tilhørende infrastruktur (Figur 2 og vedlegg 1). Selve skolebygningen vil ligge lengst nord i planområdet. Utearealer og elveparken er planlagt å ligge sør for skolebygget og strekker seg sørover til kantvegetasjonen langs Akerselva. I tilknytning til elveparken er det blant annet planlagt gruslagte og klopplagte turstier som vil gå delvis inn i kantvegetasjonen nær elvebredden. Rett øst for skolen er det planlagt to broer over Akerselva som skal forenkle adkomsten til skolen og allmenningen. I planene legges det opp til at kantsonen langs Akerselva skal rammes i minst mulig grad av utbyggingen, og det er planlagt at skolearealene som kommer til å ligge innenfor kommunedelplanen for Akerselva Miljøpark (KDP4) skal utformes i henhold

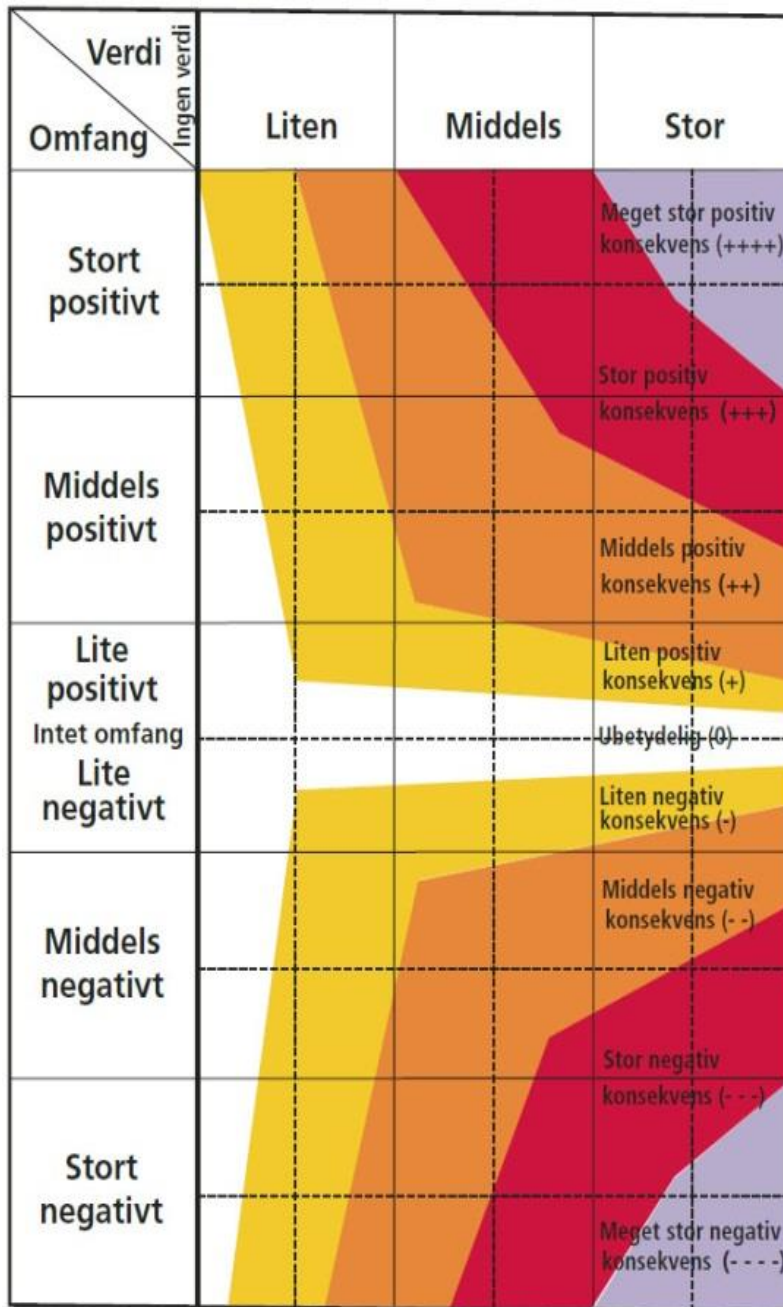
Figur 3: Konsekvensvifla (Fra States Vegvesen 2014).

3. Konsekvensen for hvert miljø/området fastsettes ved å sammenholde områdets verdi med omfanget av tiltaket. Dette gjøres ved hjelp av konsekvensvifta (Figur 3).

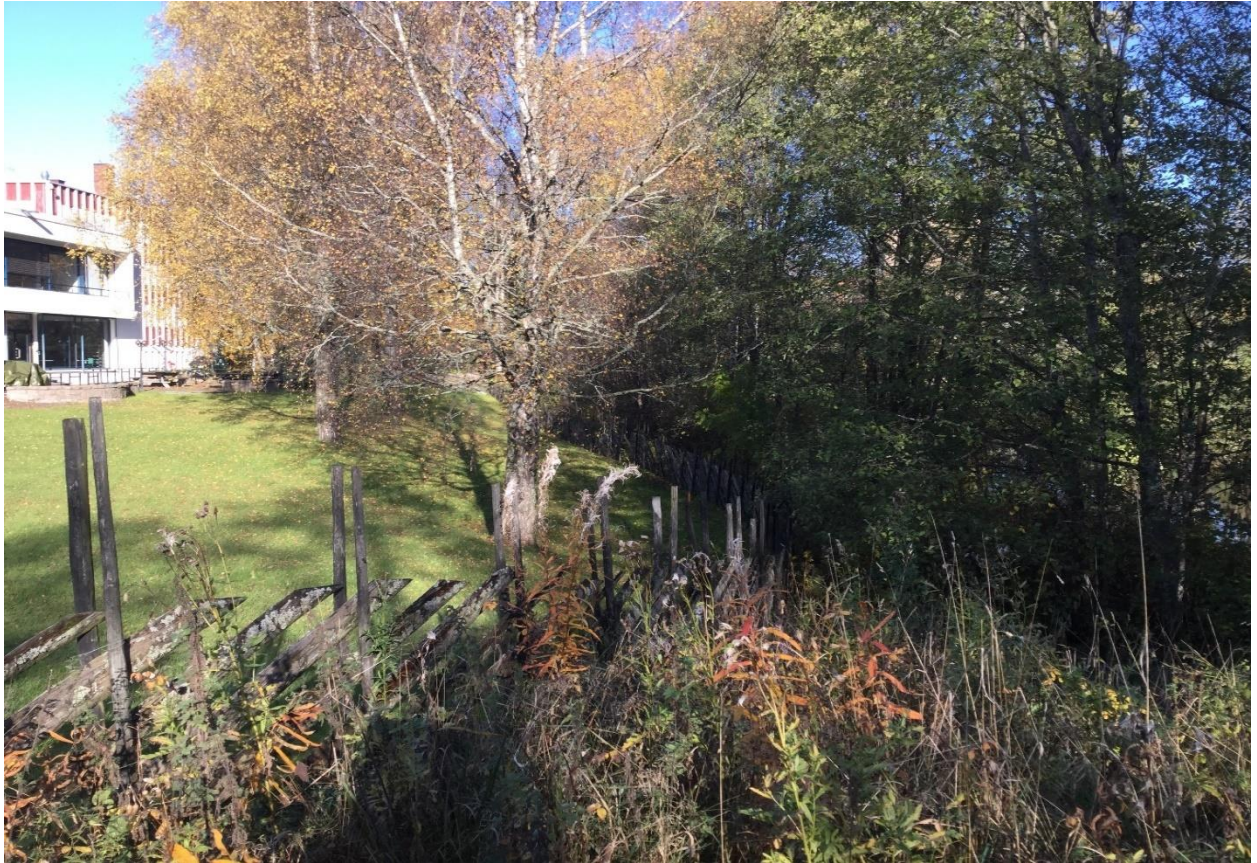
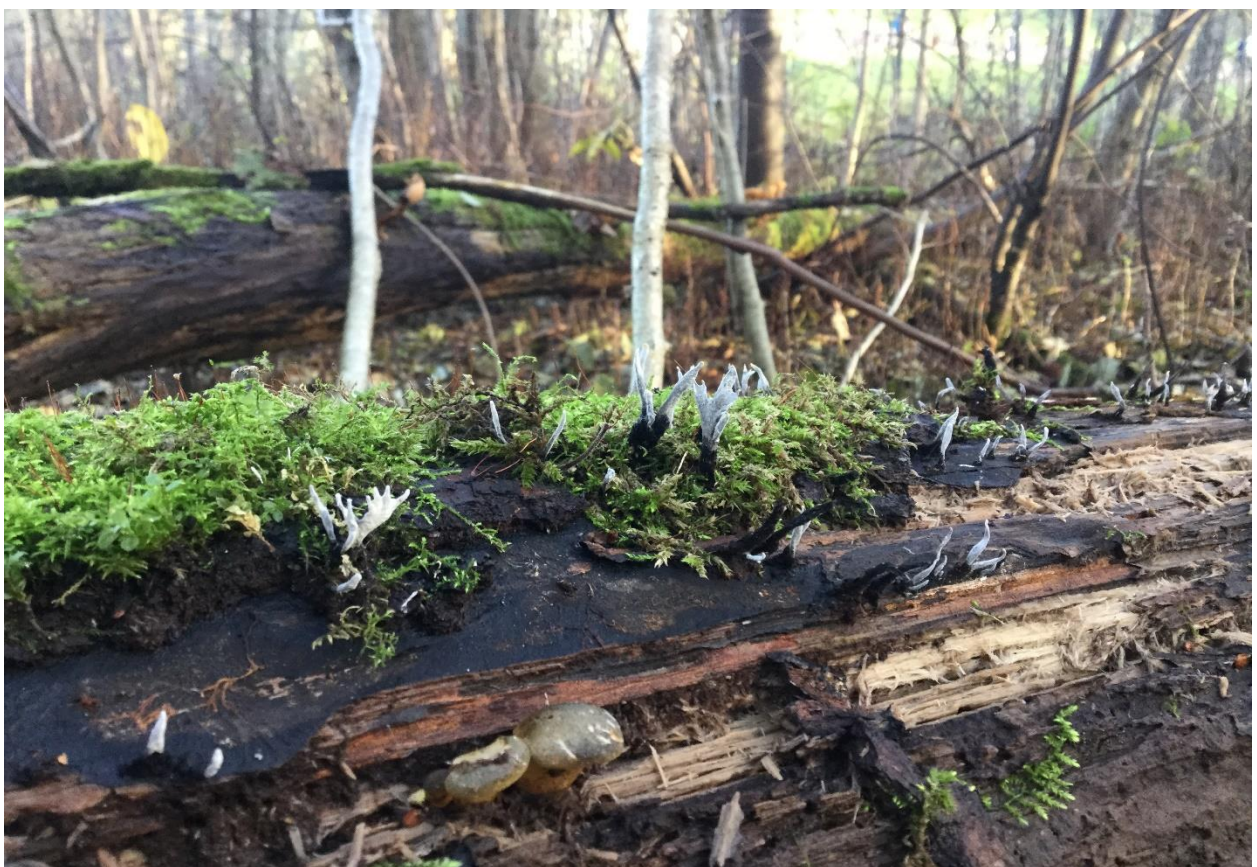
Figur 4: Øverst: Gjerdet i Frysjaveien 31 markerer grensen mellom naturtypelokaliteten og plen/park i dette området. Nederst: Gråor-heggeskogen har noen forekomster av dødved, spesielt middels nedbrutte grove læger av gråor, her med forekomst av soppen stubbehorn *Xylaria hypoxylon*. Foto: Lars Erik Høitomt.

I tillegg til naturtypene ble noen store bjørketrær på plenen/parkområdet i Frysjaveien 31 undersøkt (Figur 4). Trærne faller utenom naturtypedefinisjonen, men regnes allikevel å kunne ha en viss betydning for biologisk mangfold.

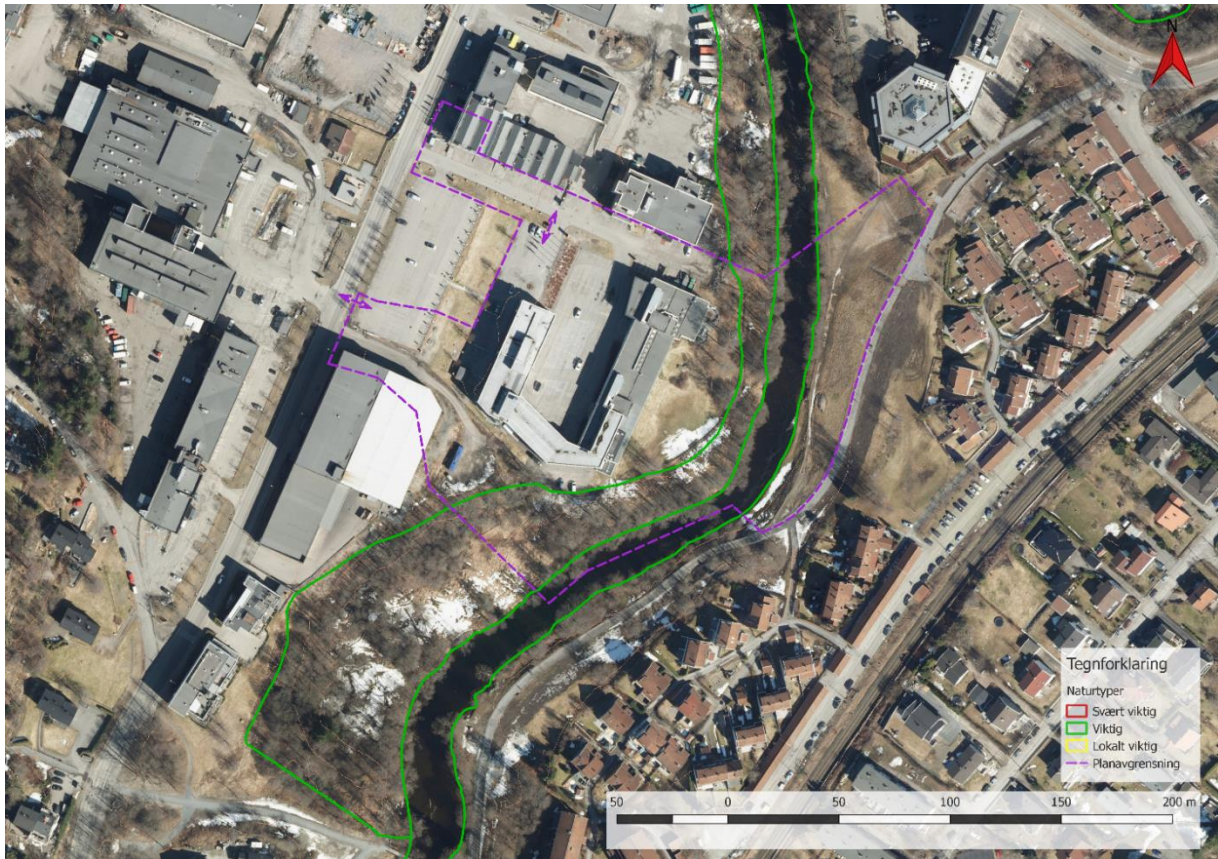
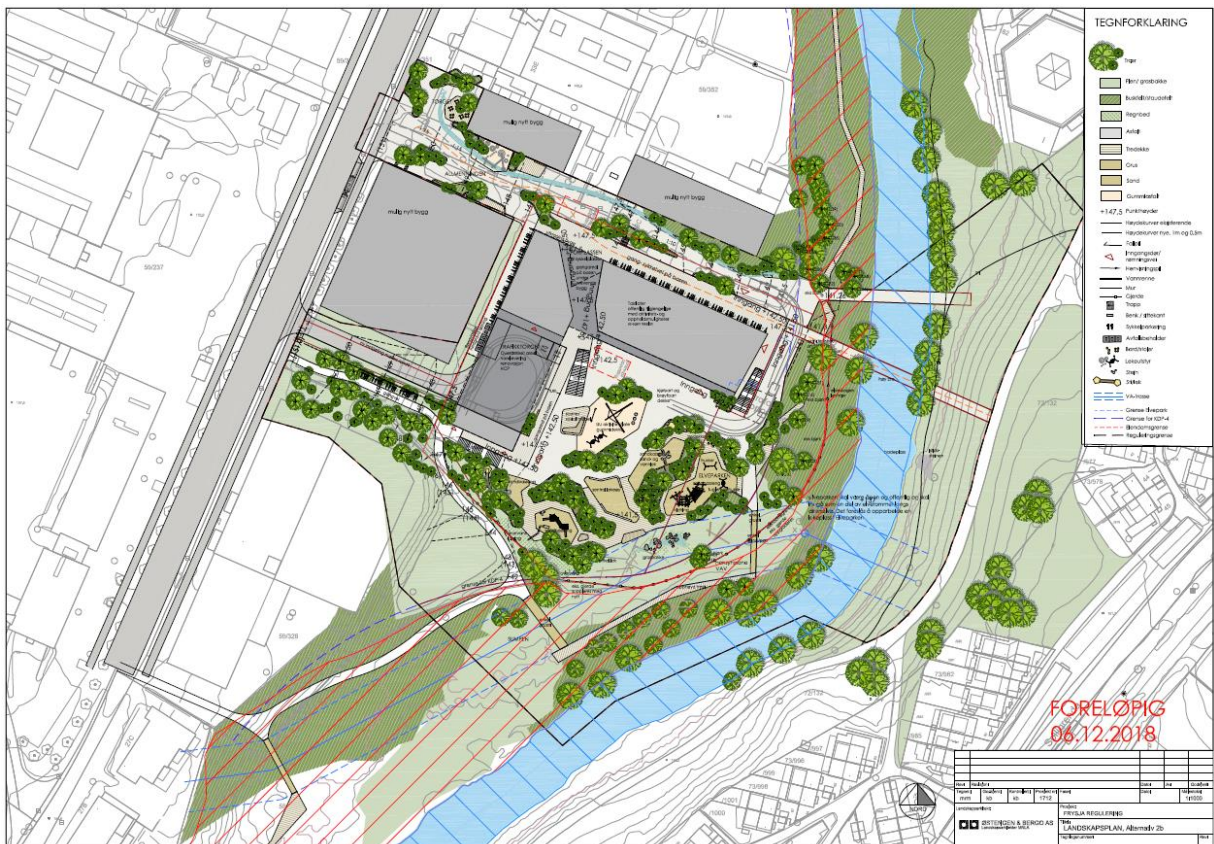
Figur 5: Øverst: Grønn strek angir naturtypelokalitetene BN00064090 (kantsone) og BN00064047 (Akerselva) som begge ligger innenfor planområdet (illa stiplet linje). Nederst: Illustrasjonsplanen sett i forhold til naturtypelokalitetene. Naturtypeavgrensningene er vist med rød og blå skraver.

Planområdet berører også naturtypen Akerselva øvre (BN00064047) som omfatter strekningen av elva fra utløpet ved Maridalsvannet ned til Nydalen (Figur 5). Strekningen er tidligere kartlagt som viktig bekkedrag og vurdert som viktig (B-verdi). Strekningen omfatter delene av elva med best vannkvalitet og har bestander av den sårbare arten elvemusling (VU) og den sterkt truede arten edelkreps (EN). Det ble ikke gjort noen undersøkelser i vannstrengen under feltarbeidet høsten 2017, så konsekvensvurderinger for naturtypen gjøres på bakgrunn av eksisterende informasjon fra Artsdatabanken og Naturbase. Den gamle naturtypebeskrivelsen for denne lokaliteten er mangelfull og bør oppdateres (Miljødirektoratet 2017).

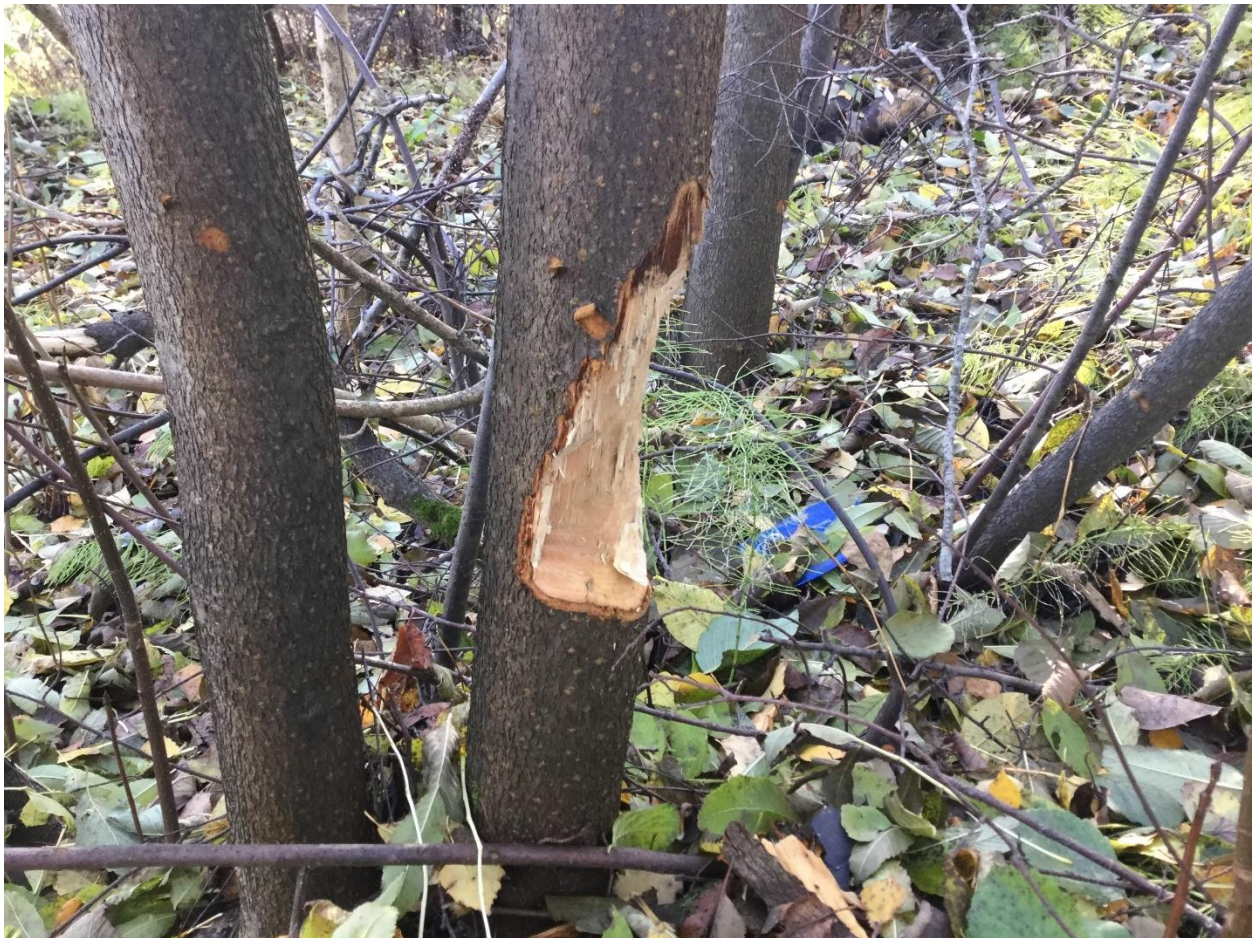
Figur 6: Bevergnag er et vanlig syn i kantvegetasjonen langs Akerselva. Foto: Lars Erik Høitomt.

Det finnes mange spor av bever i området. Større mengder felte trær og mange spor av gnag fra en lengre tidsperiode tyder på at området er hyppig brukt av beverpopulasjonen i vassdraget (Figur 6). På feltbefaring høsten 2018 observerte Egil Bendiksen i NINA ei beverhytte knappe 100 m nord for de planlagte bropasseringene og konkluderte med at dette var tilholdsstedet for beveren i området (Bendiksen 2018). Mye tyder på at denne delen av Akerselva har hatt en beverstamme i flere tiår nå og at det kanskje er det eneste stedet langs elva som er egnet som beverhabitat. I tillegg til bever er det mulig at kantvegetasjonen kan spille en viss rolle for annet vilt, blant annet som trekkrute for rådyr.

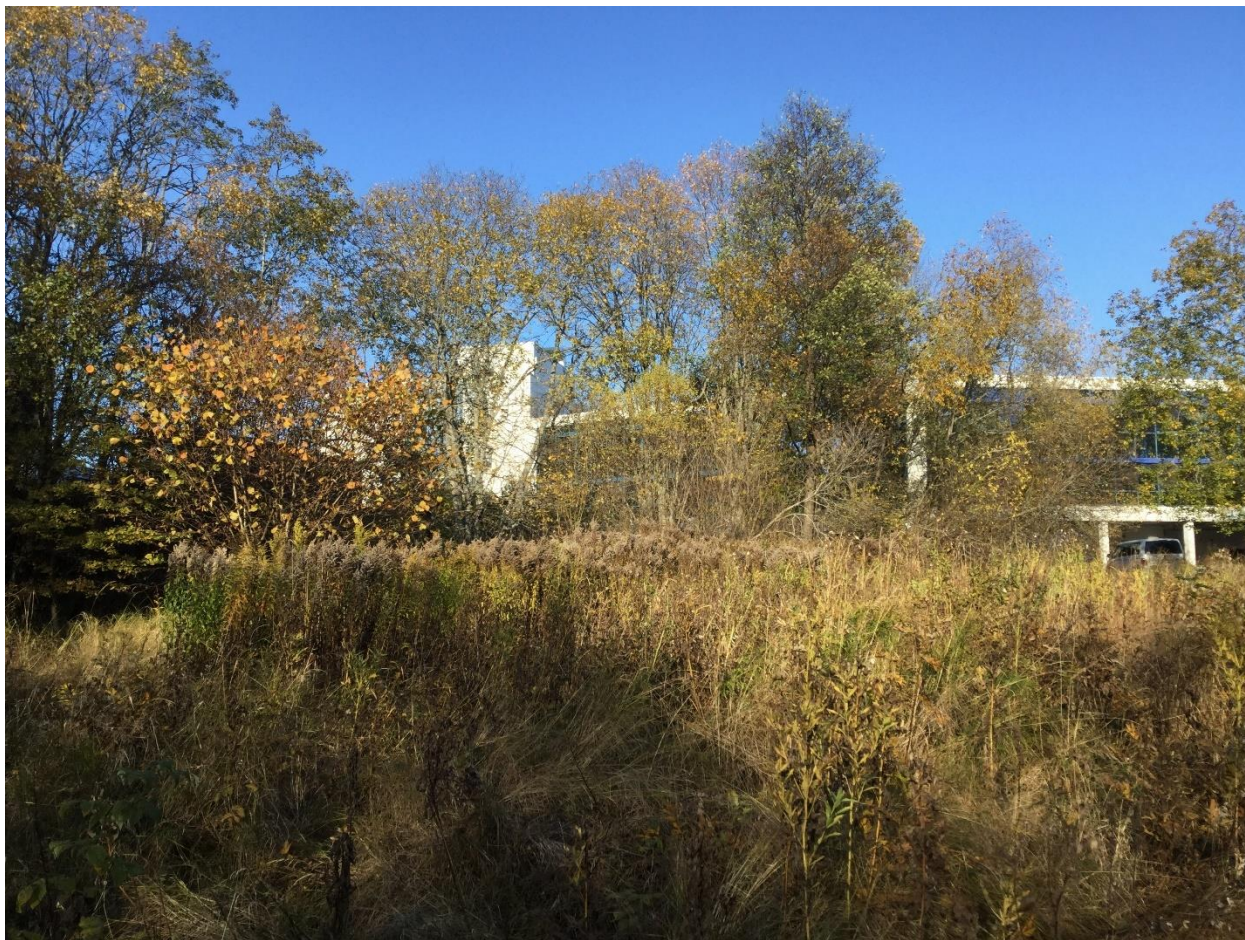
Figur 7: Den fremmede arten kanadagullris (SE) er en tallrik art i det åpne partiet sør i planområdet. Foto: Lars Erik Høitomt.

Kanadagullris (SE-svært høy risiko) finnes i ganske store mengder på det åpne engarealet helt sør i planområdet (Figur 7). Dette arealet består mest sannsynlig av gamle fyllmasser og/eller gammel gjengrodd kulturmark, noe som er et vanlig voksested for denne arten. Ellers finnes spredte individer av alaskakornell (SE) og rødhyll (SE) i kantsonen langs elva. Det er en viss fare for at disse artene kan spre seg videre på grunn av nærhet til rennende vann.
