Naturfaglig vurdering i forbindelse med planer om høydebasseng ved Gjølme

Konsekvenser av foreslåtte tiltak

Biofokus rapport 2022–088

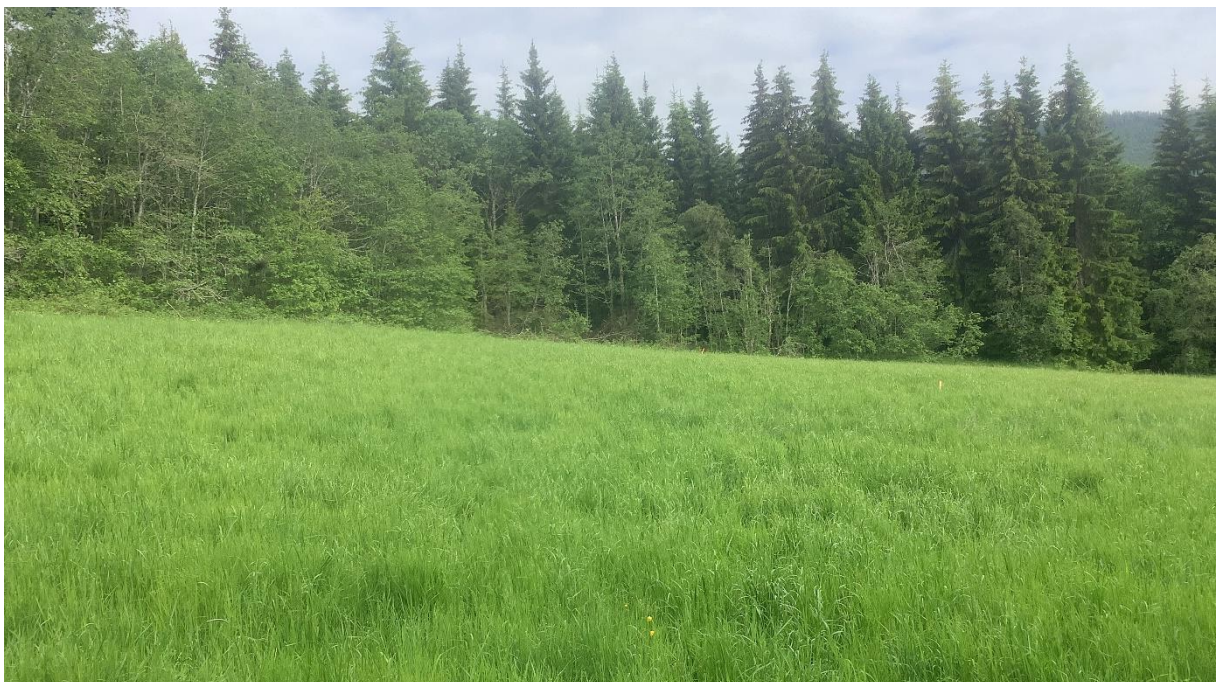
Tiltakets plassering ligger i øvre del av dyrkamark, og i gråorskogen til venstre i bildet. Foto: Solfrid Helene Lien Langmo.

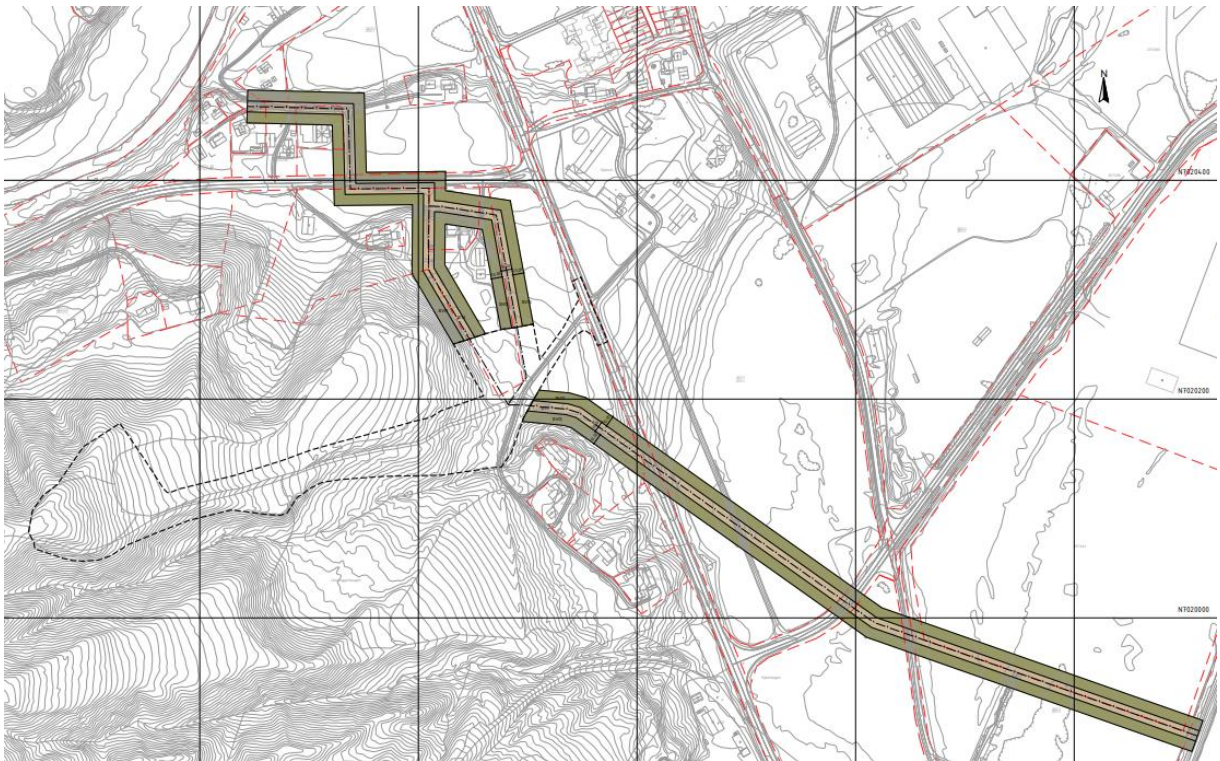
Figur 1. Planområde markert med svart, stiplet omramming, mens rørtraseer inkludert influensområde for disse er markert med grågrønn farge. Kartet er mottatt fra oppdragsgiver.

Det planlagte tiltaket inkluderer bygging av et høydebasseng for vann med tilhørende tilkomstvei og rørtraseer. Planområdet omfatter utbyggingsområdet inkludert planlagte rørtraseer (Figur 1). Det består av hardt utnyttede arealer mot nord og øst inkludert industri-, landbruks og samferdselsarealer. Mot vest inngår jordbruksarealer og tilstøtende skogarealer. Området innenfor den svarte stiplede linjen i Figur 1 utgjør ca. 30 daa.

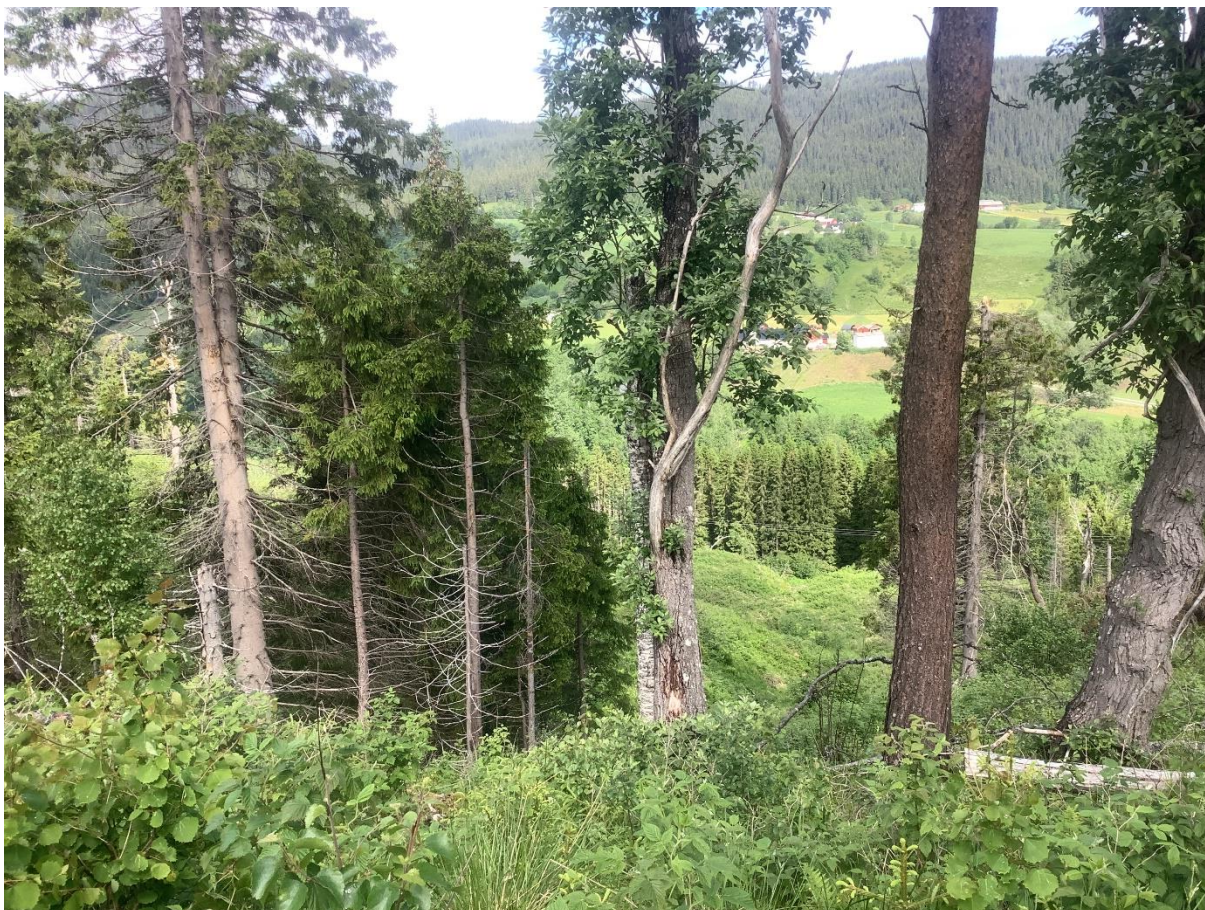
Figur 12. I kanten av delområde 4 og nordover mot de små, til dels snauhogde og bratte leirravine som finnes her. Disse vil i liten grad bli berørt av tiltaket. Foto: Solfrid Helene Lien Langmo.

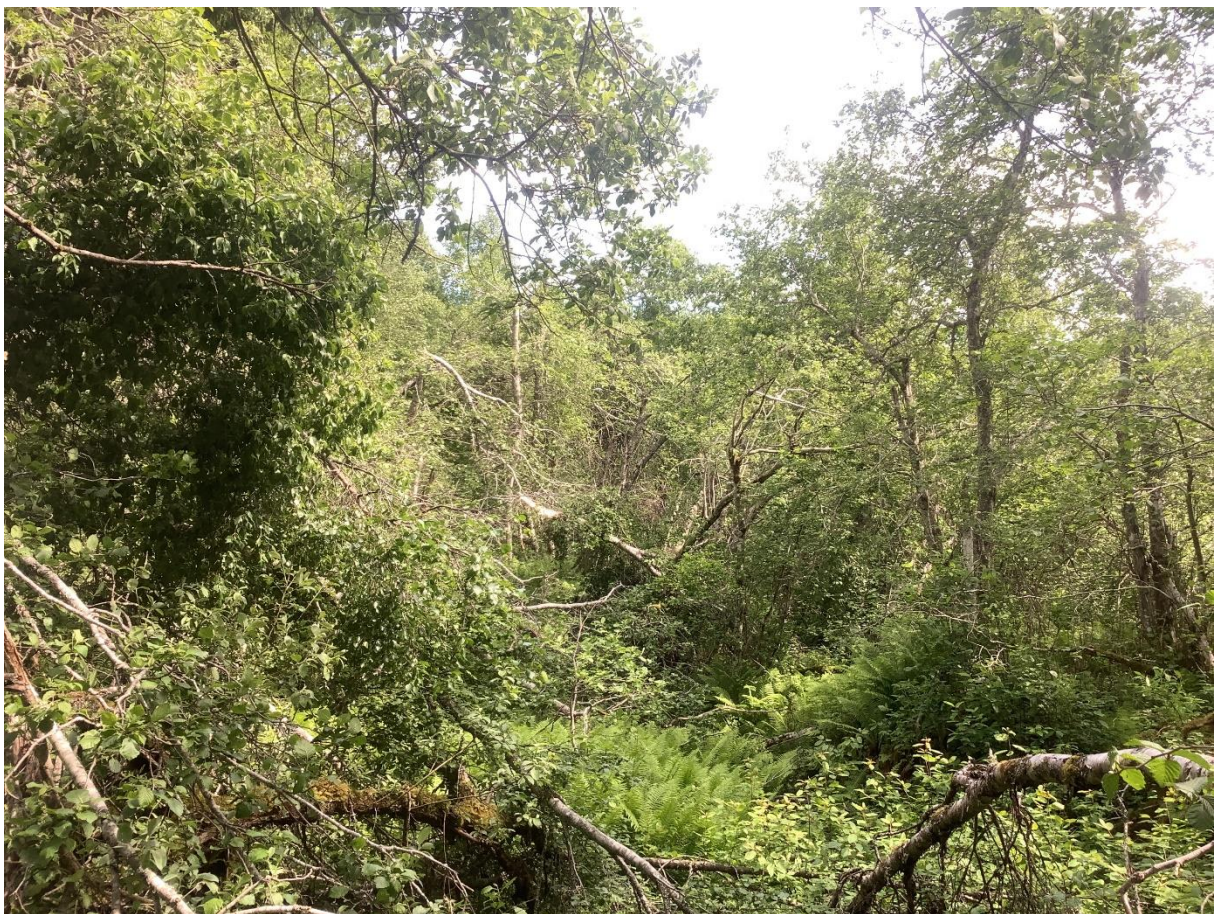
Figur 13. Gammel høgstaudegråorskog (lokalitet Ulvstugguhaugen N) med godt med dødved i form av læger og gråorgadd lengst øst i delområde 6. I bunnen av ravina renner en mindre bekk. De østre delene av denne lokaliteten ødelegges av det planlagte tiltaket slik det foreligger. Foto. Solfrid Helene Lien Langmo.
