# Kartlegging og vurdering av naturmiljø i Stubberud skogpark og Østernbekken

# Biofokus-rapport 2011-29

BioFokus har på oppdrag for Statens Vegvesen Region Øst kartlagt og vurdert naturverdier i Stubberud skogpark og Østernbekken i forbindelse med reguleringsplan for gang- og sykkelvei langs Griniveien i Bærum kommune. Arbeidet har fokusert på prioriterte naturtyper, rødlistearter, fremmede skadelige arter samt konsekvenser av planforslaget.

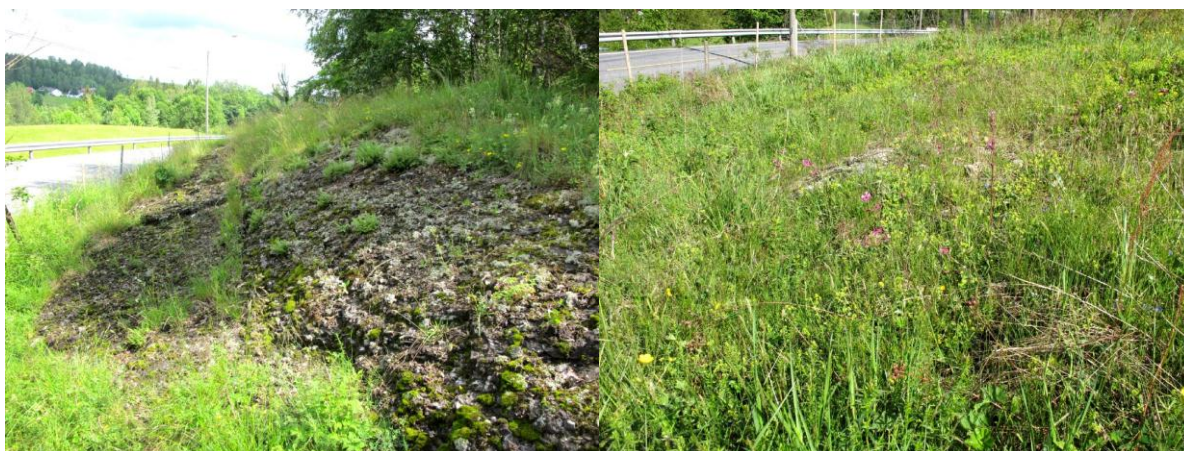
**Naturtyper, utforminger og vegetasjonstyper:** Naturtypen er en åpen grunnlendt kalkmark i mosaikk med sørvendt berg og naturbeitemark. Vegetasjonstyper iht. Fremstad (1997) er dunhavreeng (G7b) samt bergknaus og bergflate av trefingersildre-markmalurt-utforming (F3a) også kalt Oslofjord-utforming. Dunhavreeng og bergknaus av Oslofjord-utforming vurderes av Fremstad og Moen (2001) som sterkt truede vegetasjonstyper. Området har åpen, lavvokst vegetasjon uten trær. På knausene vokser rikelig med flekkmure, oslosildre og lodnebrege. I de grunnlendte engene vokser bl.a. dunhavre, marinøkleblom, engtjæreblom, hjartegras, vill-lin og prikkperikum. De rikeste og mest grunnlendte partiene ligger tett inntil veien.

Figur 4: Kalkknauser og grunnlendt mark i lokalitet 788. V: Den nordligste knausen. H: Rike tørrenger i den sørlige delen av lokaliteten. Fotos Anders Thylén.

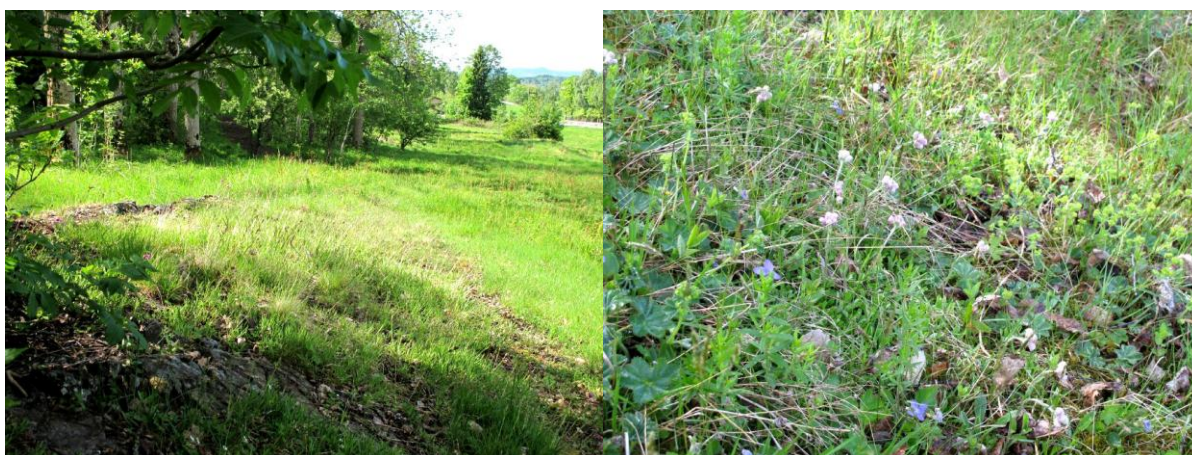
*Naturtyper, utforminger og vegetasjonstyper:* Naturtypen er en åpen grunnlendt kalkmark i mosaikk med hagemark. Lokaliteten er i kanten mot skogen, og den sørlige delen har noe trevegetasjon. Det er den grunnlendte marken og knausene med tilhørende flora som er områdets hovedverdi. Vegetasjonstyper er lavurteng (G7) samt bergknaus og bergflate av relativt baserik utforming (F3a/b) samt i mindre grunnlendte partier frisk næringsrik "natureng" (G13). Lavurteng og bergknaus av Oslofjord-utforming er begge av Fremstad og Moen (2001) vurdert som sterkt truede vegetasjonstyper. Tørrengene er halvåpne med et glissent tresjikt av ask, furu og morell. Villapal og berberis forekommer i busksjiktet sammen med en fremmed mispel-art, evt blankmispel. I de grunnlendte engene vokser gulmaure, flekkmure, åkermåne, dunkjempe, marinøkleblom, kattefot, hjartegras, og prikkperikum. På knausene vokser bl.a. engtjæreblom, hvitbergknapp, smørbukk og sølvmaure.

Figur 5: Lokalitet 789 består av flere mindre knauser og partier med grunnlendt mark. V: Det nordligste partiet. H: Grunnlendt mark med forekomst av bl.a. kattefot. Fotos Anders Thylén.

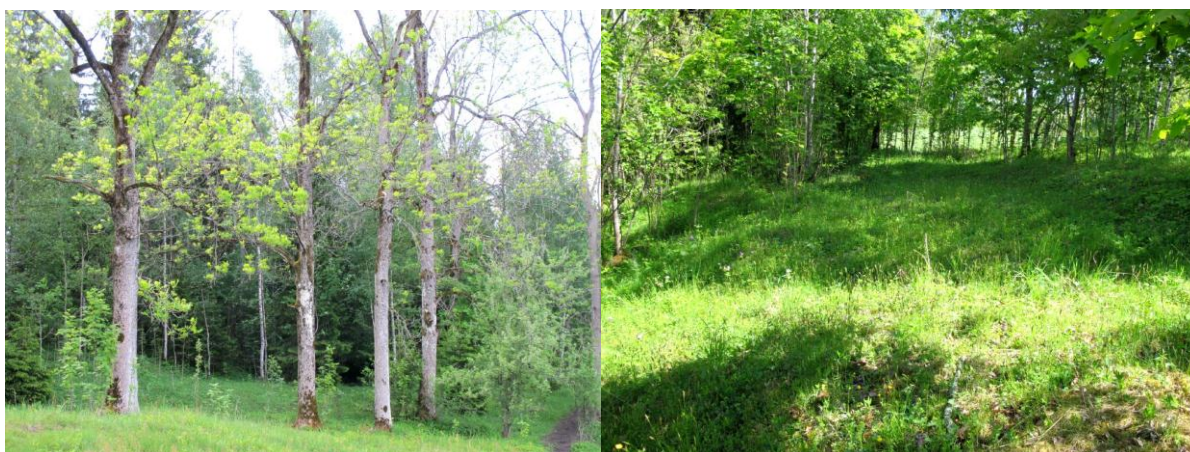
*Naturtyper, utforminger og vegetasjonstyper:* Lokaliteten er en hagemark med stor variasjon i tredekke, tetthet og fuktighet i bakken. Hagemark vurderes av Fremstad og Moen (2001) som en noe truet vegetasjonstype. Bjørk og ask dominerer tresjiktet, men her finnes også bl.a. spisslønn, alm, furu og selje. Morell, villapal og berberis forekommer spredt. Skogen er generelt ikke gammel, men en del gammel grov bjørk forekommer, samt relativt grov ask (enkelte med brysthøydiameter (bhd) på 75 cm, men flere på 50-60 cm), spesielt i kanter mot åpen mark. Læger og gadd av spesielt bjørk finnes også.

Figur 6: Hagemark i Stubberud. V: Relativt grov ask i kanten mellom skog og åpen mark. H: Grunnlendte knauser inne i løvskogen. Fotos Anders Thylén.

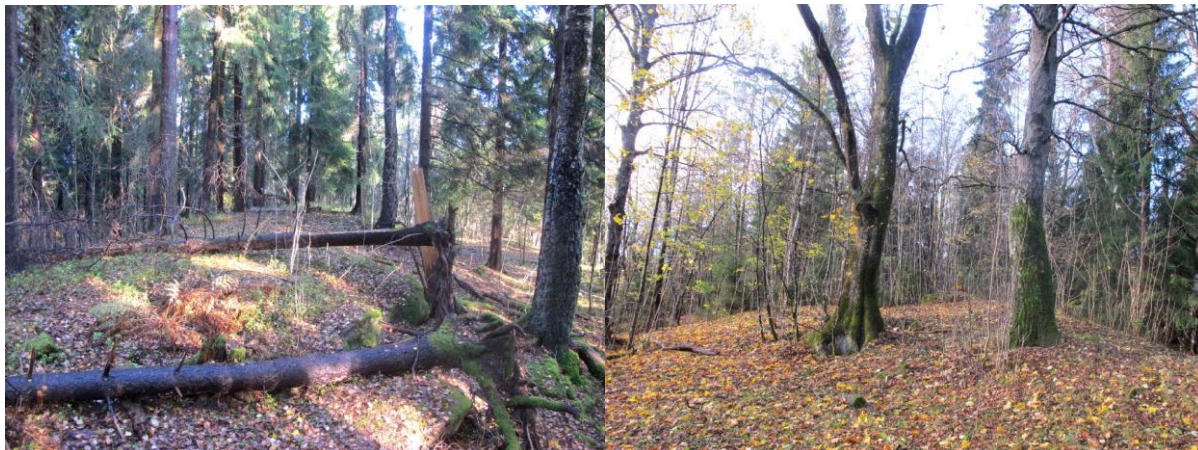
Barskogen er relativt storvokst med litt gamle trær (opp mot 100 - 150 år), men er ikke veldig gammel. Granskogen er i begynnende sammenbruddsfase, og det finnes en del fersk død ved av gran (mest rotvelter), bjørk og gråor. Eldre og mer nedbrutte læger mangler. Mengden død ved vil øke kraftig de nærmeste tiårene. Edelløvskogen er generelt ikke gammel, og er trolig vokst opp på tidligere mer åpen hagemark. Enkelte gamle og grove trær (opp mot 80 cm bhd) av ask, bjørk og selje forekommer, og noe død ved av bjørk.

Figur 7: Skogen i Stubberud. V: Barskog med noe død ved. H: Partier med edelløvskog i kantene. Fotos Anders Thylén.

**Bruk, tilstand og påvirkning:** Hele Stubberud skogpark har en skjøtselplan. Området beites aktivt, og har vært beitet over lang tid. Skogen er påvirket av tidligere hogster, men begynner å bli gammel. Det er ikke kontinuitet i død ved.

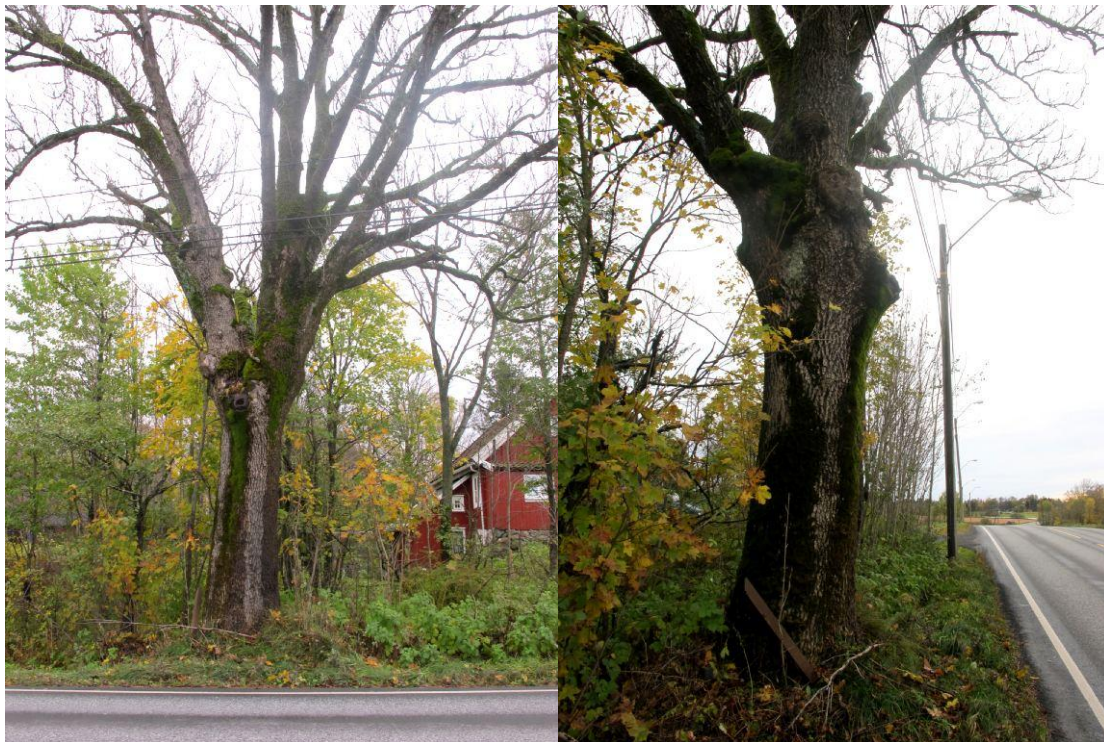
**Verdivurdering:** Gammel grov ask i kulturlandskapet. Treet er ikke hult, og potensial for rødlistearter er noe begrenset. Vurderes som lokalt viktig (C).

Figur 8: V/H: Grov ask ved Petersborg. Fotos Anders Thylén.

**Skjøtsel og hensyn:** Foreløpig lite behov. På sikt vil det være aktuelt å hindre krattoppslag rundt treet.

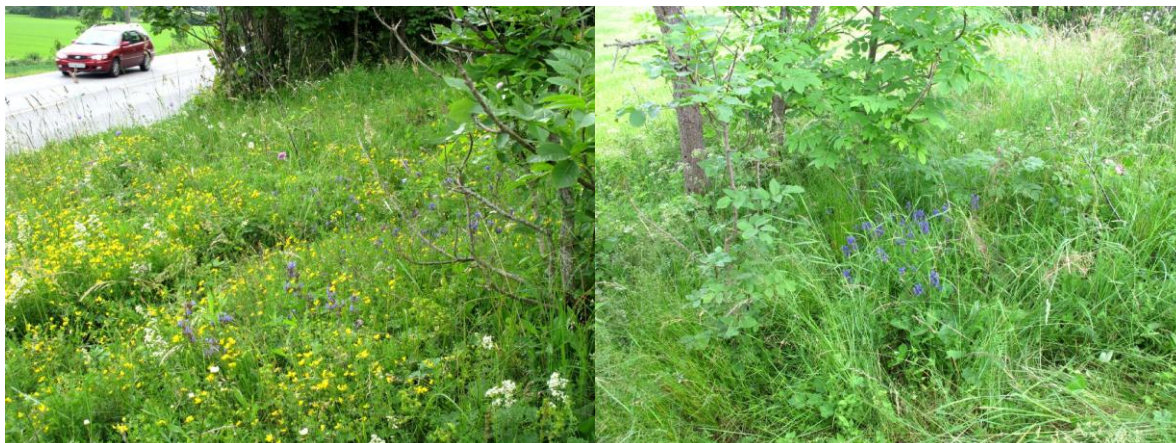
Figur 9: V: Kalktørreng med dragehode tett inntil Griniveien. H: Dragehodeforekomsten er til dels truet av gjengroing. Fotos Anders Thylén.

*Bruk, tilstand og påvirkning:* Restbiotop som ikke brukes eller skjøttes. Sterkt gjengroingspress, busker av lønn og ask rykker inn sammen med sibirbjørnekjeks. Antakelig vil hele knausen bli skogbevokst hvis det ikke ryddes.

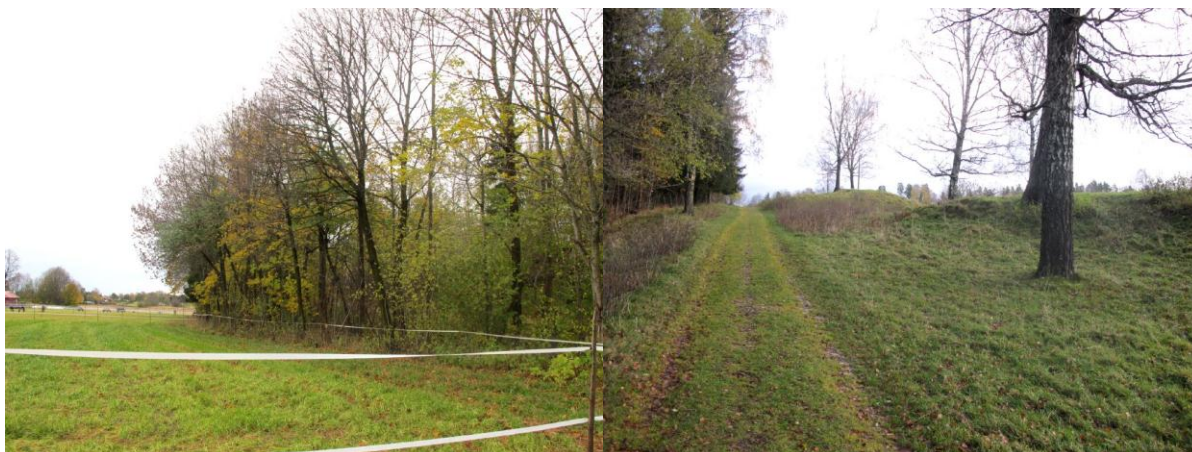
På sør- og østsiden av Petersborg samt nordover langs østsiden av Haugtunveien (østsiden av Haug skole) er det et lite løvskogsholt. Holtet er i hovedsak en smal kant av edelløvtrær mellom bebyggelse/vei og hestebeitene i øst. Tresjiktet består av ask, alm, spisslønn og selje, med ask og alm opp mot 40 cm i bhd. I sør dekkes et litt større areal, men her er det mest ungskog. I busksjiktet vokser hassel, leddved, berberis og krossved. Feltsjiktet er dårlig utviklet, men kranskonvall finnes. På død ved av hassel vokser rustkjuke.

På Sauejordet nær kanten av skogparken men på østsiden av grusveien, og 150 – 200 m nord for gangveikrysset, noen kalkknauser med relativt store bjørketrær. Marken er grunnlendt men gjødslet, og vegetasjonen er preget av nitrofile og trivielle arter som hundegras og stornesle. Knausene i seg selv og bjørketrærne er en fin del av landskapet på Sauejordet, selv om de ikke har så mye biologisk mangfold knyttet til seg.

Figur 10: Områder med noe naturverdi. V: Kant med edelløvskog øst for Petersborg. H: Knauser med bjørk på Sauejordet. Fotos Anders Thylén.

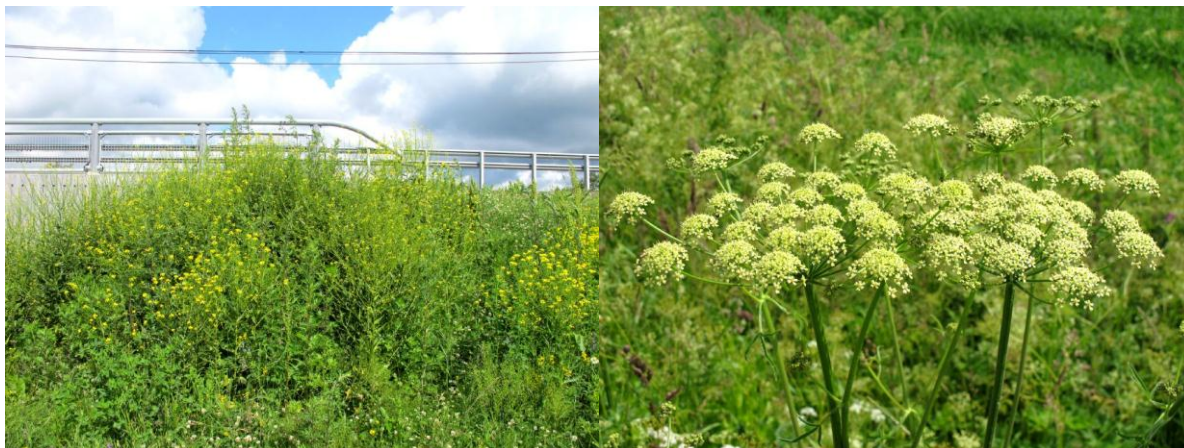
Russekål er oppført som en høyrisikoart i Norsk svarteliste. Russekål danner bestander på overlatte enger og beitemark, veikanter og andre typer skrotemark, samt på tørre bakker på baserik grunn. I den siste type habitat kan den ha negativ virkning på hjemlige arter (Gederaas 2007). Arten er vidt spredd på Østlandet, tettest forekommende rundt Indre Oslofjord. I planområdet er det flere større og mindre forekomster langs Griniveien. Forekomstene bør fjernes.

Figur 11: Fremmede arter i undersøkelsesområdet. V: Russekål finnes i relativt store bestander tett inntil veien. H: Sibirbjørnekjeks er en fremmed art som foreløpig ikke er blitt vurdert i forhold til økologisk risiko. Fotos Anders Thylén.

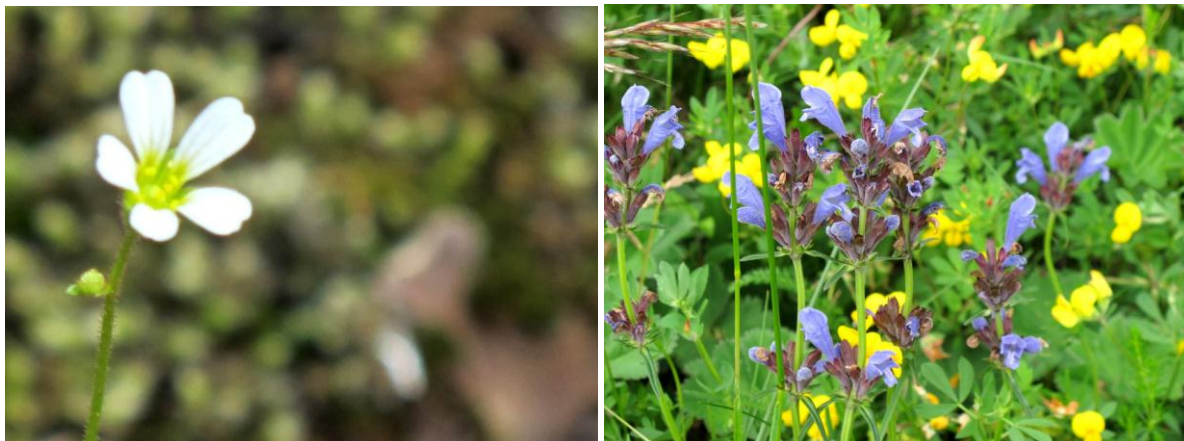
Figur 12: Rødlistearter i undersøkelsesområdet. V: Oslosildre (NT) i Stubberud skogpark. H: Dragehode (VU) på kalkknaus ved L.O.G. gartneriet. Fotos Anders Thylén.

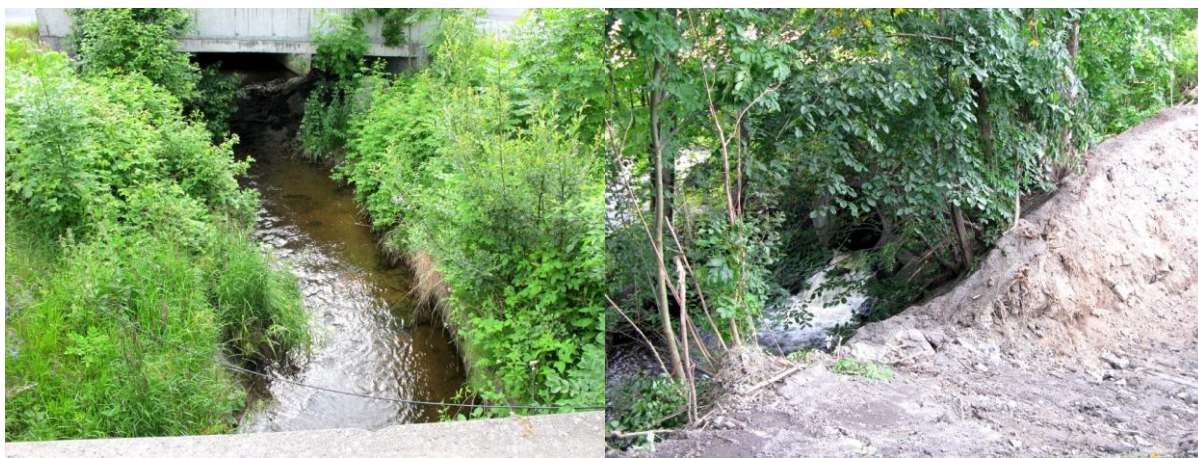
Figur 13: Østernbekken. V: Åpent parti ved bensinstasjonen ved kryssingen med veien i sørenden av næringsparken. Her er det fine gyteforhold for ørret. Tatt fra Griniveien. Foto Anders Thylén. H: Fra kryssingen nord i næringsparken. Her er det til dels naturlig vegetasjon, men samtidig påvirkning fra utfylling og annen aktivitet. Foto Ole J. Lønnve.

Østernbekken som helhet er viktig for vilt – både for fugl og som trekkvei for bl.a. store hjortedyr – og har flere prioriterte naturtyper (se 3.2). Vassdraget er kjent for å være fiskerikt, og ørreten kan bli forholdsvis stor, selv om elva/bekken ikke er veldig stor. Dette skyldes nok at vassdraget både er næringsrikt og produktivt. Sjørørret og laks går opp i vassdraget, men stoppes av vandringshindre langt nedstrøms for planområdet.
