Asker  
Bergerveien  
Reguleringsplan  
Boligutbygging  
Naturtyper  
Rødlistearter  
Neselva  
Gytebekk  
Kantsoner

# BioFokus-rapport 2013-31

Naturverdier i planområde Bergerveien, Asker kommune

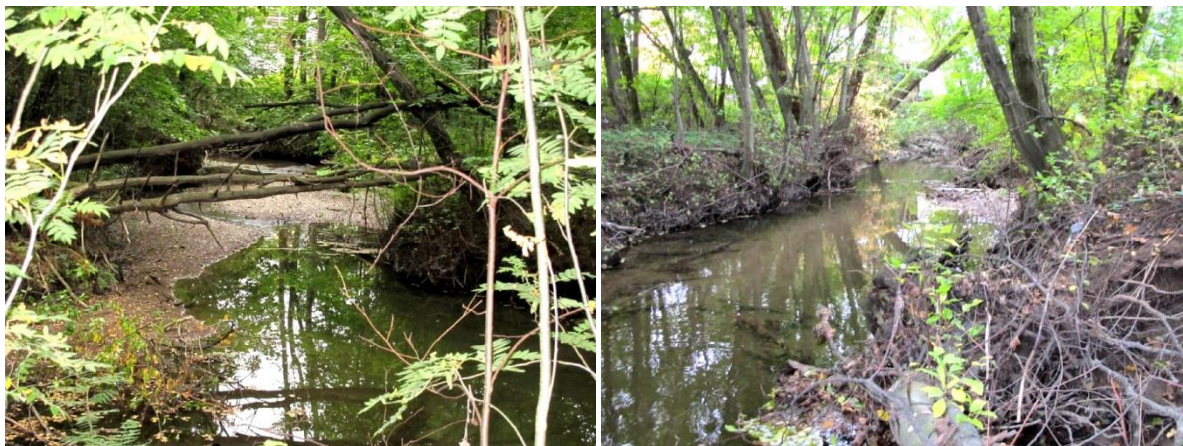
Figur 4: Neselva. Venstre: Kjerneområdet med meandersvinger og rik edelløvskog. Høyre: Også nedstrøms kryssingen med Bergerveien er det partier med en del kantsone og storkvokste trær. Foto: Anders Thylén.

**Skjøtsel og hensyn:** Elva og dens meandere må få ligge urørt. Kantsoner med skog bør overlates til fri utvikling (ikke-hogst) for å videreutvikles mot en naturskogtilstand. Kantsonene må oppretholdes og bør få mulighet til å utvides der hvor de er smale eller dårlig utviklet.

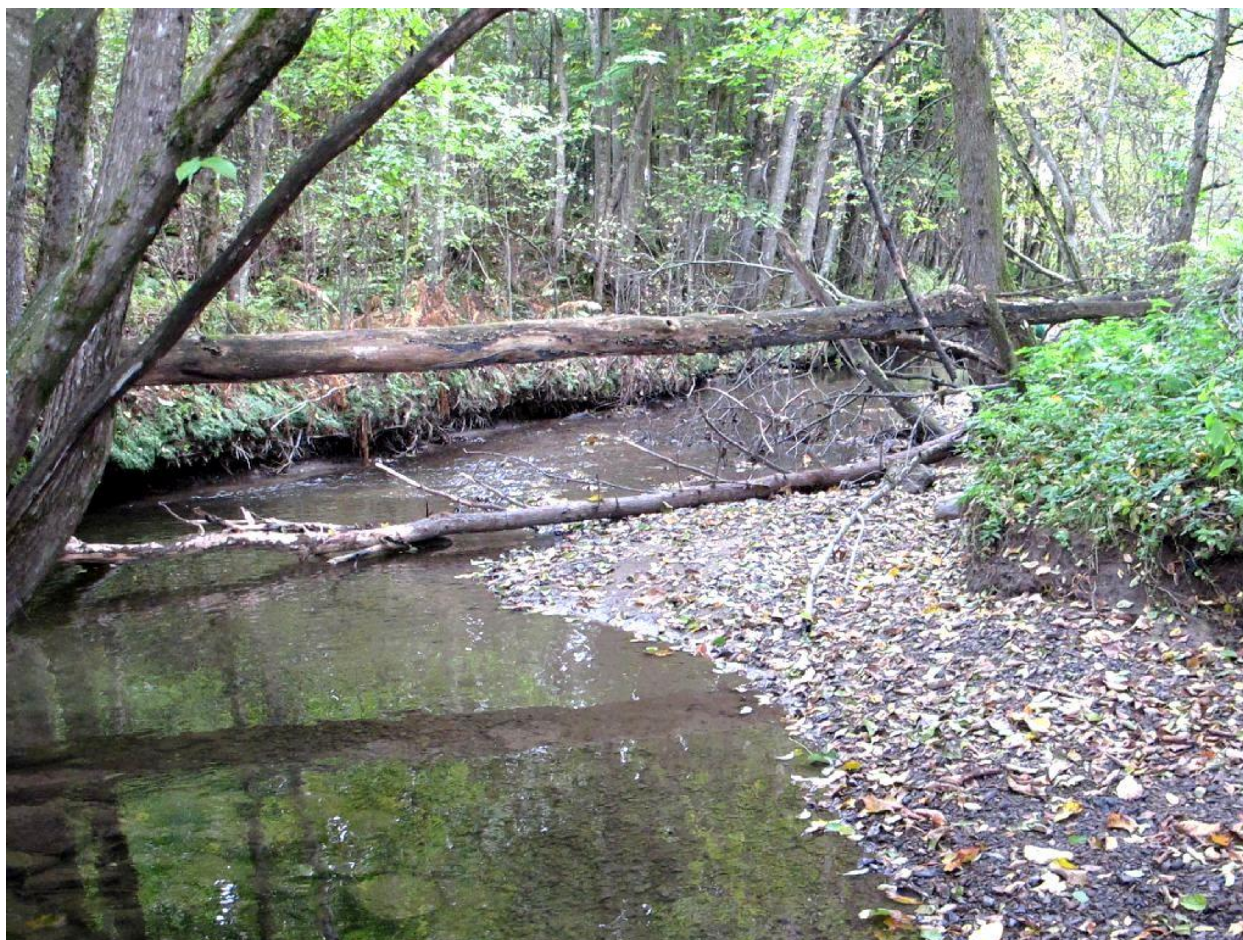
På mesteparten av Neselvas anadrome strekning er gyte- og oppvekstvilkårene for sjørret gode. Neselva veksler mellom hurtigrennende strykpartier med stein og grusbunn, særlig i de øvre delene, og roligflytende partier med sand og mudderbunn i de nedre deler. Gyteområdene starter omtrent i svingen på østsiden av lagerbygningen på Sandekra-tomta. Herfra og opp gjennom meandrerne på en strekning på over en km, hvor elva gjør mange svinger, er det tett med flotte gytestrekninger. Den 27. september ble det talt over 25 gytestrekker av forskjellig størrelse i dette partiet, og enkelte steder var det store gytegroper (etter stor fisk). Både stor fisk og store mengder yngel og ungfisk ble observert overalt på strekningen. Mellom mange av gytepartiene var det dypere kulper, som blandt annet er viktige som hvileplasser for fisk i gytetiden, samt om vinteren hvor fisk søker til de dypere kulpene. Mange steder ligger det døde trær og kvist av forskjellig slag over og i elva, hvilket er veldig gunstig for fisken. På strekningen fra lagerbygningen og nedover, er det sparsomt med gyteområder, selv om det stedvis finnes mulige plasser også her. Det er derimot mye ungfisk i dette partiet. Så denne strekningen er utvilsomt også viktig, både for vandrende fisk og fødesøkende ungfisk.

Figur 7: Brede kantsoner og grusbunn gir fine gytemuligheter i øvre deler av vassdraget. Foto: Anders Thylén, BioFokus.

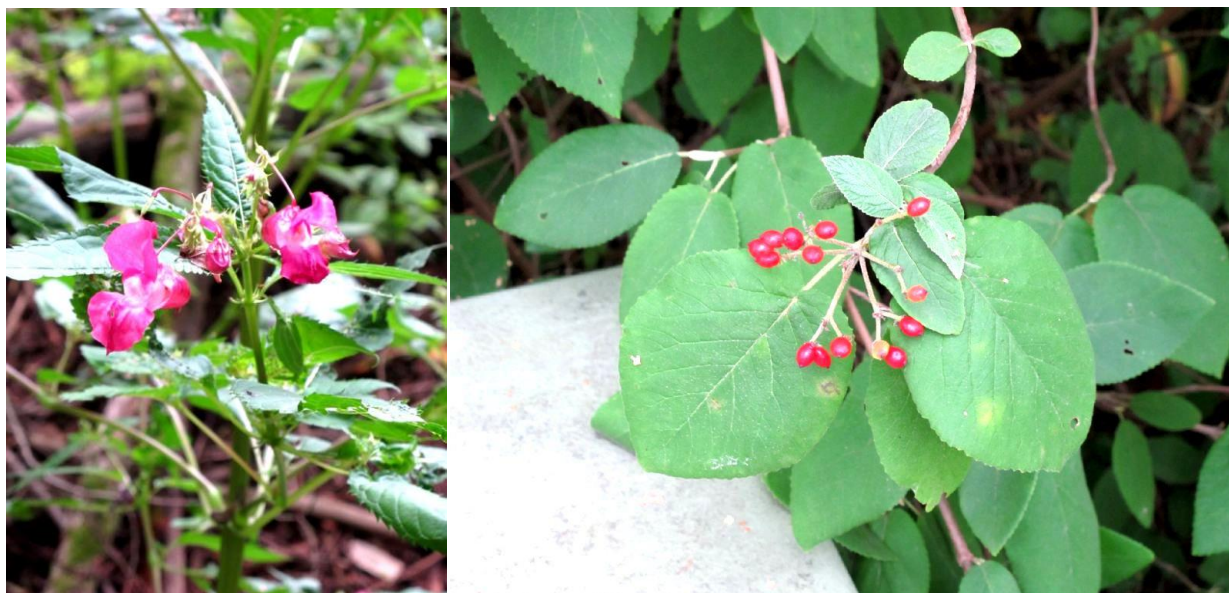
Det største fremmedartsproblemet langs Neselva er spredningen av kjempespringfrø. Arten sprer seg raskt langs elva og kan danne tette bestander som utkonkurrerer naturlig forekommende arter. Arten er forholdsvis enkel å bekjempe ved luking før frøsetting. På de grunnlendte ryggene med åpen kalkskog er gjengroing med fremmede busker, framforalt mispler, et problem. Disse utkonkurrerer hjemlige busker og skygger ut karplantefloraen. Gjentatte ryddinger over flere år er trolig nødvendig for å bli kvitt disse artene.

Figur 10: Svartlistearter. Venstre: Kjempespringfrø i lok 107. Høyre: Filtkorsved i H3. Foto: Anders Thylén, BioFokus.

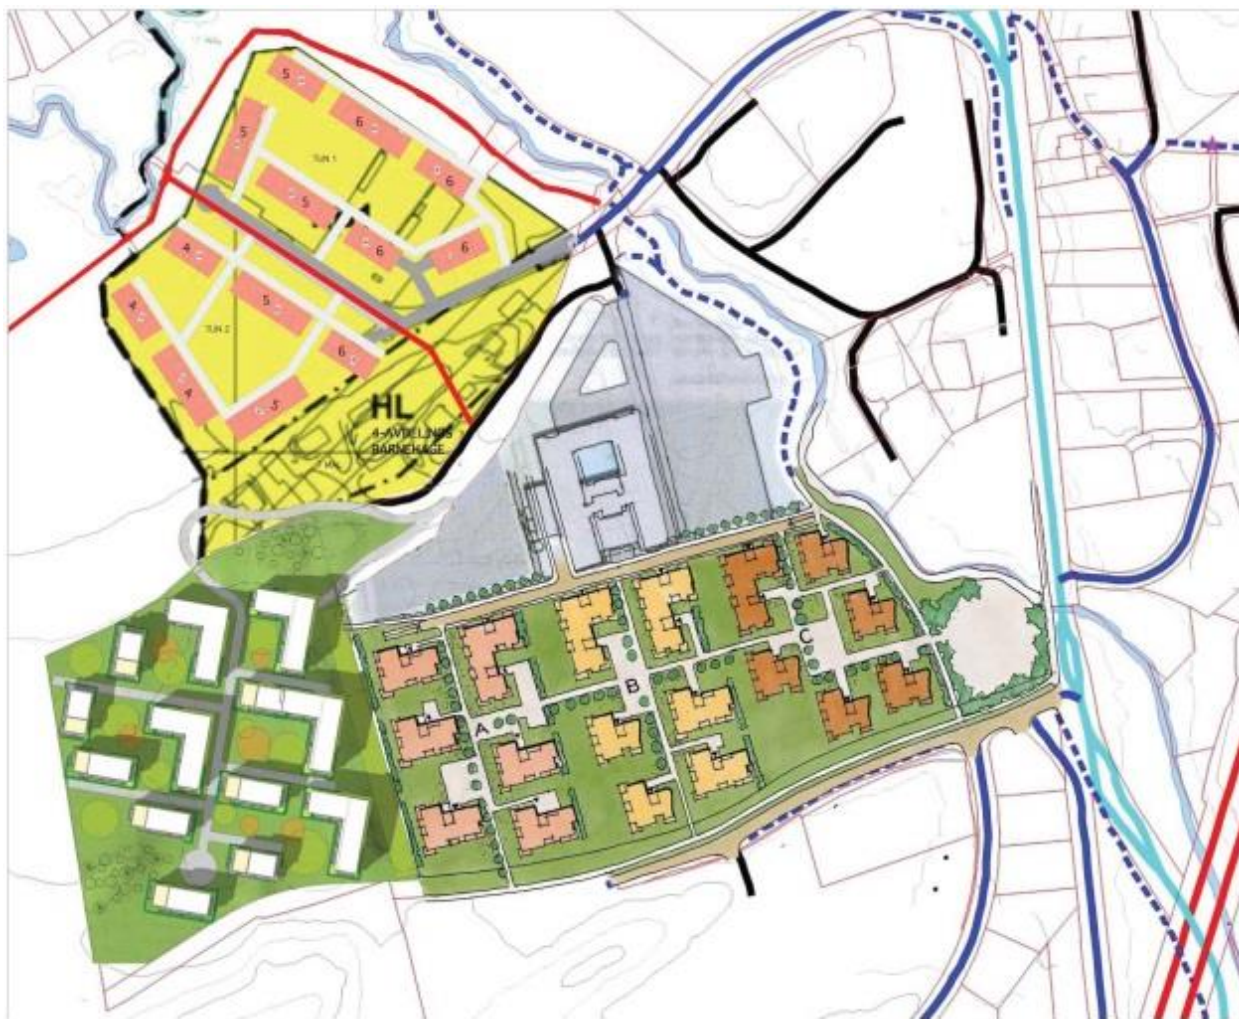
I første omgang vil det bli en del direkte konsekvenser av utbygging, arealer som blir direkte nedbygde etc. De foreløpige skissene (se figur 12) viser at prosjektet har prøvd å ta hensyn til naturlige koller og rygger, og dermed har prøvd å begrense de direkte konsekvensene. Det er også prøvd å ta hensyn til Neselva, men en bør nok tenke på å trekke bebyggelsen enda litt mer unna vassdraget for å gi mulighet til bredere kantsoner langs elva i nordre del av området. Plassering og utforming av anlegg som kommer i tillegg til selve boligene, som lekeplasser, søppelhåndtering, gangveier m.m., vil også ha stor betydning for konsekvensene av tiltaket.

Figur 12: Foreløpig skisse over utbyggingsplanene. Fra Civitas.

Det skisserte byggeprosjektet omfatter ca 1100 boenheter, hvilket vil bety en helt annen bruk av arealene i og rundt planområdet. I tillegg til de direkte effektene av prosjektet vil det kunne bli sekundære effekter som kan være minst like store som de direkte, og dermed blir veldig viktig å vurdere. Det tenkes da på aktiviteter som ferdsel, lek, hogst grunnet ønsker om sol og utsyn, utlegging av jord og hageavfall m.m. Slike aktiviteter kan medføre slitasje, trivialisering av vegetasjon, spredning av fremmede arter m.m., og kan i verste fall endre naturtypene vesentlig selv om de direkte inngrepene har vært små. Dette må vurderes grundig videre i prosjektet. Ved en eventuell utbygging må informasjon om naturverdiene til beboerne bli en viktig del av konseptet.

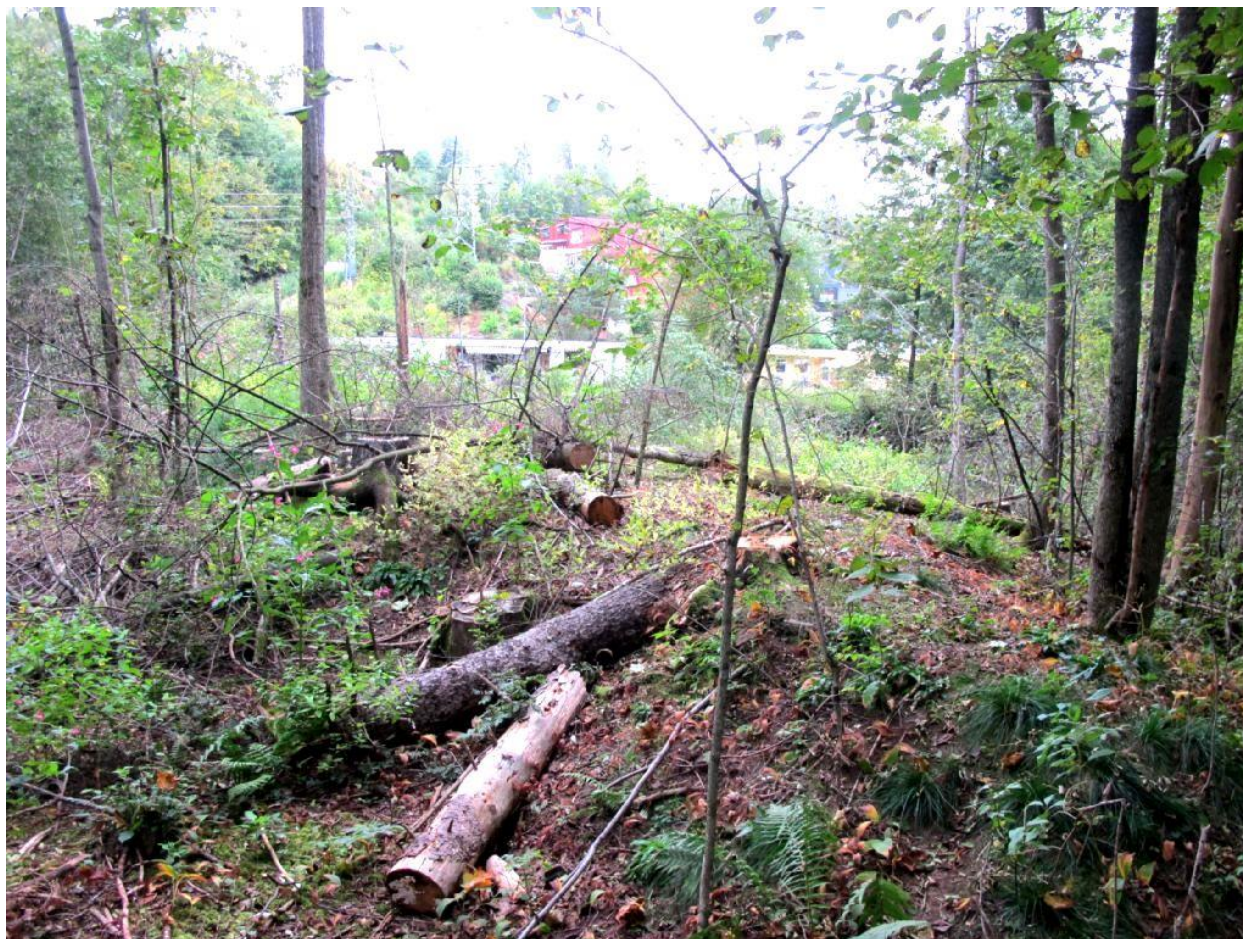
Figur 14: Liten og nylig opptatt hogstflate inne i kjerneområdet langs Neselva.

All hogst av skog i kantsonene eller inne i kjerneområdet til Neselva vurderes som svært uheldig for naturverdiene. Det er enkelte mindre bestand som er dominert av gran hvor en teoretisk kunne ta ut noe gran for å fremme fremvekst av løvskog. Det er imidlertid en fare for at det fort blir tatt ut for mange trær, "feil" treslag blir hogd, eller at bare det å gå inn med maskiner medfører skade på verdiull vegetasjon. Hogsttiltak som nylig er gjennomført på en av meandertangene i kjerneområdet har skapt en åpen flate inne i skogen. Dette medfører uheldige kanteffekter inn i de mest sentrale delene av området. For eksempel har den fremmede arten kjempespringrø spredd seg kraftig etter at området ble åpnet opp. Selv om enkelte mindre bestander isolert sett har lavere naturverdi bør derfor hele kjerneområdet få utvikles fritt uten noen form for hogstinngrep.
