# Kvalitetssikring og kartlegging av naturverdier i forbindelse med planlegging av ny E39 gjennom østre deler av Mandal kommune

*BetomastHæhre AS  
gjennomført nykartlegging og  
kvalitetssikring av  
naturtypelokaliteter langs  
den planlagte traséen til nye  
E39 gjennom østre deler av  
Mandal kommune. 20 nye  
naturtypelokaliteter ble  
kartlagt og 5 eksisterende  
lokaliteter ble revidert. 7  
eksisterende lokaliteter ble  
ikke revidert, men  
videreføres og omtales kort.  
Den planlagte veitraséen er  
flere steder i konflikt med  
viktige forekomster av  
verdifulle  
naturtypelokaliteter. Det gis  
råd om ulike avbøtende og  
kompenserende tiltak som  
kan begrense skadeomfanget  
tiltaket vil ha på  
naturområdene.*

# BioFokus-rapport 2019-2

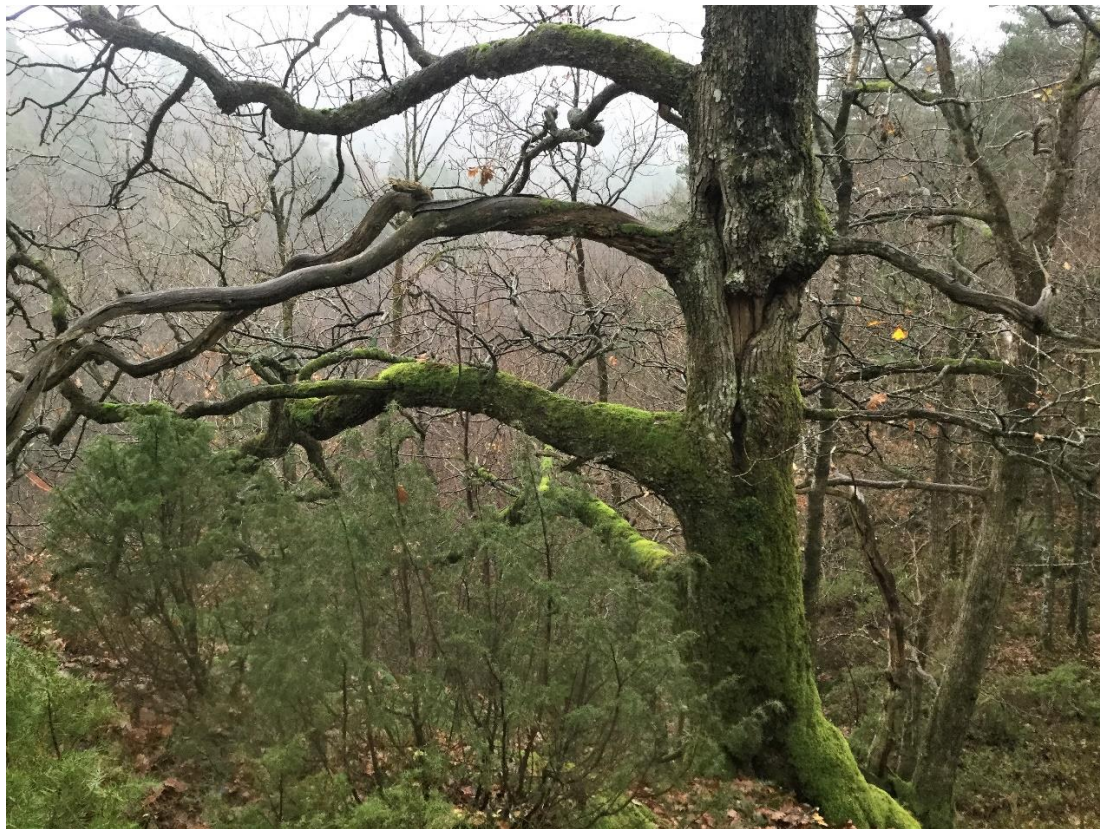
**Figur 5:** Det store eiketreet har mye dødvud i kronen og synlige råteskader i nedre stammehalvdel. Foto: Lars Erik Høitomt.

**Verdivurdering:** Middels stor eik av ganske høy alder med ganske grunn sprekkebark. Mye grov dødved i krone og på bakken. Omfattende råteskader og begynnende hulldannelse. Ingen funn av rødlistede arter, men signalartene lungenever og kystnever vokser ganske rikelig på stammen. Flere større eiketrær finnes noen steinkast unna nede i Fontedalen. Lokaliteten vurderes som viktig (B-verdi).
