# Skjetten-ravinen i Skedsmo kommune - naturverdier og tilrettelegging for ferdsel

BioFokus har på oppdrag for Skedsmo kommune vurdert muligheter for å tilrettelegge for ferdsel gjennom Skjetten-ravinen. Det er gjennomført en kort befaring i 2019, men rapporten bygger også på kartlegginger fra 2013 og 2017. Naturverdiene er beskrevet kortfattet og artsfunn er listet. BioFokus foreslår en tursti-trasé som knytter boligfeltene på vest- og østsiden av ravinedalen sammen og samtidig unngår områdene med de største biologiske verdiene i søndre del av ravinedalen. Det foreslås enkel opparbeiding av sti, til dels på klopper. Stien oppfyller ikke kravene til universell utforming, da slik tilrettelegging vil medføre så store tiltak at mye av de kvartærgeologiske og biologiske verdiene går tapt.

# Biofokus-rapport 2019-20

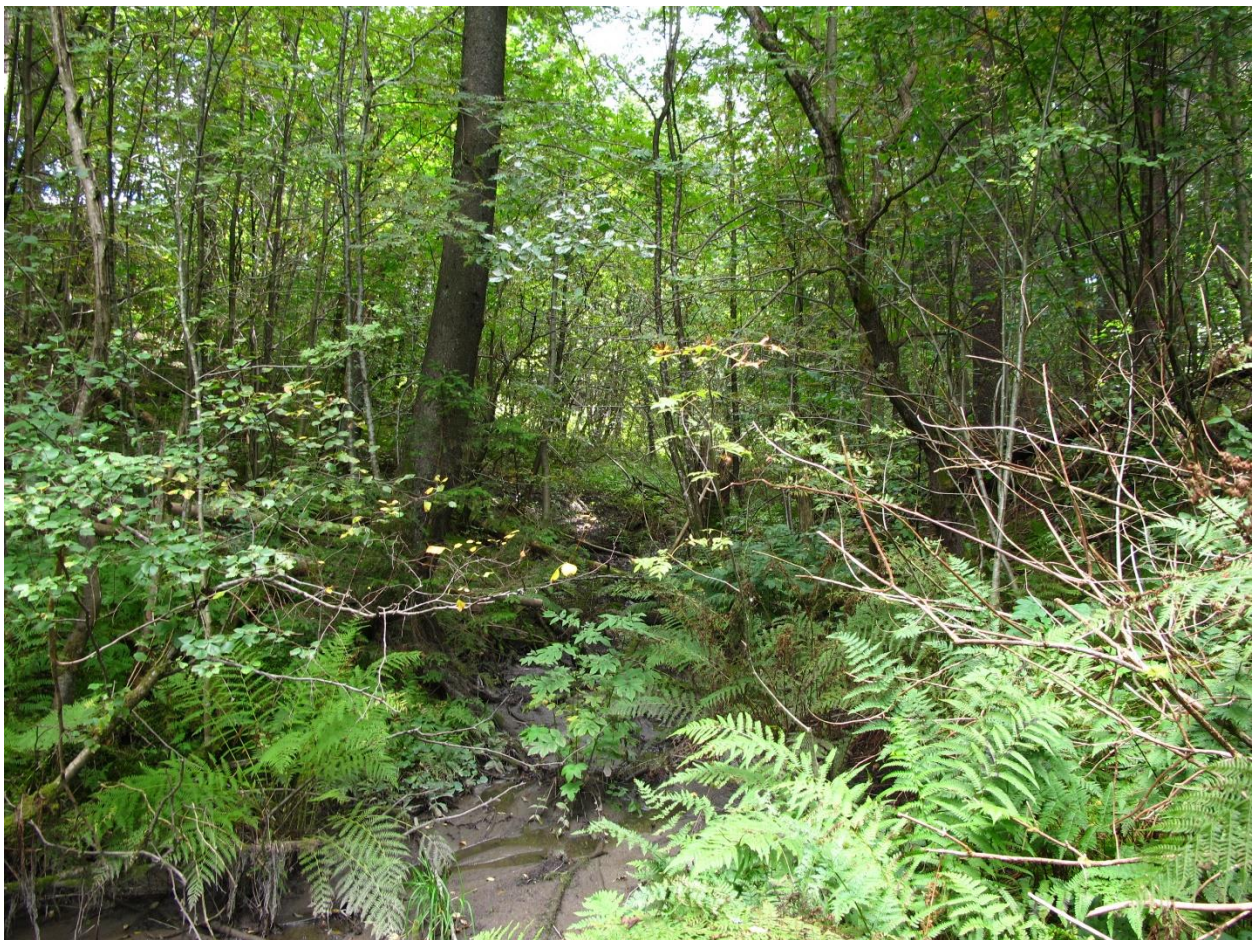
**Figur 1.** Frodig vegetasjon i ravinebunnen. Bilde fra befaringsarbeid i forbindelse med ravinekartlegging i 2013.

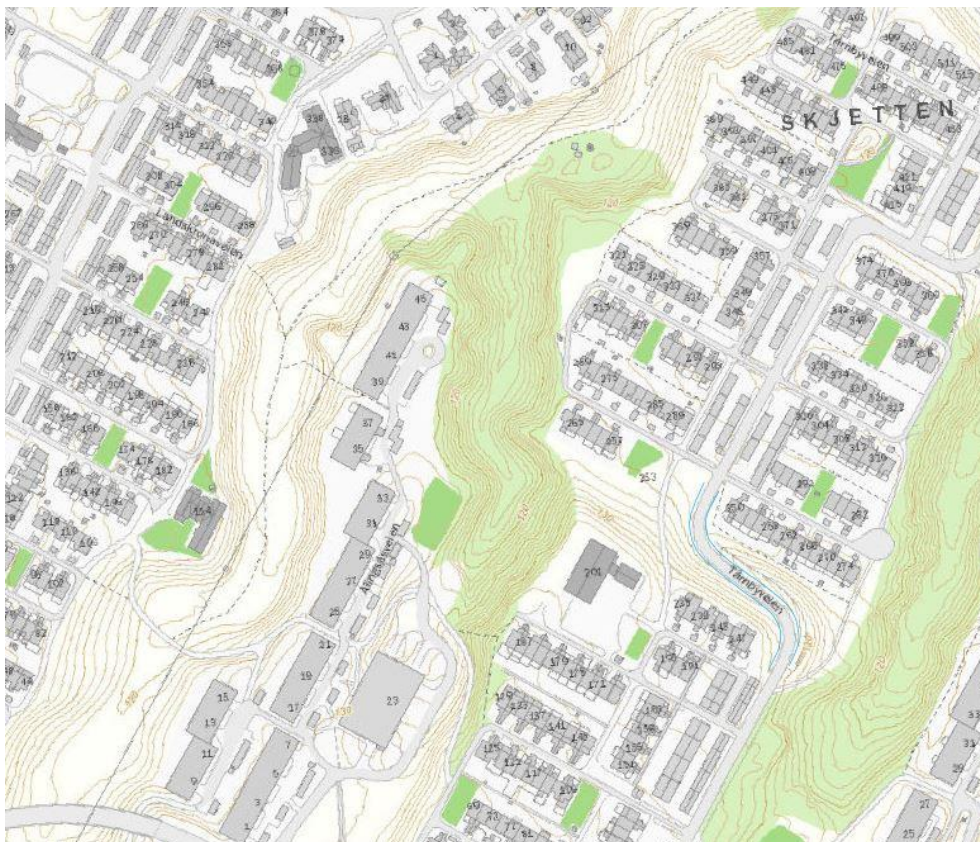
**Figur 2.** Skjettenravinen (midt i kartet) ligger i Skjettenbyen i Skedsmo kommune. Det er et ønske fra prosjektet «Aktive Skjetten» å tilrettelegge for ferdsel mellom Tårnbyveien og Alingsåsveien.

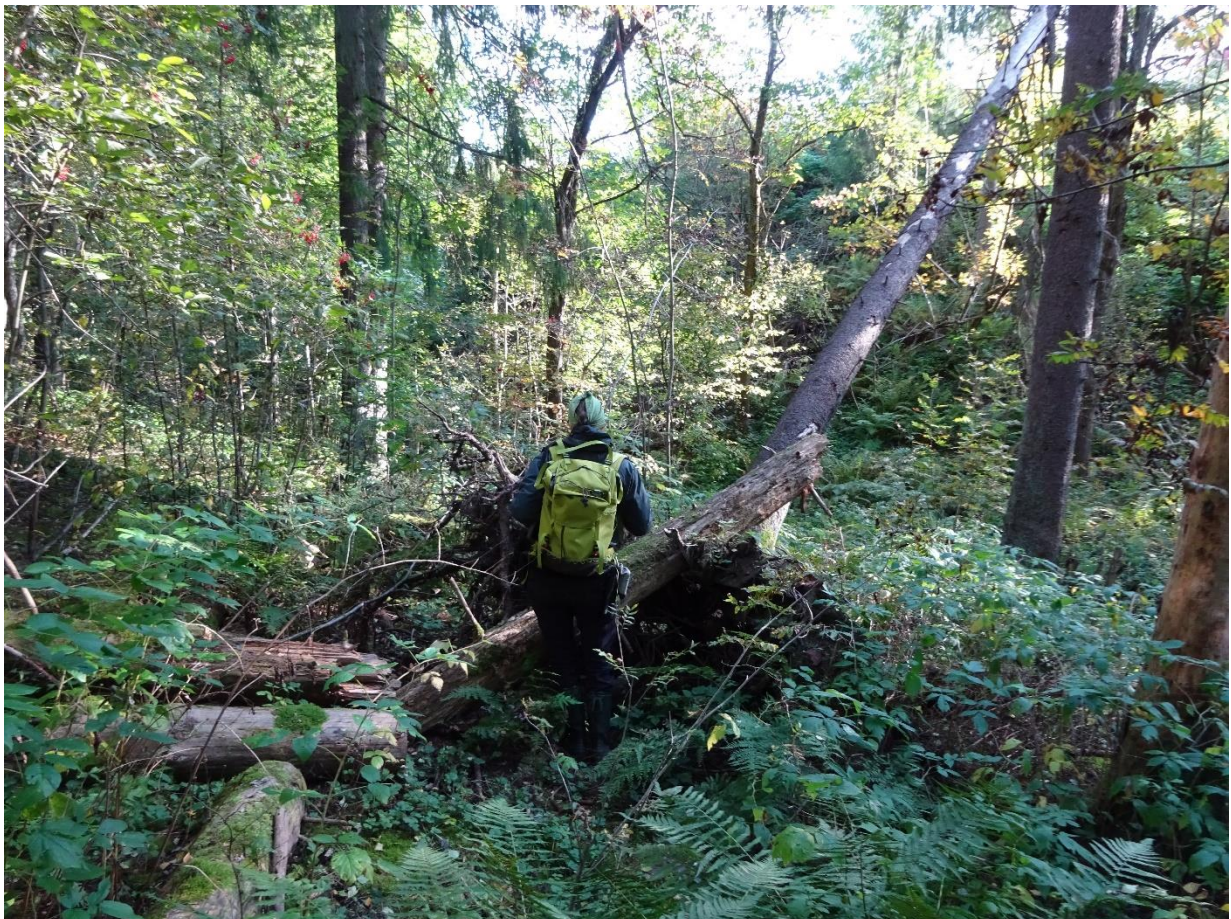
**Figur 3.** Frodig ravineskog med død ved av gran. Foto: Hilde Birkeland 18. september 2019.

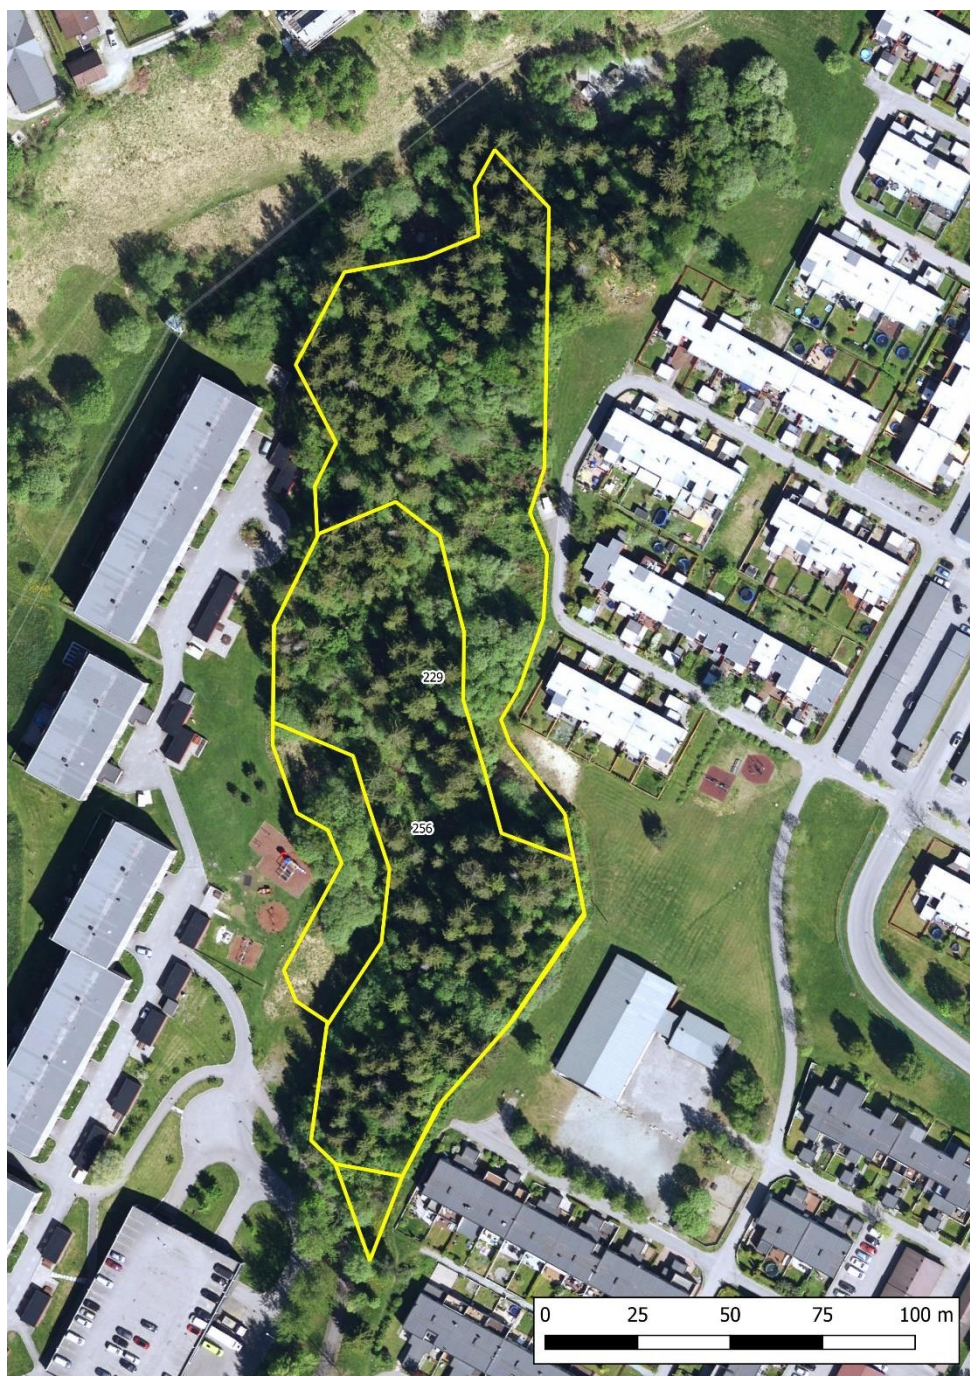
**Figur 4.** Ravinedalen (nr. 229) er i 2019 avgrenset etter faktaark for ravinedal 2015 og gitt C-verdi. Den mindre avgrensningen (nr. 256) er en gammel lavlandsblandingsskog av typen ravine-blandingsskog som er gitt C-verdi.

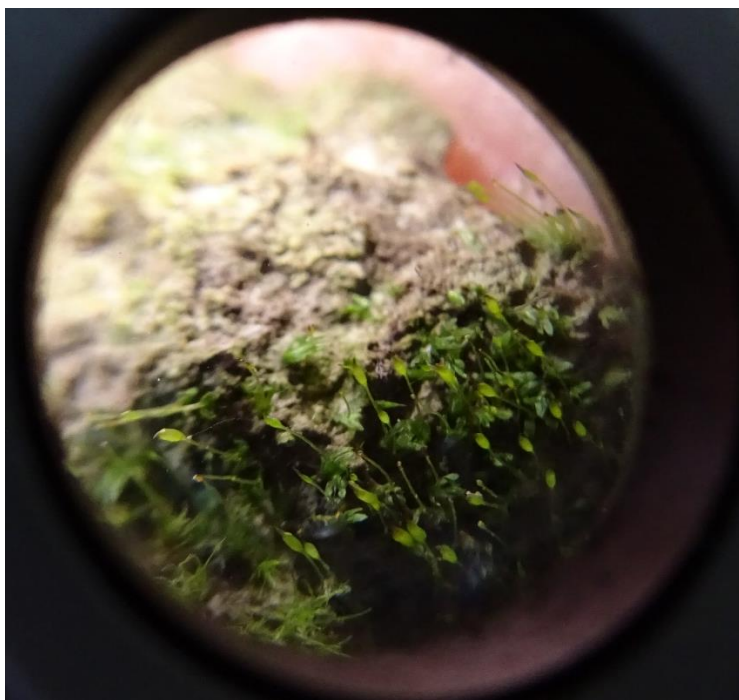
**Figur 5.** Grøftelommemose (NT) sett gjennom lupe med 14x forstørrelse. Foto: Hilde Birkeland 18. september 2019.

Det er ikke gjort en grundig undersøkelse av mangfoldet av moser. En typisk ravineart; storkransemose, og en rødlistet art; grøftelommemose (NT) er imidlertid registrert. Grøftelommemosen ble registrert på befaring 18. september 2019 på en haug med leire nedenfor et forlatt grevlinghi.

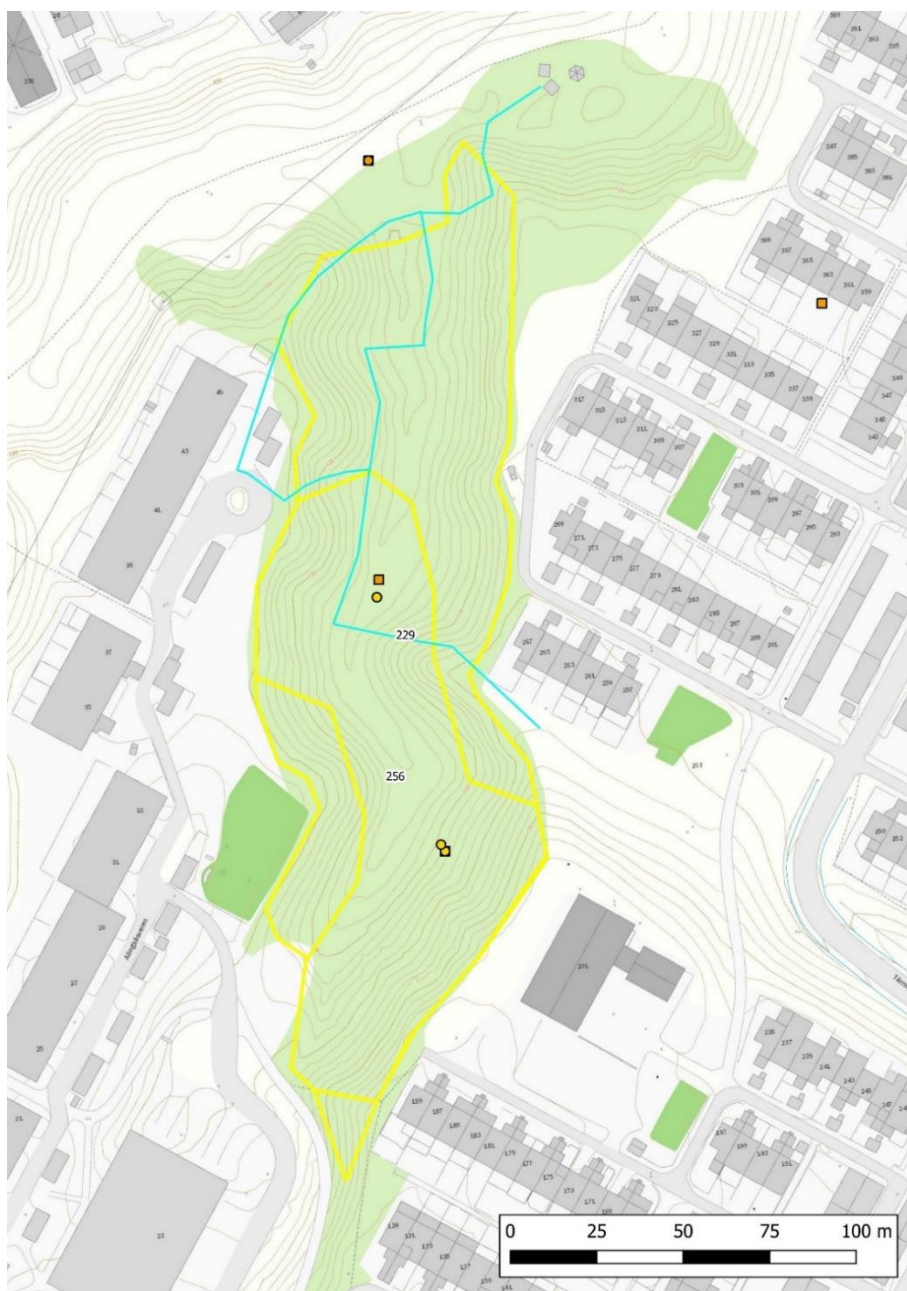
**Figur 6.** Stien (i cyan) foreslås trukket slik at den påvirker minst mulig av det kartlagte naturverdiene. Naturtyper er markert med gule omriss. Rødlistearter er markert med oransje punkter/firkanter.

Det foreslås en trasé som knytter Tårnbyveien og Alingsåsveien sammen, med en tverrforbindelse over ravedalen. I tillegg legges det til rette for ferdsel langs etter dalbunnen i nordre del av ravinen og på en ravinerygg rett nord for Alingsåsveien (Figur 6). Ferdsel i ustabile ravedaler vil alltid innebære noe risiko for den som ferdes, da leire kan skli ut ved store nedbørsmengder og trær kan falle. Å tilrettelegge for ferdsel der slik at risiko helt unngås vil innebære store naturinngrep og anbefales derfor ikke.

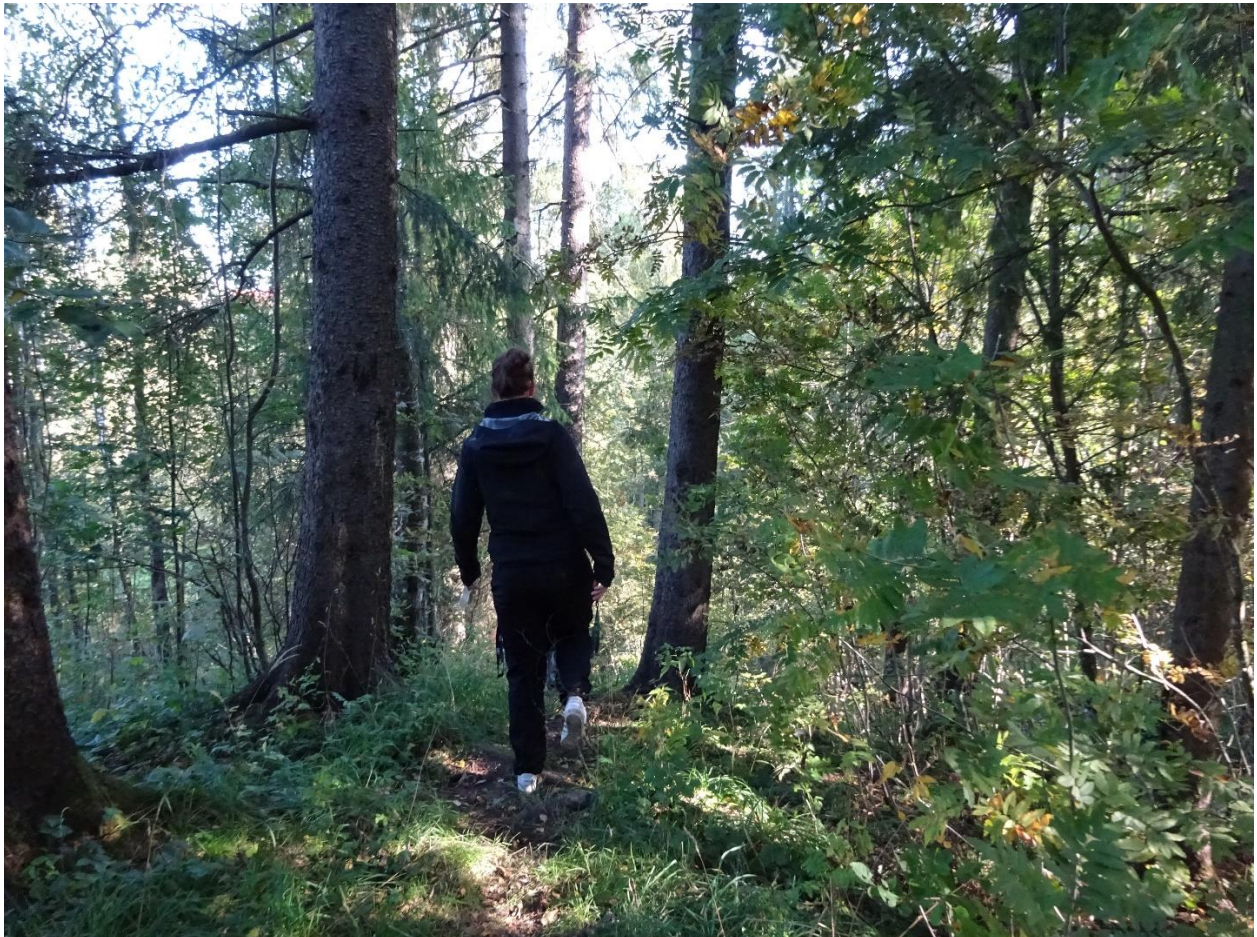
**Figur 8.** I de tørre partiene vil oppmerking av stien kanalisere ferdselen sli at stien blir markert i terrenget ved hjelp av tråkk. Foto: Hilde Birkeland 18. september 2019.

I de tørre partiene, på ravineåser og i ravinesidene, anbefales kun oppmerking/skilting av sti slik at stien blir markert i terrenget ved hjelp av tråkk (Figur 8). Dette vil innebære minimale inngrep i naturmiljøet, men vil samtidig gjøre stien tydelig for de som ferdes. Det anbefales ikke å legge på et spesielt dekke på stien her.

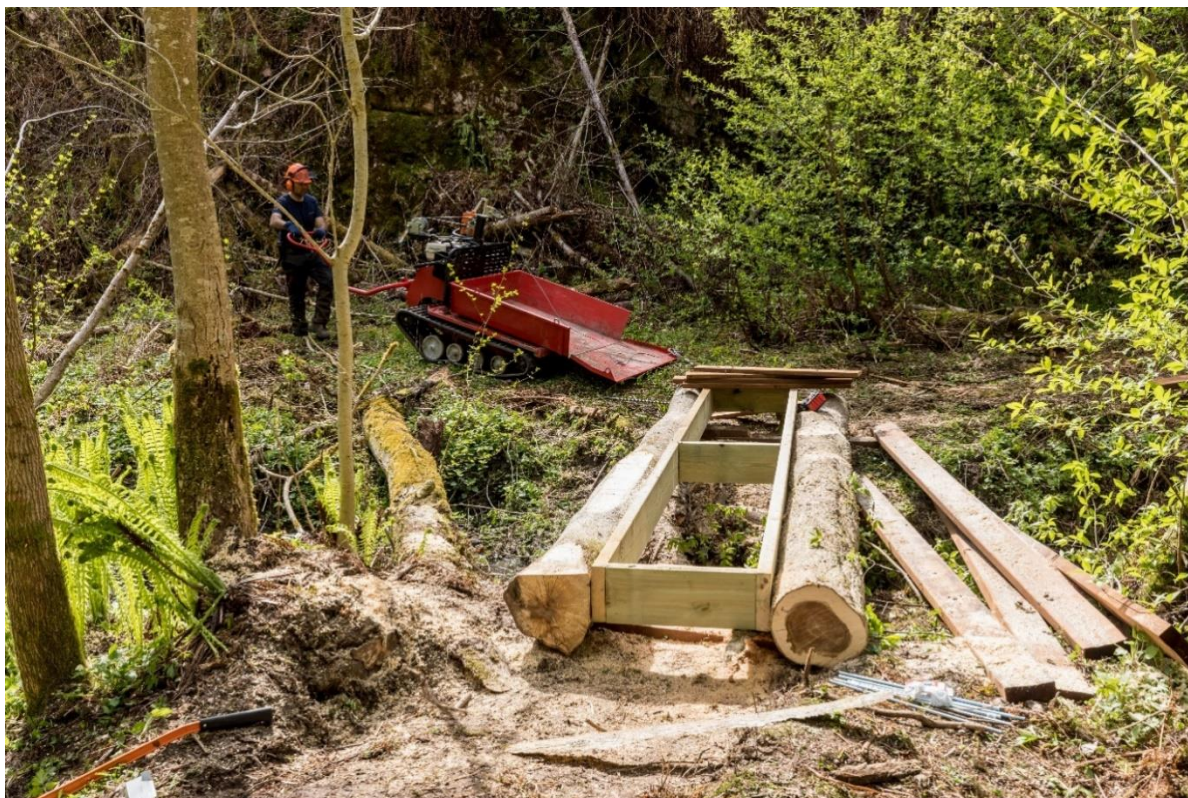
**Figur 10.** Bygging av enklere bru i Holtnesdalen naturreservat 2017. Foto: Kim Abel.

For å krysse de fuktige partiene i ravinebunnen anbefales enklere trebruer/klopper som forankres i fastere leire på sidene (Figur 9, Figur 10). Det må gjøres en grundig vurdering av vassføring i fuktpartiet/bekken ved store nedbørsmengder slik at kloppen dimensjoneres riktig.

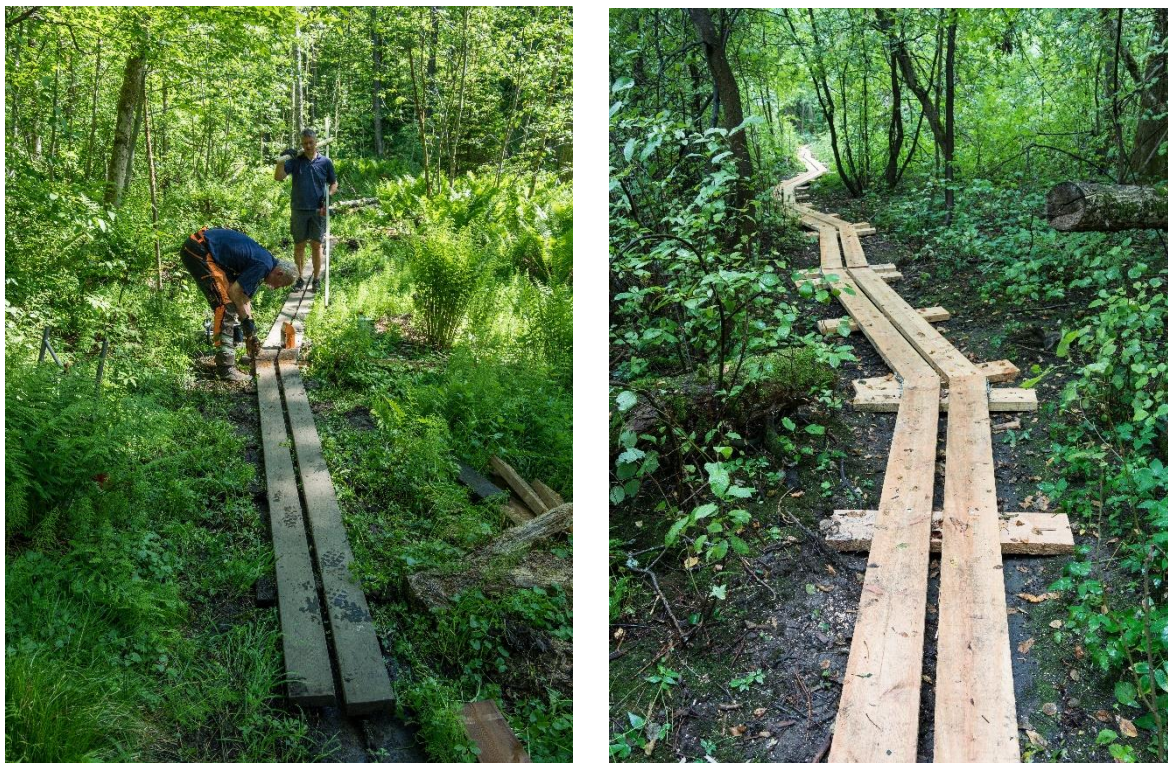
**Figur 11.** Treklopper i fuktpartier i ravineskog. Fotos: Kim Abel.

Der stien går nære ravinebunnen kan det vurderes å legge ut enkle klopper (Figur 11), eller å trekke stien litt høyere opp i ravinesiden til tørrere mark.

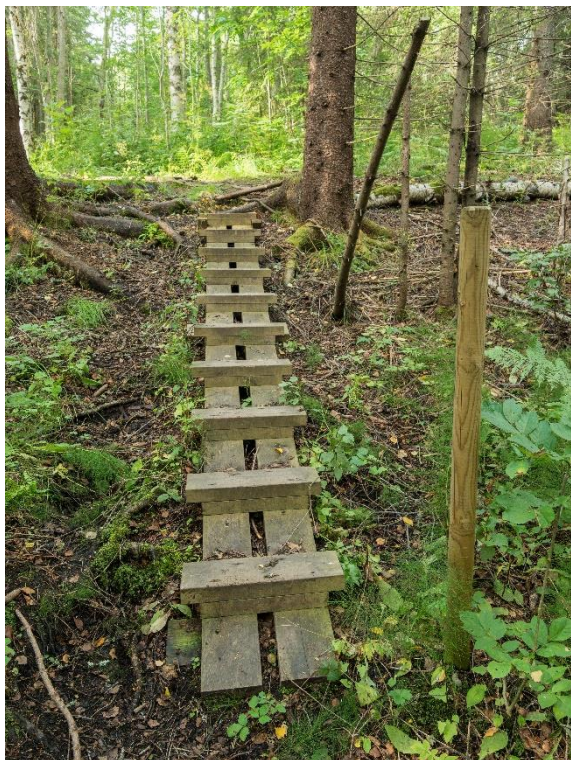
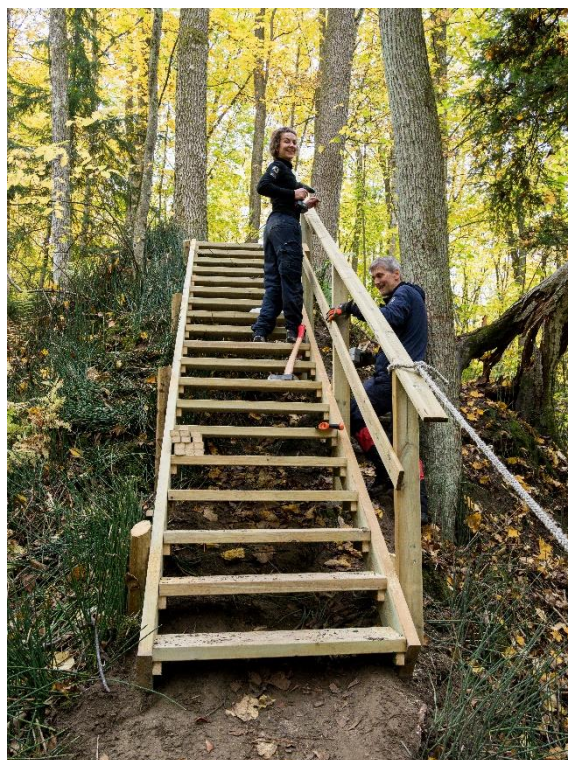
**Figur 13.** I bratte partier kan man vurdere å bygge klopper med tverrgående lister (t.v.) eller tretrapper (t.h.). Fotos: Kim Abel.

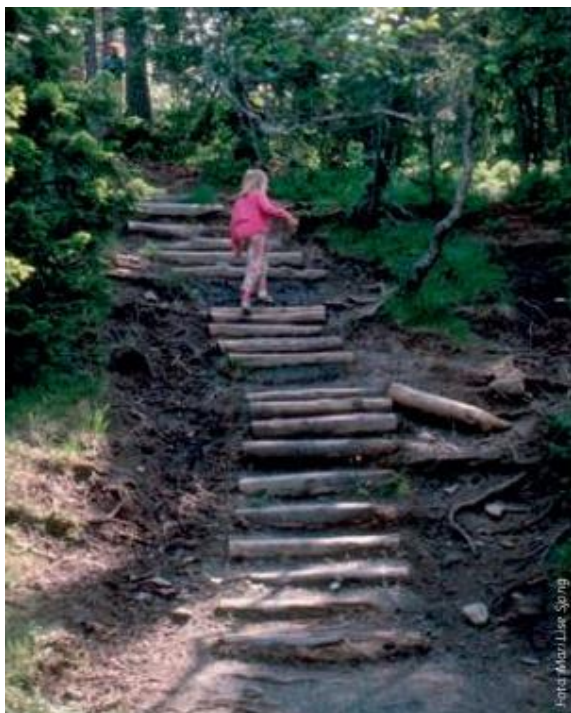
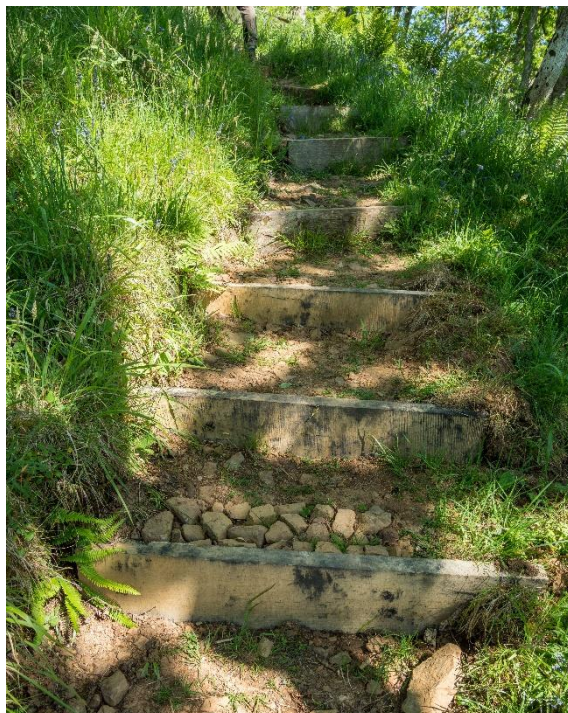
**Figur 12.** Eksempler på utforming av enkle trapper tilpasset terrenget. T.v. med tverrliggende stokker. Bildet t.v. er hentet fra Miljødirektoratets veileder om naturvennlig tilrettelegging. T.h. med tverrliggende steinplater. Foto: Kim Abel.

I særlig bratte partier kan man lage enkle trapper, tilpasset terrenget. Trappen kan bestå av tverrliggende stokker som festes med kjepper som slås ned i bakken. Bakken mellom de tverrliggende stukkene fungerer som trappetrinn. Det er også en mulig løsning å bruke klopper med tverrgående lister for bedre feste eller en vanlig tretrapp (Figur 13, Figur 12). Alle typer trapper i ravinedaler krever vedlikehold, da bakken er i bevegelse. Klopper og trapper kan også bli glatte ved regn.
