# Naturverdier langs Lomma ved Sagstua kraftverk i Bærum kommune

Kunnskapsgrunnlag i forbindelse med planlagt kraftverk

Biofokus rapport 2021–018

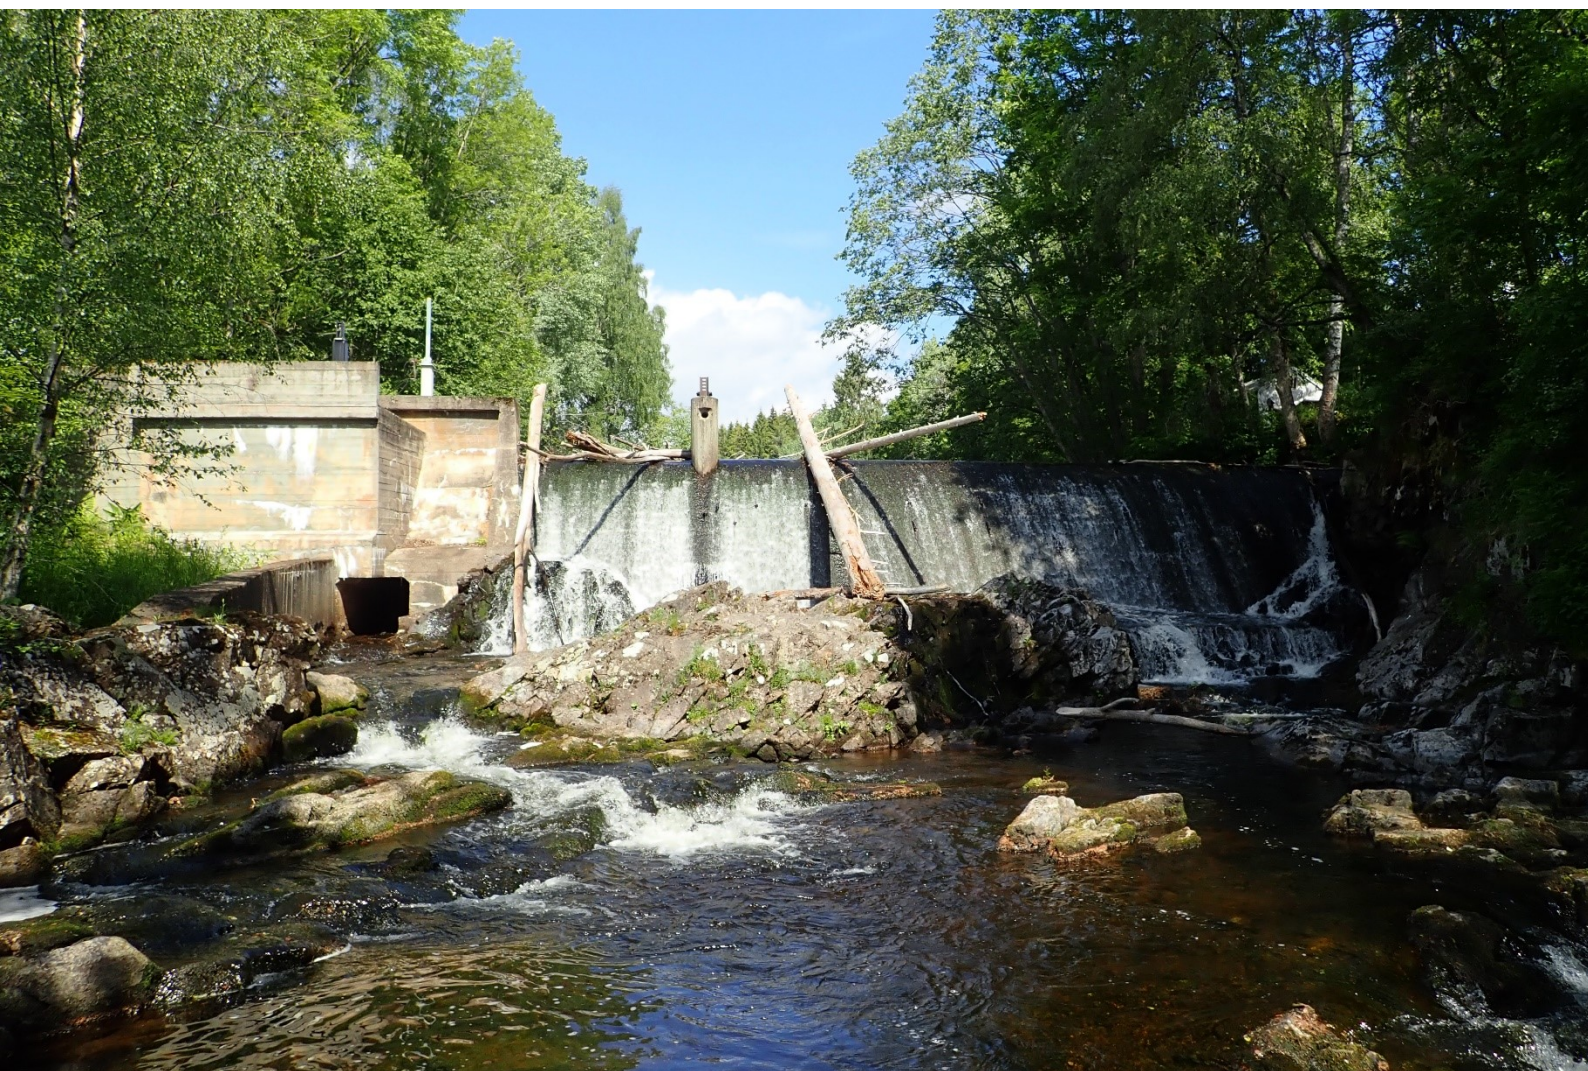
*Figur 1: Eksisterende demning. Foto: Biofokus/J.G. Brynjulvsrud*

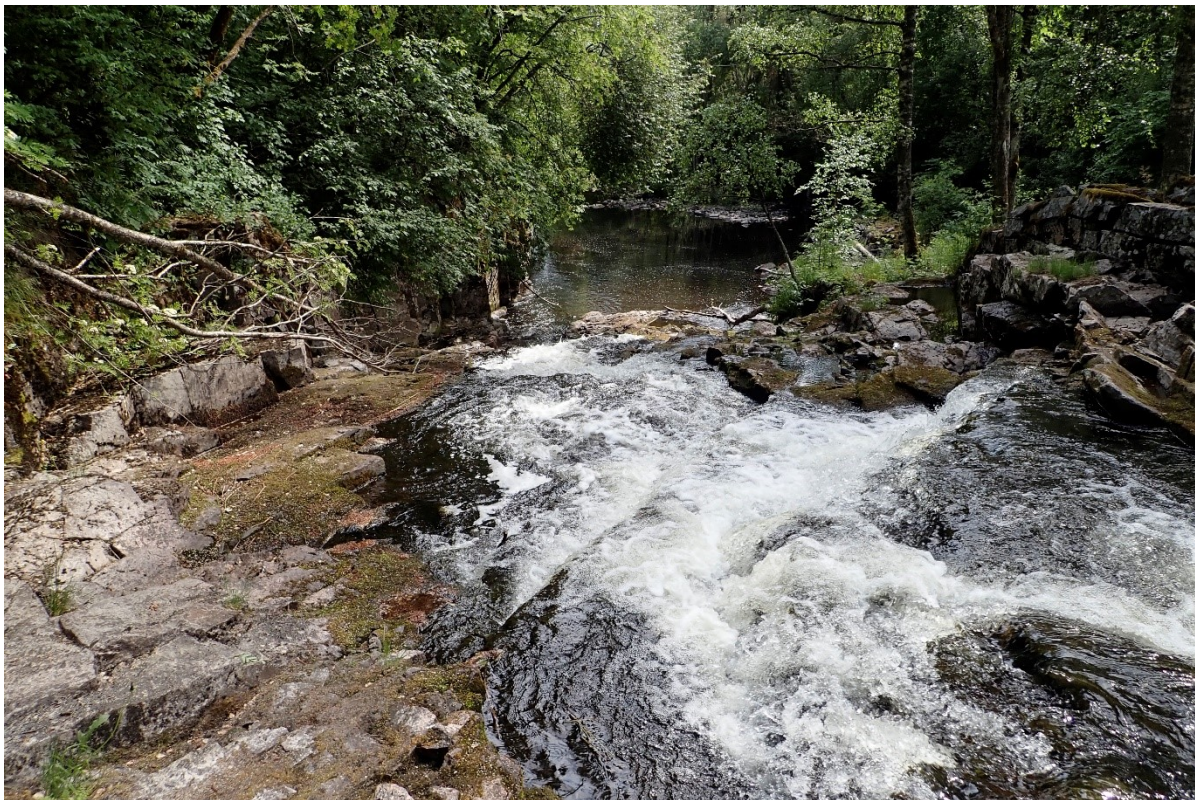
Figur 2: Flompåvirkede berg og stryk nedstrøms eksisterende demning. Foto: Biofokus/J.G. Brynjulvsrud.

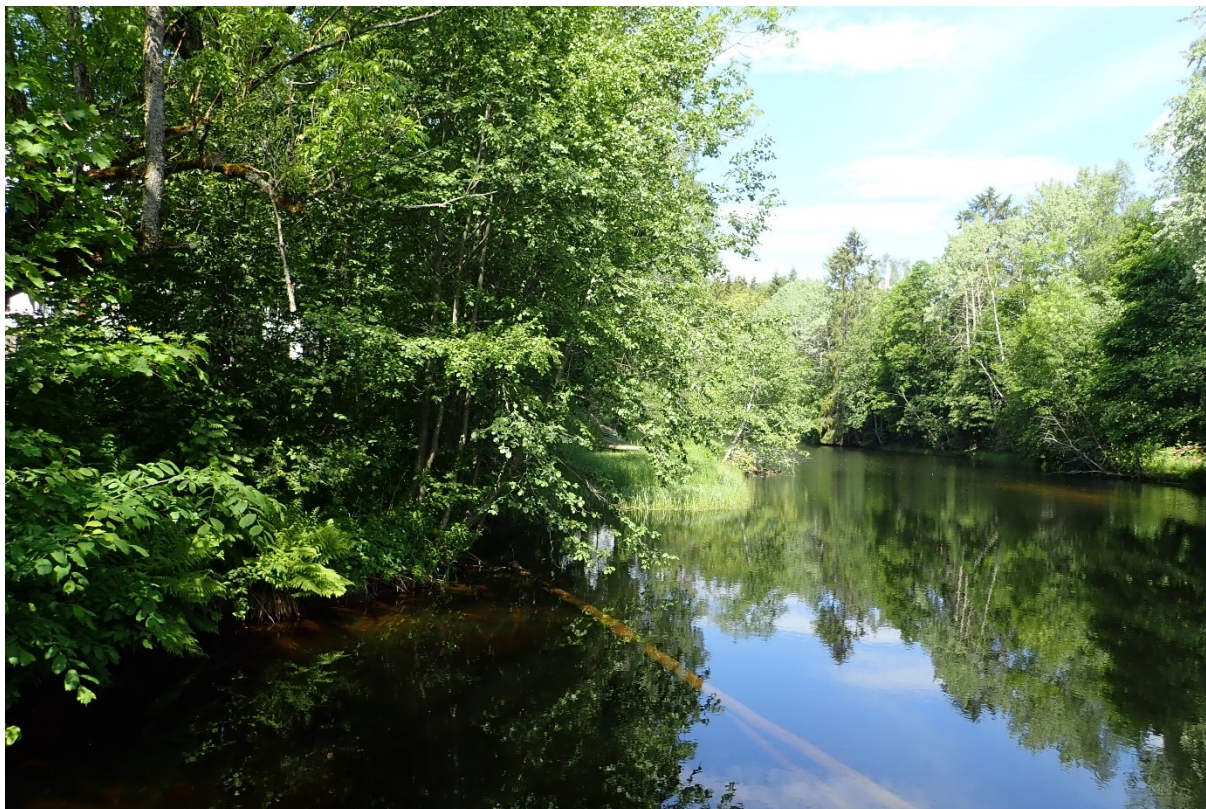
*Figur 6: Deler av dammen rett oppstrøms eksisterende demning. Foto: Biofokus/J.G. Brynjulvsrud.*
