# Naturfaglig vurdering av potensielt tiltak i Dammanns vei 7

# Naturfaglig vurdering av potensielt tiltak i Dammanns vei 7, Oslo kommune

Biofokus notat 2021–067

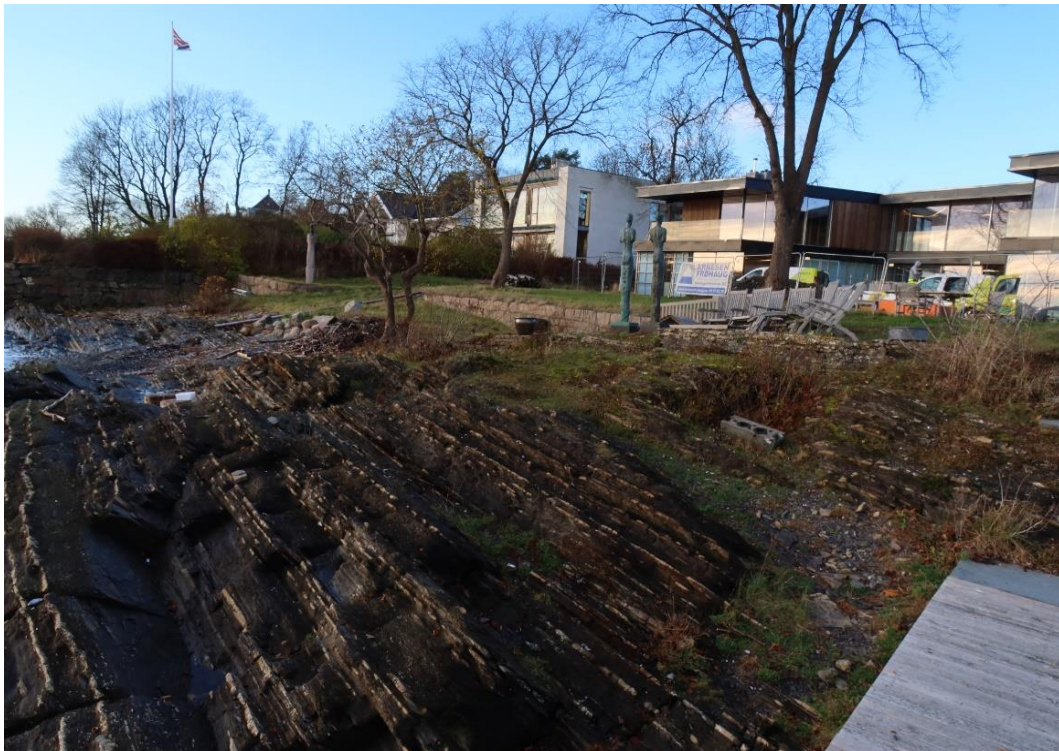
*Figur 1: Øvre deler av lokaliteten med kalkberg og åpen grunnlent kalkmark i øvre partier opp mot plenen.*

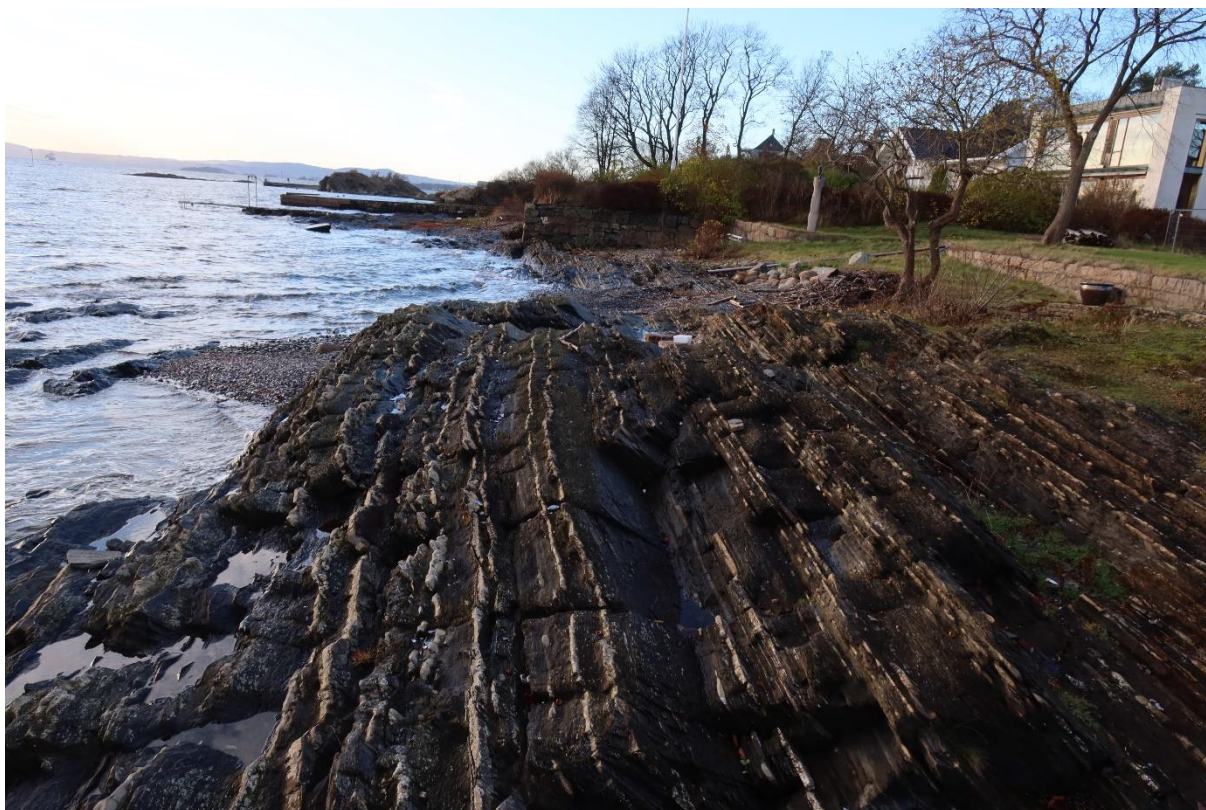
*Figur 3: Kalkberg nær sjøen der tiltaket er planlagt plassert. Nedre deler av berget er saltpåvirka og dårlig egna som habitat for kalklav, mens øvre partier unngår sjøvann og er dermed mer egna som habitat for sjeldne og trua arter av lav. Foto: Alexander Nilsson.*

I området hvor det planlagte tiltaket er tenkt plassert ble det under feltbefaringen påvist naturtypen åpent kalkberg (svært tørkeutsatt særlig kalkberg), som etter rødlista for naturtyper er klassifisert som nær trua (NT). Denne forekommer imidlertid på et svært begrenset areal, og har kun moderat lokalitetskvalitet grunnet slitasje. Kalkberget nær vannet er så saltvannspåvirka at den kartlegges som strandberg, en naturtype som ikke er rødlista. Saltpåvirkningen på kalkberget nær sjøen vil være for stor for en rekke arter, og da spesielt mange av de kalkkrevende lavartene knyttet til kalkberg som er å finne flere steder i indre Oslofjord (Klepsland & Reiso, 2020). I sonen over kalkberget ble det påvist noen kvadratmeter åpen grunnlent kalkmark, en naturtype rødlista som sterkt trua (EN), men denne var imidlertid svært liten og slitasjepreget, og har derfor svært lav lokalitetskvalitet.

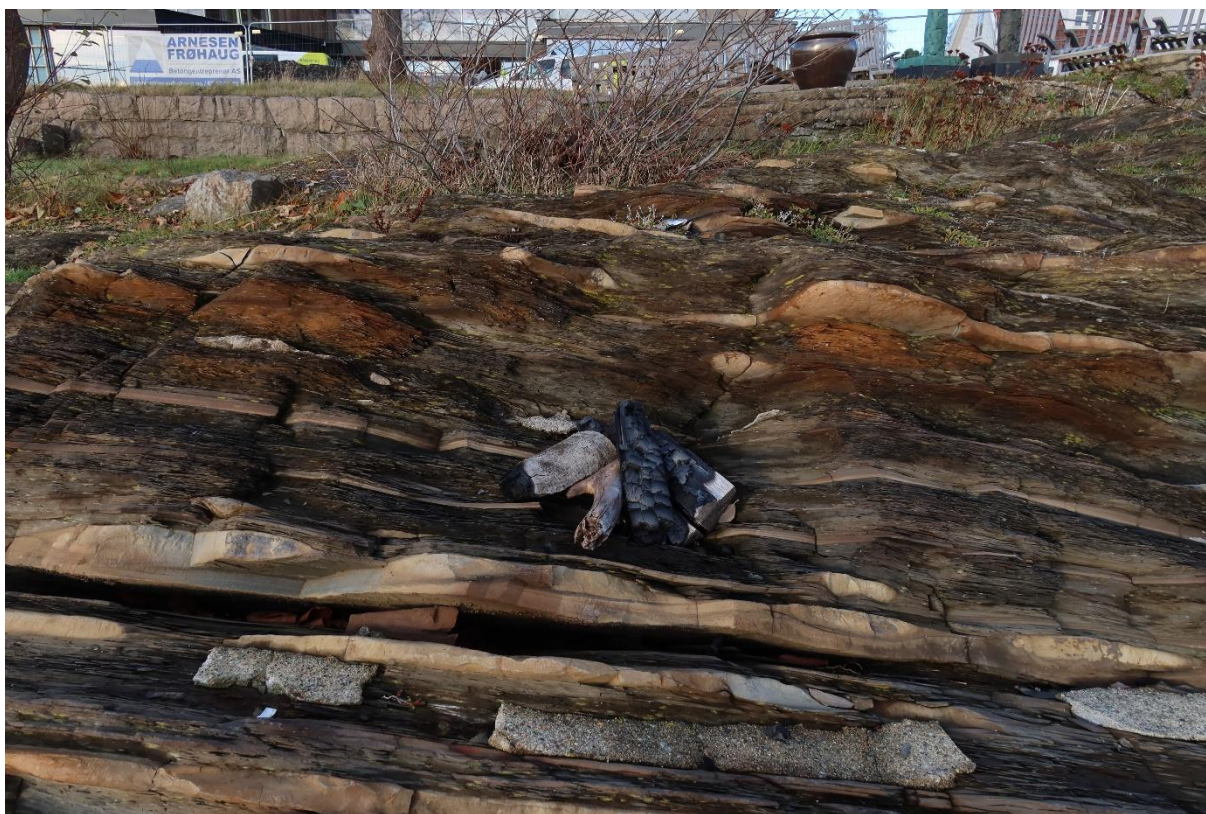
Figur 4: Lokaliteten bærer preg av spor etter bålbrekking, tidligere bygg/installasjoner samt slitasje etter tråkk.

Naturverdiene i området der tiltaket er planlagt bærer generelt sett preg av slitasje. Kildene antas å være hyppig tråkk, bålbrekking samt tidligere bygg. Slitasjen anses å ha forringet naturtypenes tilstand. Naturtypene ville dersom de var i god tilstand hatt stort potensiale som levested for en rekke sjeldne og truede arter av lav, mose og karplanter, men disse artene og naturtypene er sårbare for mye tråkk og annen form for slitasje.

Ivaretagelse av naturtypenes tilstand avhenger også av at bruk av området foregår på en skånsom måte. Naturtypenes tilstand vil kunne bedres dersom bålbrekking og tråkk reduseres til et minimum, søppellagring opphører og søppel fjernes, samtidig som fremmede arter med fordel kan fjernes.

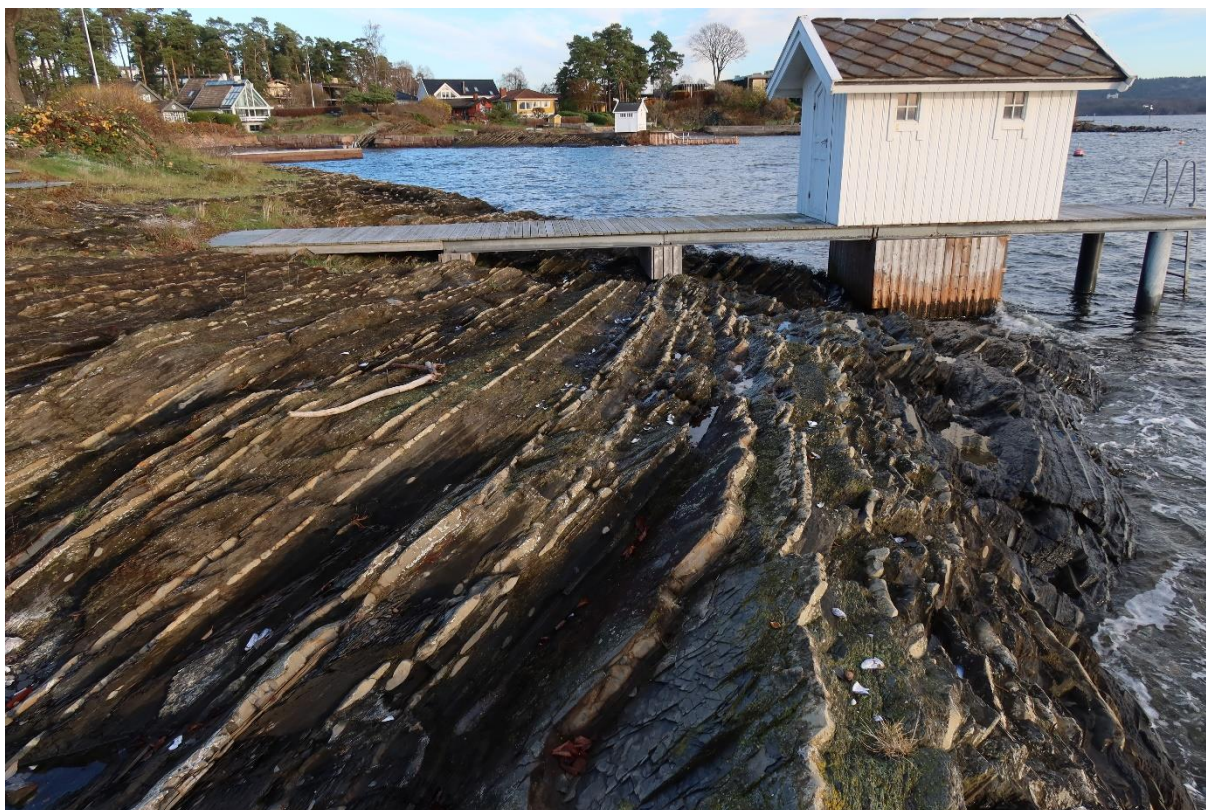
Figur 6: Kalkberg med øvre og nedre partier, samt eksisterende bryggeanlegg. Ny brygge er tenkt plassert 4 meter sør for dagens bryggeanlegg.

Dersom tiltaket gjennomføres anbefales det, for å ta hensyn til og kanskje forbedre naturtypenes tilstand, at adkomstvei til brygga legges utenom forekomstene av de rødlistede naturtypene. Dette kan gjøres ved å legge en bro fra eksisterende bryggeanlegg over til den som planlegges anlagt.
