# Naturverdier i Stavåna i Norddal kommune

Oppdatering av kunnskapsgrunnlaget i forbindelse med planlagt kraftverk

Biofokus rapport 2021–017

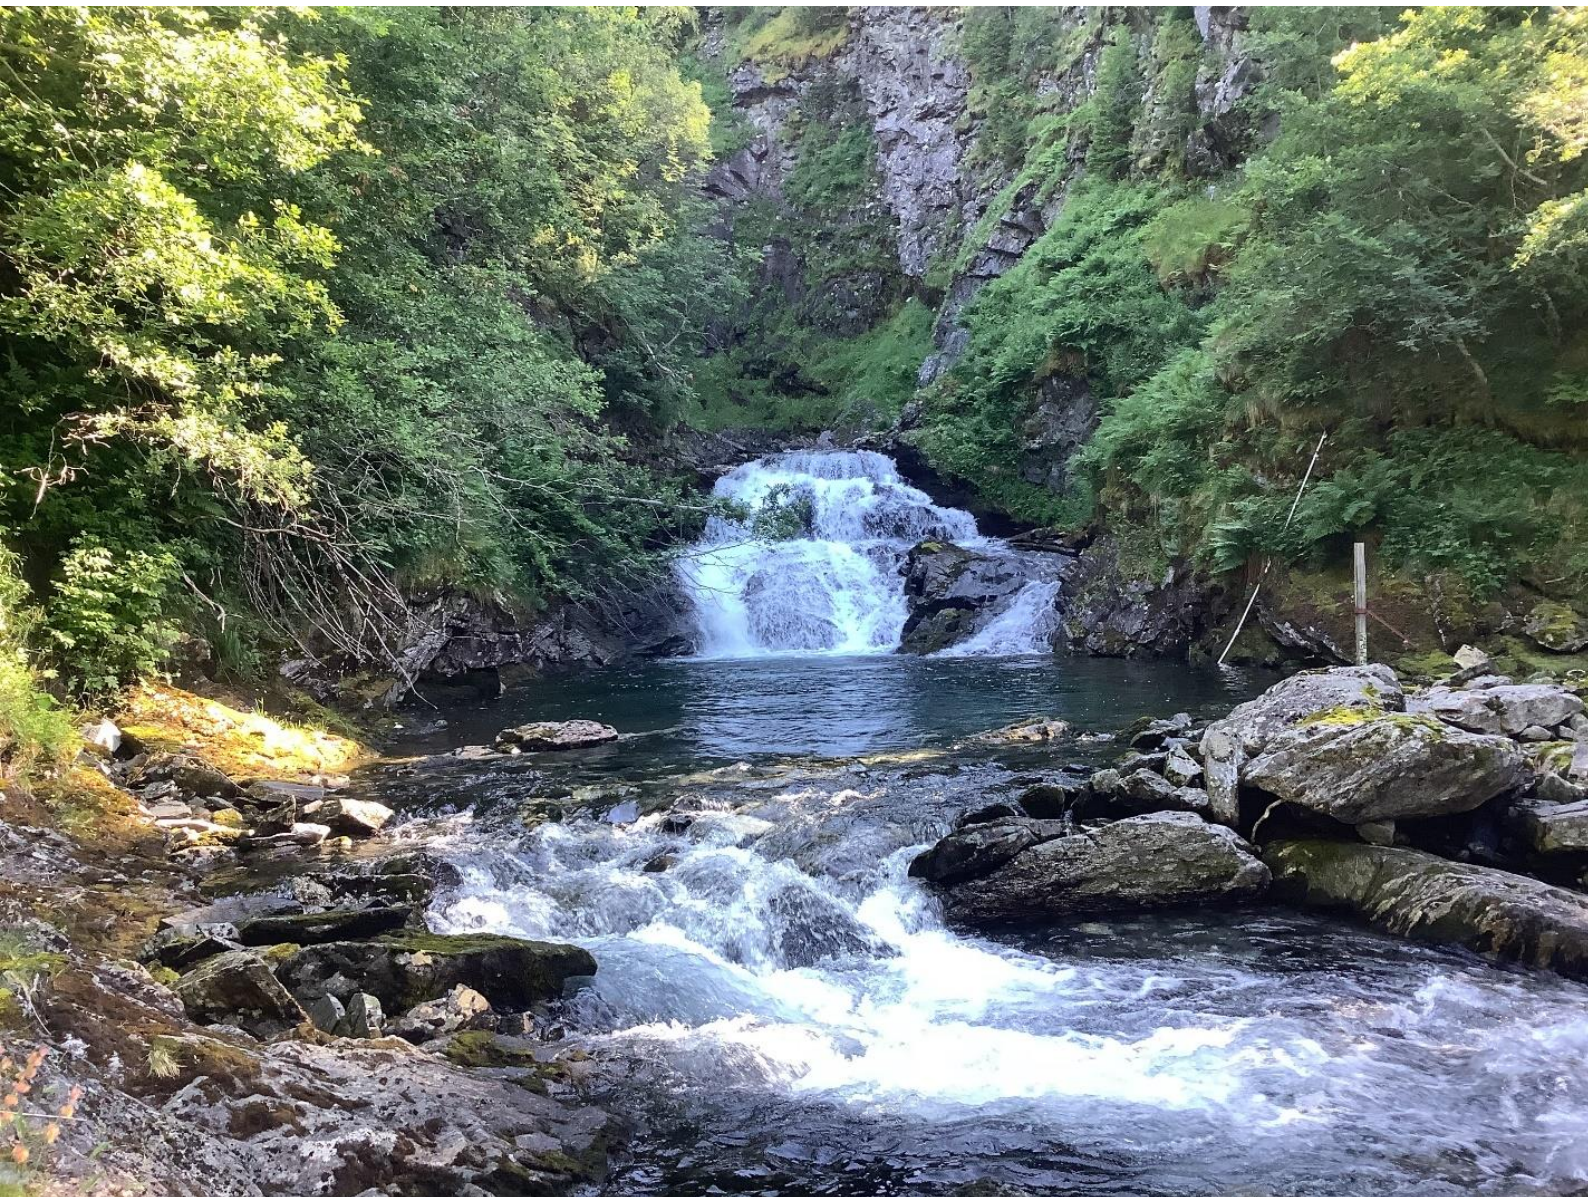
*Figur 1: Bekkekløftmiljø i nedre deler av undersøkelsesområdet.*

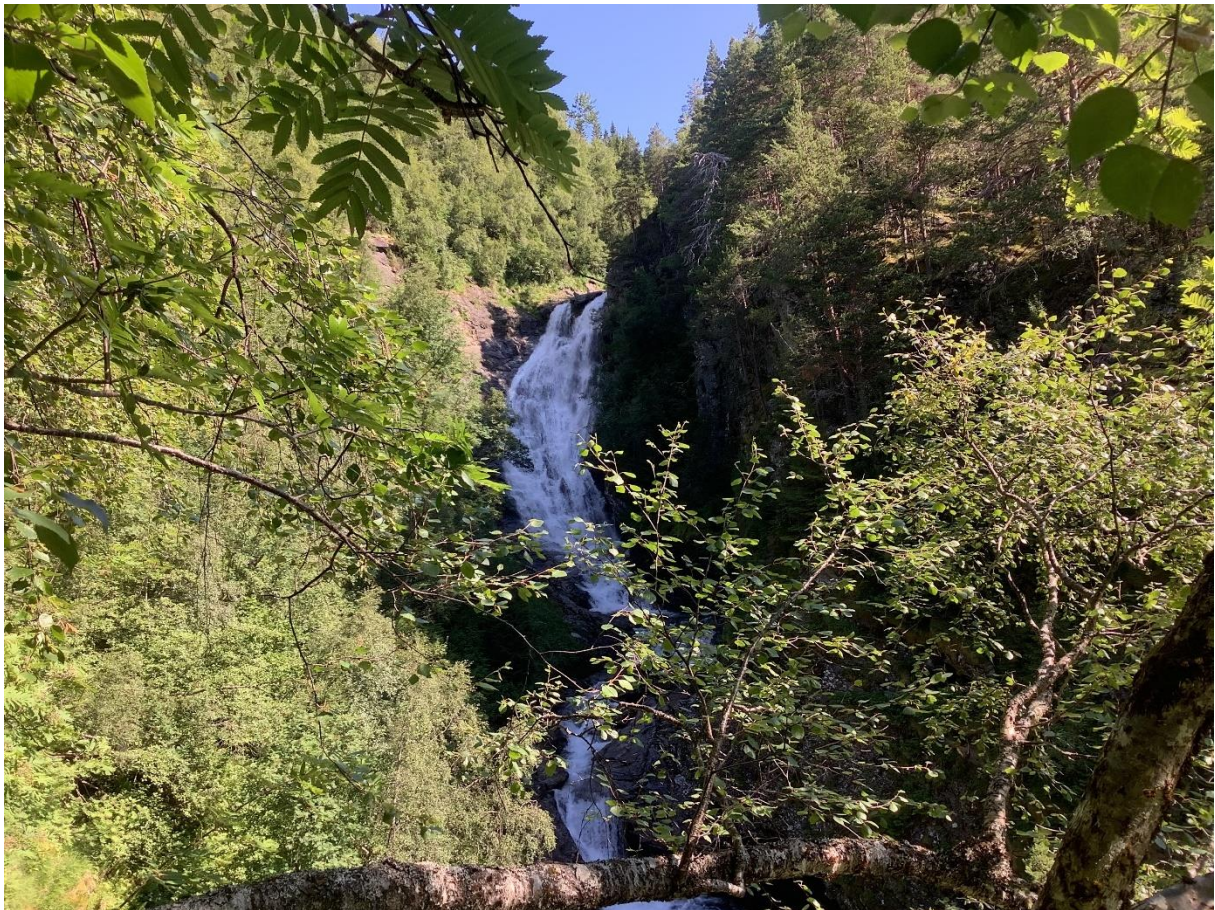
*Figur 2: I tillegg til de to fossene som har avgrensete fossesprutsoner knyttet til seg, finnes en tredje, midtre foss. Den danner ingen fossesprutsoner og er dermed ikke skilt ut som egen naturtype. Foto: Biofokus/Torbjørn Høitomt.*

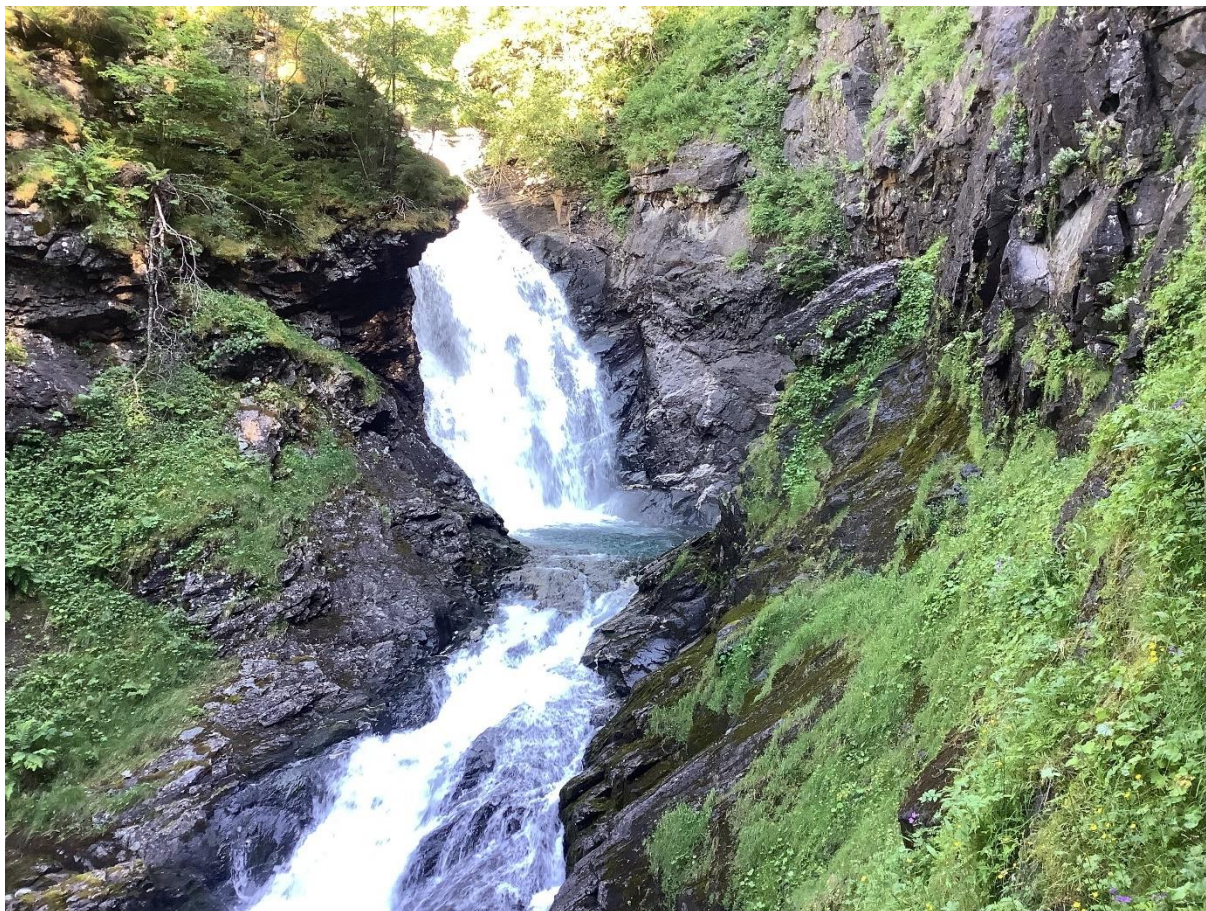
*Figur 7: Fra den nedre fossen i Stavåna, med deler av fossesprutsona nede til høyre i bildet. Foto: Biofokus/Torbjørn Høitomt.*

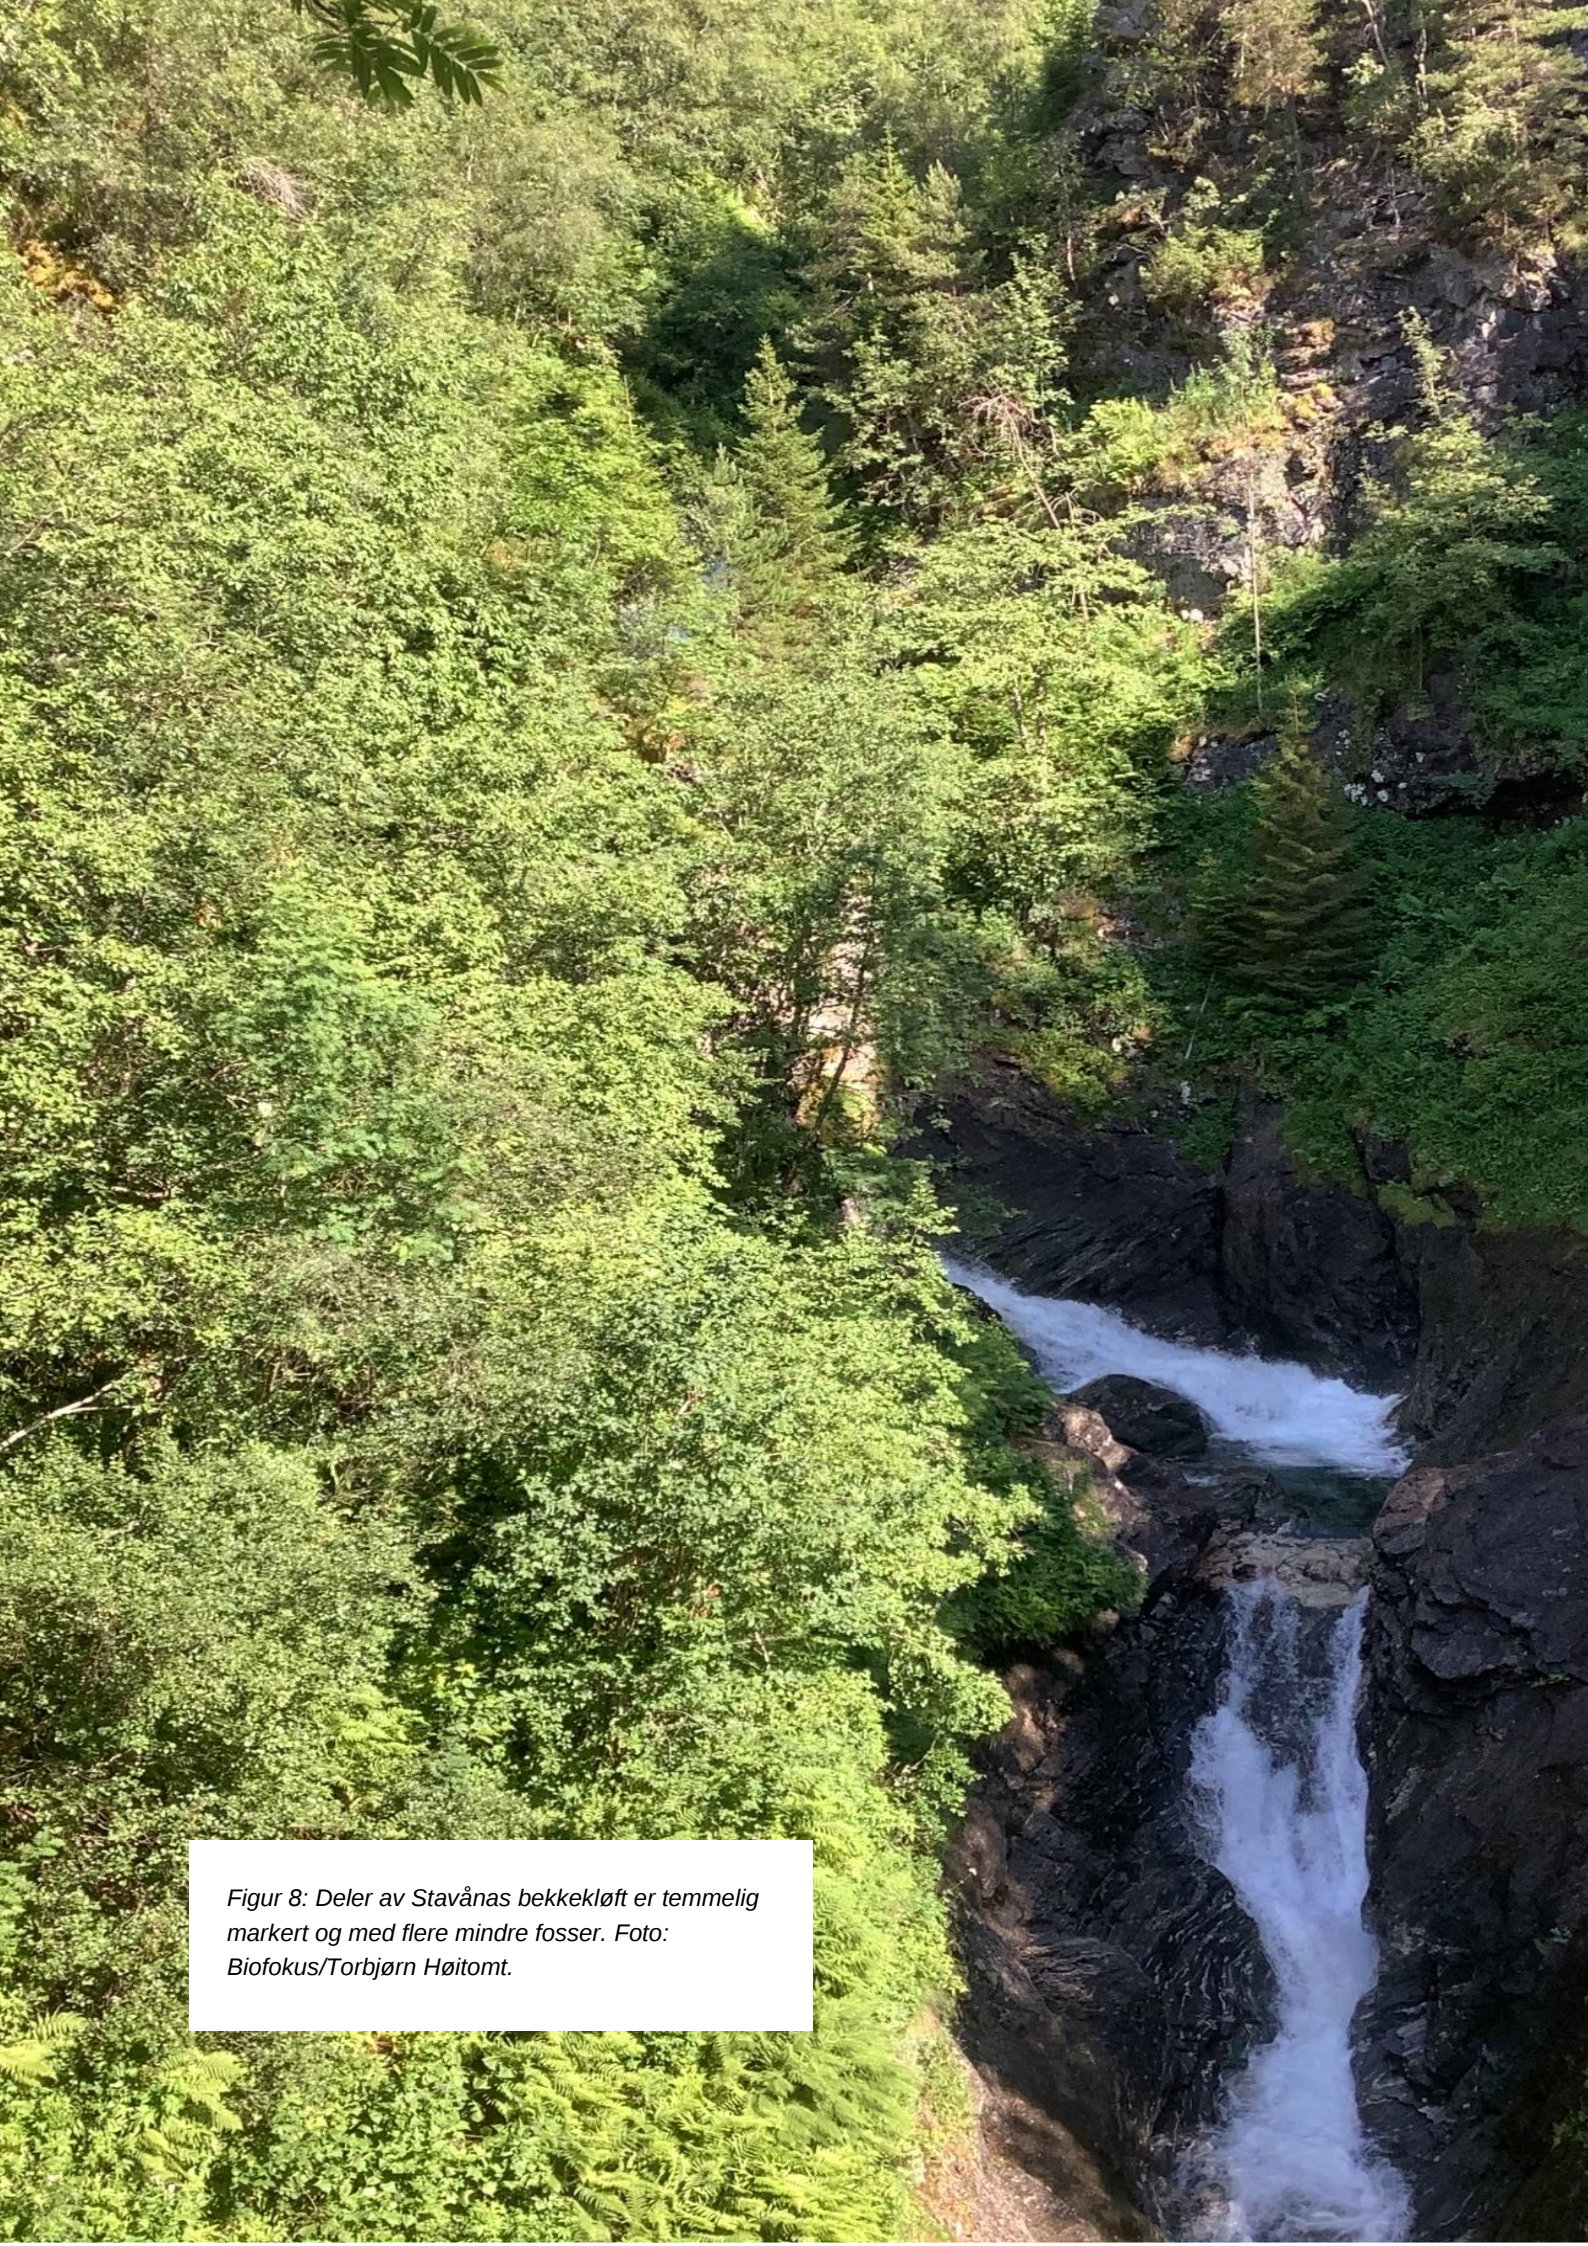
*Figur 8: Deler av Stavånas bekkekløft er temmelig markert og med flere mindre fosser. Foto: Biofokus/Torbjørn Høitomt.*
