# Tilstand i Svorkmyran naturreservat.

Vurdering i forbindelse med reguleringen av Gangåsvatnet.

Biofokus rapport 2022-015

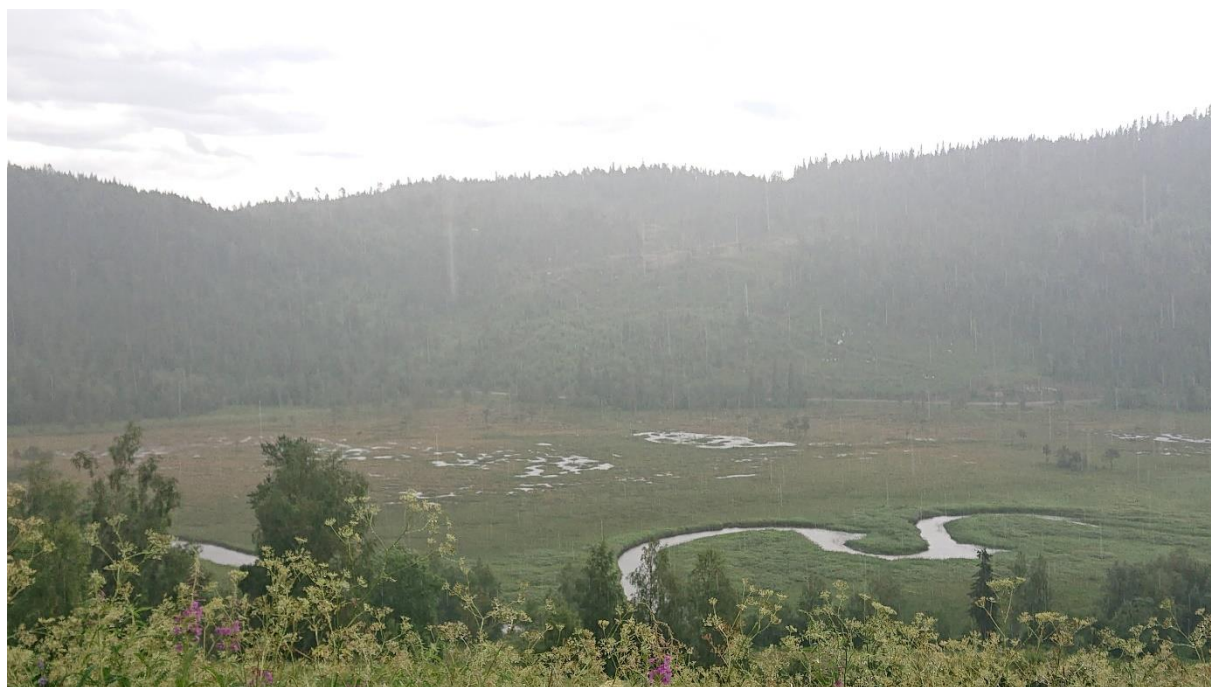
*Deler av reservatet sett fra vest mot øst. Her kan en tydelig se hvordan Svorka bukker seg fram gjennom reservatet. I bakgrunnen skimter en nedbørsmyrer med småvokst furu og en gulbrun farge. Alle partiene med grønnere/gulgrønn farge er oversvømt i perioder med høy vannstand, noe som gjør at arealer med nedbørsmyr (myrer som får all næring gjennom nedbøren og ikke har kontakt med jordvann) har gått tilbake etter som jordvann har trengt inn i torva. Foto Solfrid Helene Lien Langmo.*

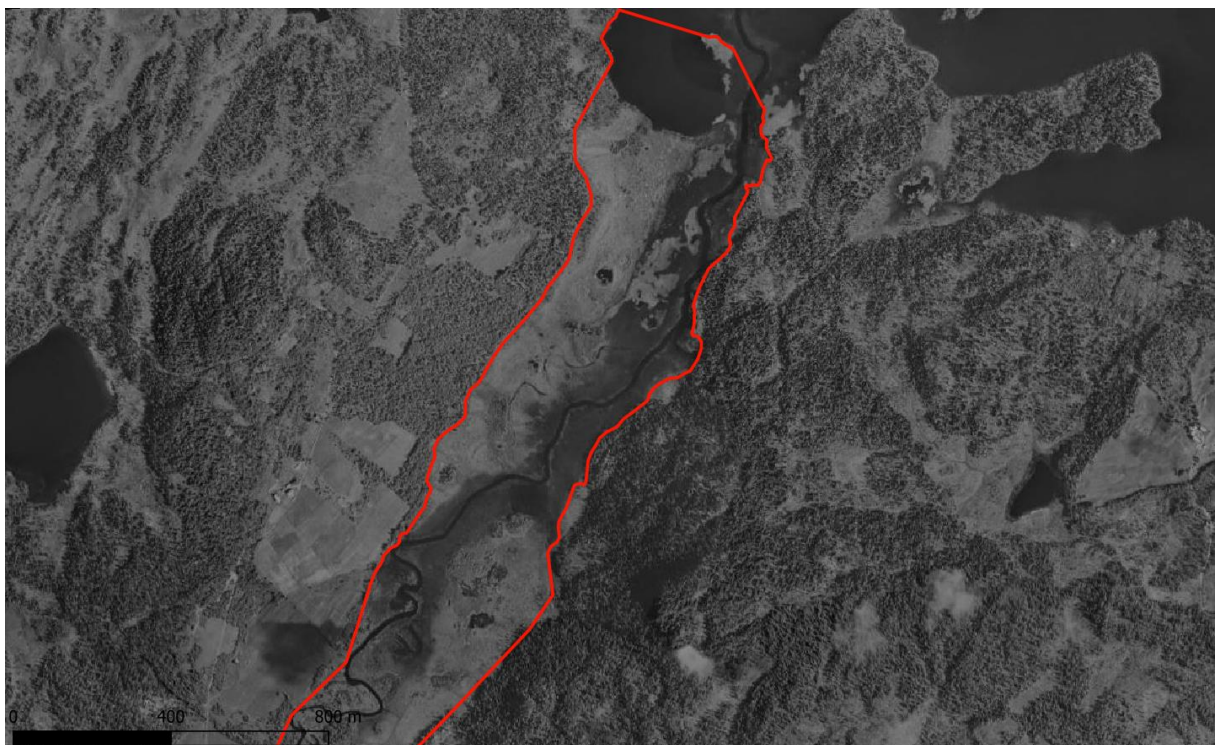
*Figur 2. Flyfoto fra 1965. Fullt magasin. Her ser en tydelig hvordan vannet trekker innover i myrene (mørke partier) langs elvestrengen innover i reservatet. Mye av dette er myrpartier som ikke var oversvømt før reguleringen. Flyfoto er tatt på sommeren da det er lauv på trærne og hesjer på engene nede på Orkanger. Reservatgrense er markert med rød farge.*

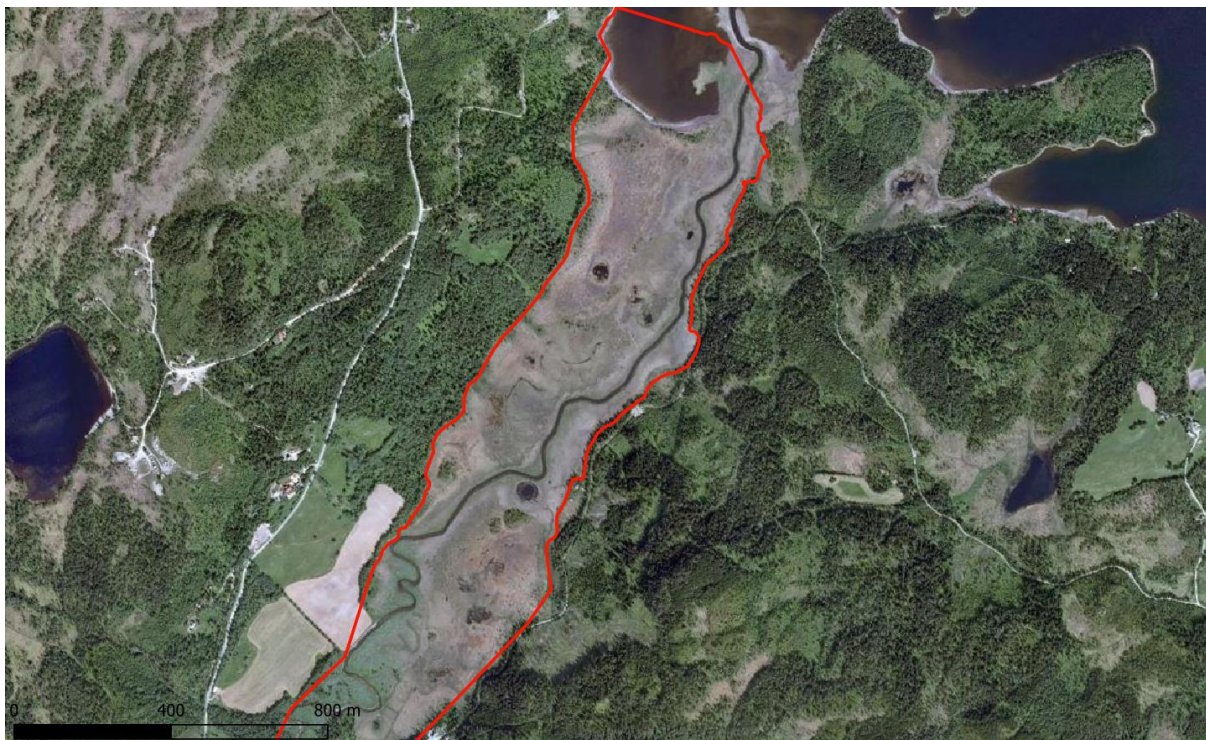
*Figur 3. Flyfoto fra 2009. Nedtappet magasin. Også dette bildet er tatt på sommeren, da engen i området er nyslått, og det ligger rundball på enkelte av dem (utenfor utsnitt). Reservatgrense er markert med rød farge.*

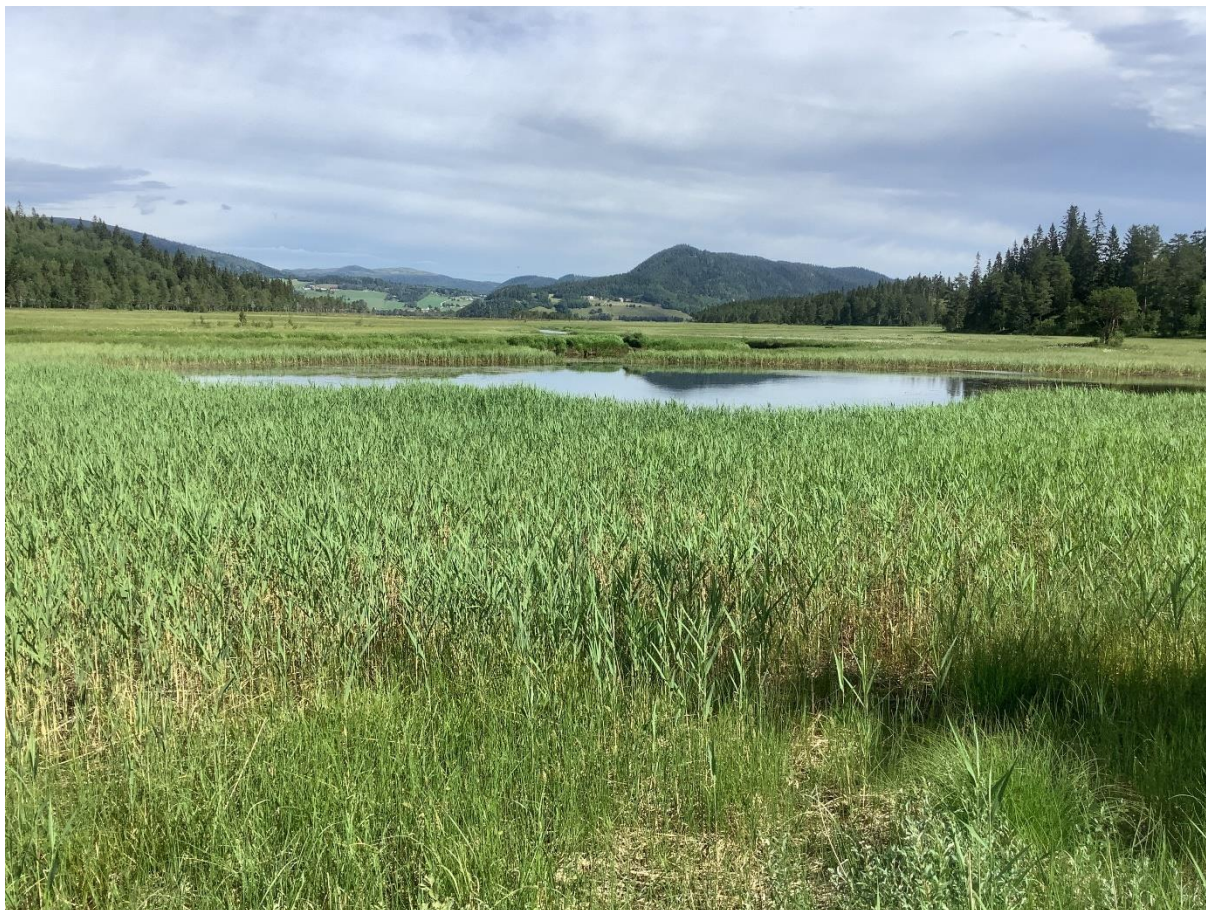
*Figur 4. Myr/helofyttsump med takrør i forgrunnen. Store flatmyrer østover i reservatet i bakgrunnen. Foto: Solfrid Helene Lien Langmo.*

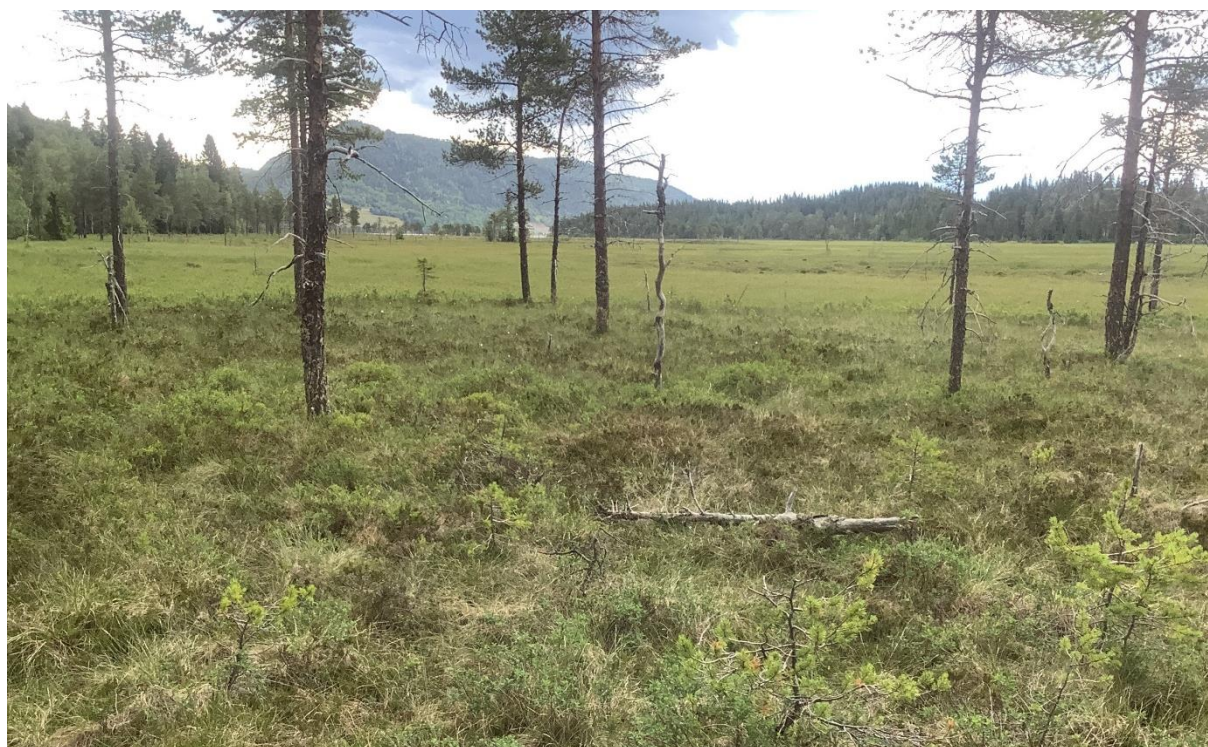
Figur 5. Tresatt nedbørsmyr dominerer i kantene av reservatet, med overgang mot store arealer med flatmyr inn mot elva. Foto. Solfrid Helene Lien Langmo.

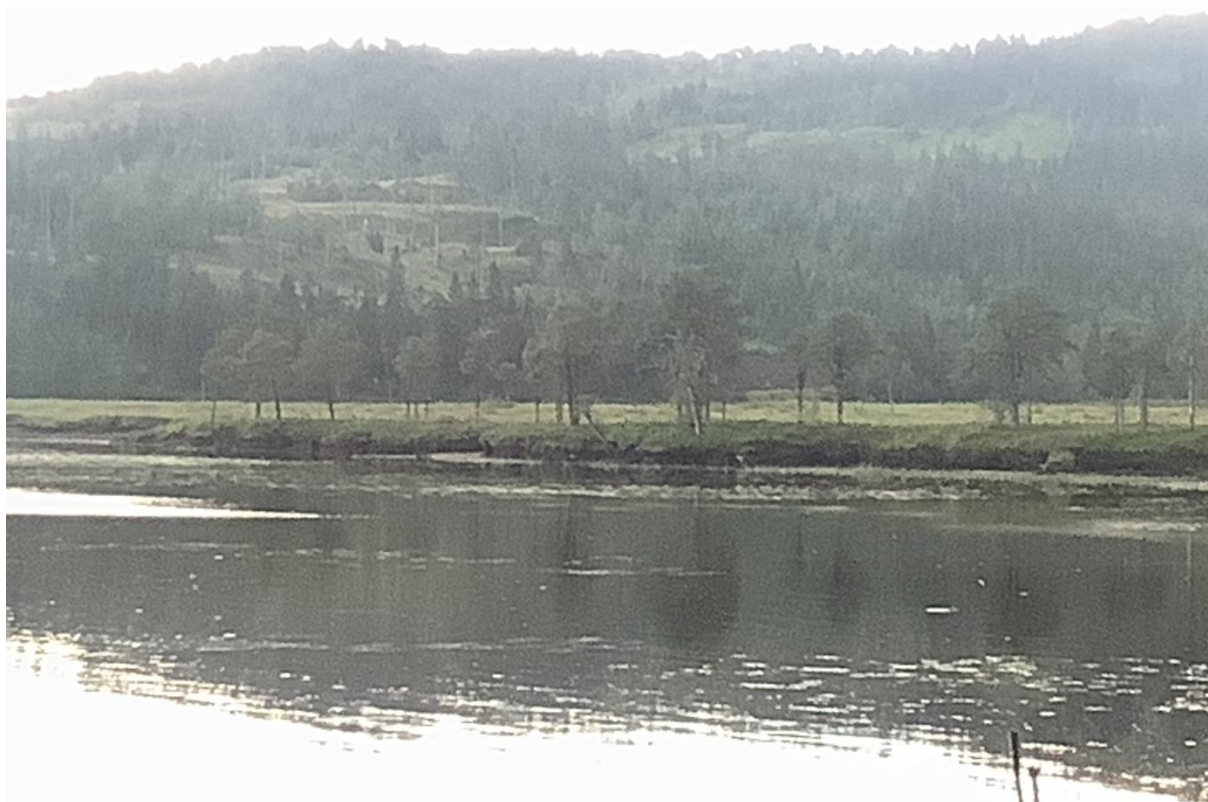
En lang rekke steder bærer reservatet tydelig preg av erosjon av myrene. Særlig er dette godt synlig ut mot Gangåsvatnet, hvor vatnet eroderer bort myr og myrskog (Figur 7). Det er grunn til å tro at de furudominerte områdene som ligger nærmest Gangåsvatnet i dag, tidligere har vært nedbørsmyrer av samme type som vi finner langs kantene og spredt ute i reservatet ellers. Her ser en tydelig eksponert torv en rekke steder langs vannkanten.

Figur 7. Tydelige erosjonskanter i myrene ved Gangåsvatnet. Foto. Solfrid Helene Lien Langmo.

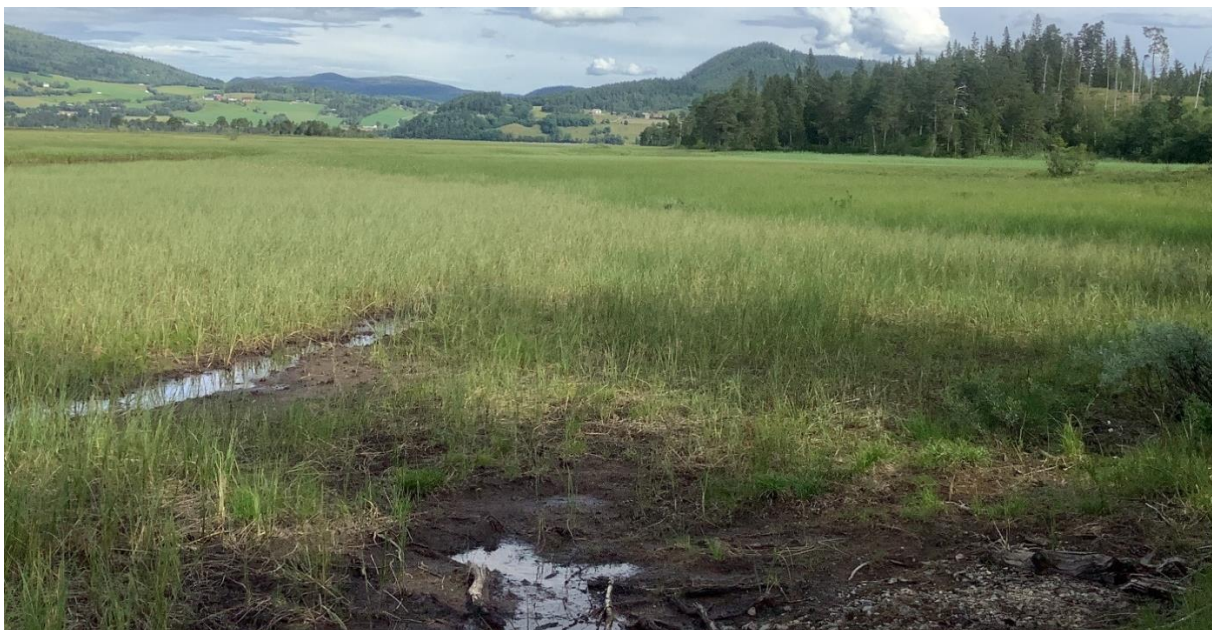
Også inne i reservatet, langt fra vannkanten, er slik erosjon mange steder tydelig langs kantene av høyereliggende partier med nedbørsmyr med svært kompakt torv, samt ut mot kantene av reservatet (Figur 9). Også her er torv og trerøtter synlig, noe som indikerer isskuring eller bølgeeksponering i forbindelse med oversvømmelse av myrene. Bildet under er tatt rundt 800 meter vest for Svorka utløp i Gangåsvatnet, og godt innenfor de delene av reservatet som var regna som vann på grunnkart utarbeidet i 1965 (ØK-kart Figur 10).

Figur 9. Ved beina til fotografen er erosjonen tydelig i form av eksponert grus, naken torv og også en trestokk som er vaska fram fra myra som resultat av erosjon ved oversvømmelse av myrene. Foto. Solfrid Helene Lien Langmo.

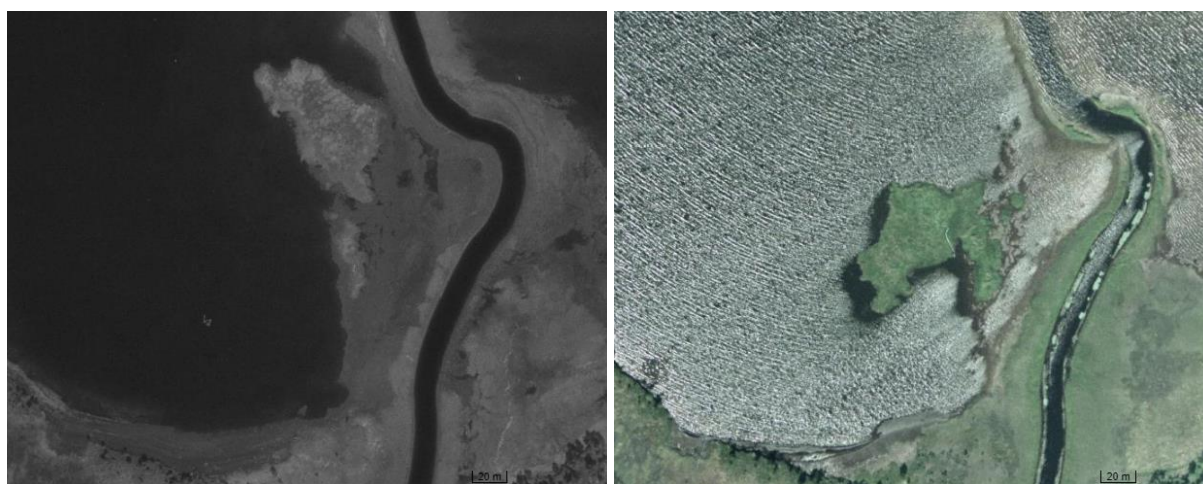
En annen ting som er verdt å merke seg, er at «øya» som hettemåkene hekket på de siste årene, ser ut til å ha flyttet seg, en gang mellom 1985 og 2002. Øya er i virkeligheten et stort flak med torv som har hengt fast ved utløpet av elva. Også dette kan ha noe å si for at måkene forsvant. Mest trolig har øya etter at den flyttet seg, blitt liggende lavere i vatnet slik at den i dag oversvømmes oftere enn tidligere. Det er mest sannsynlig isgang som har flyttet på torvflaket.

Figur 13. Plasseringen av torvflaket på flyfoto av utløpet fra 1985 (tv.) og 2002 (th.).

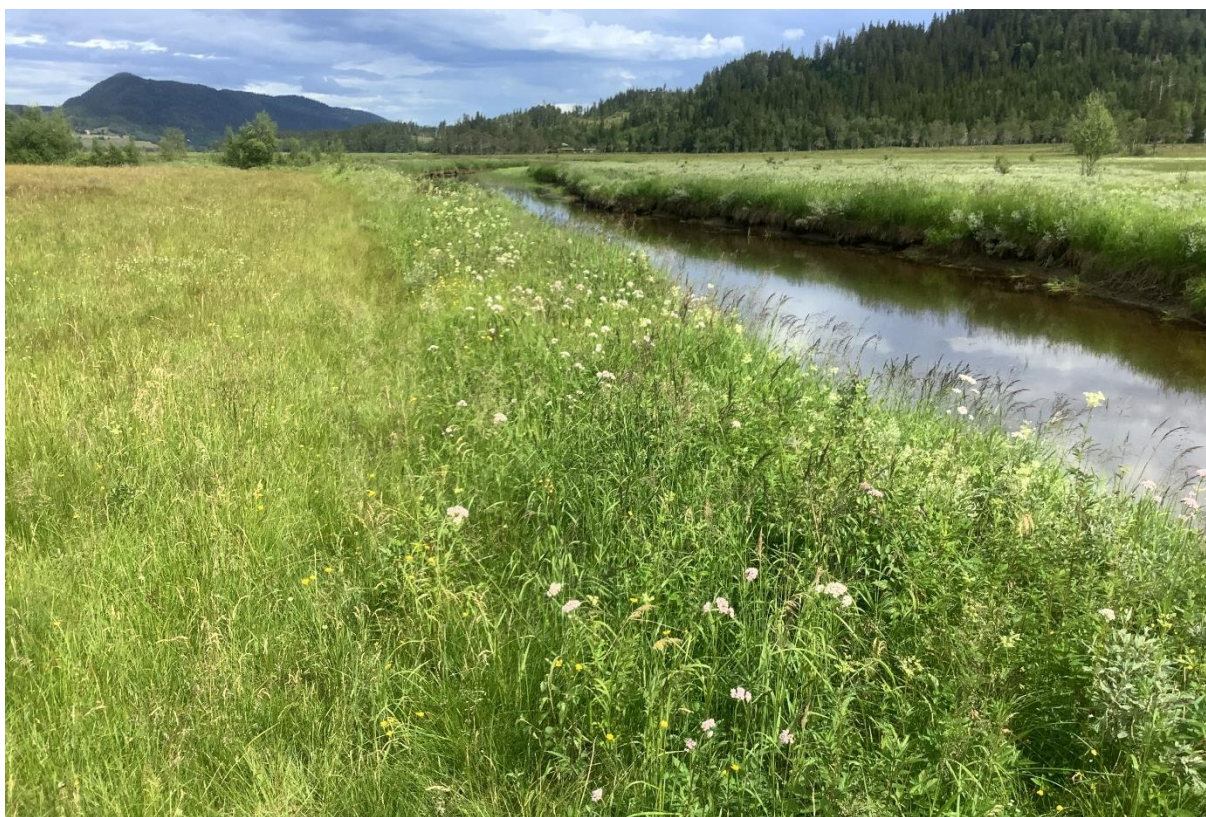
*Figur 14. Oppdyrka eng til venstre i bildet, og Svorkamyran til høyre. Her er beltet med kantvegetasjon smalt og bestående av bare urter og gras. Foto. Solfrid Helene Lien Langmo.*

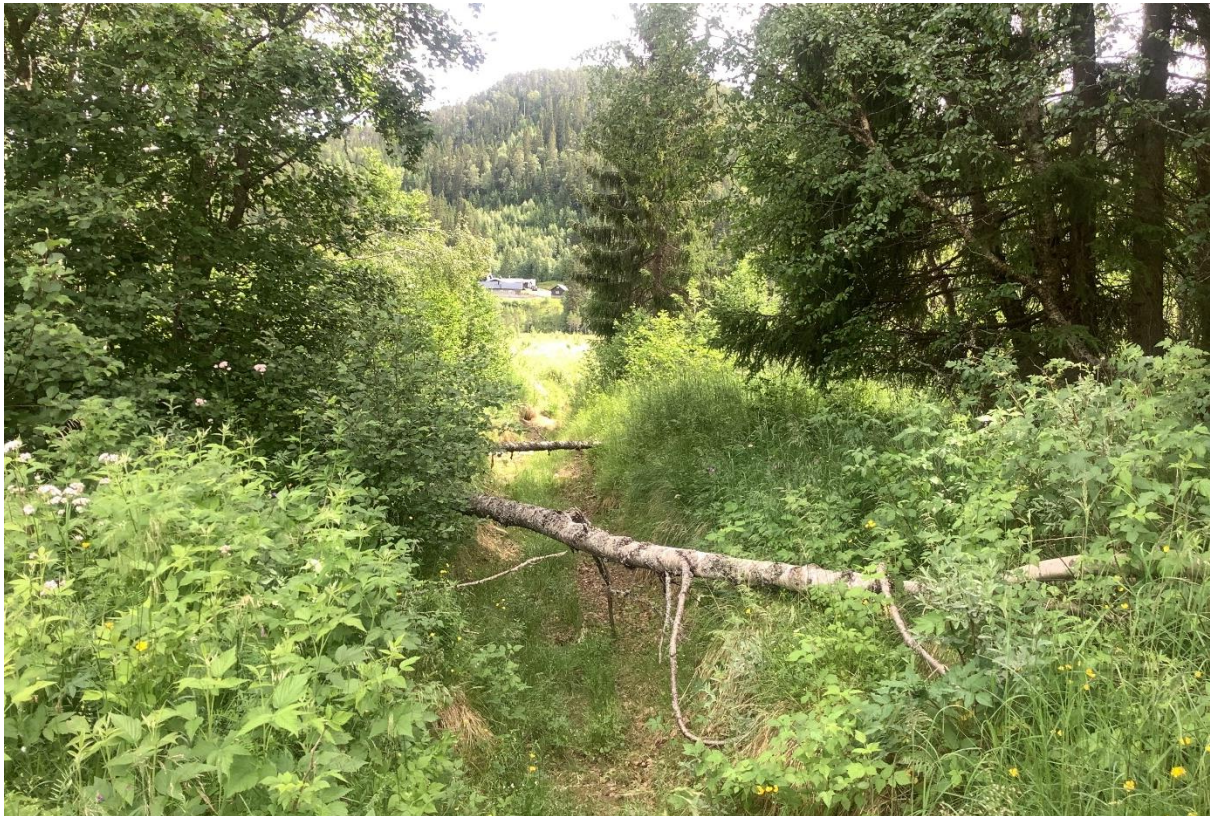
Nord for reservatet ligger det et mindre parti med dyrkamark innenfor reservatgrensene, et areal som var dyrket allerede før reservatet var vernet (trolig på første del av 1970-tallet). Svorka renner helt inntil kanten av enga her, og kantvegetasjonen som vokser på elvekanten, er på det smaleste bare 2-3 meter brei. I dette området er det også flere steder avløpsgrøfter fra jordbruksjorda, som renner ut i Svorka innenfor reservatet.

*Figur 15. Ei av grøftene som har utløp i reservatet. Reservatgrensa går ved den bakerste grana i bildet, men grøfta fortsetter også inn i reservatet og munner ut i Svorka bak trærne. Foto. Solfrid Helene Lien Langmo.*
