# Naturfaglig vurdering i forbindelse med planarbeid ved Kluke gård, Gjøvik kommune

# Naturfaglig vurdering i forbindelse med planarbeid ved Kluge gård, Gjøvik kommune

Biofokus rapport 2022–092

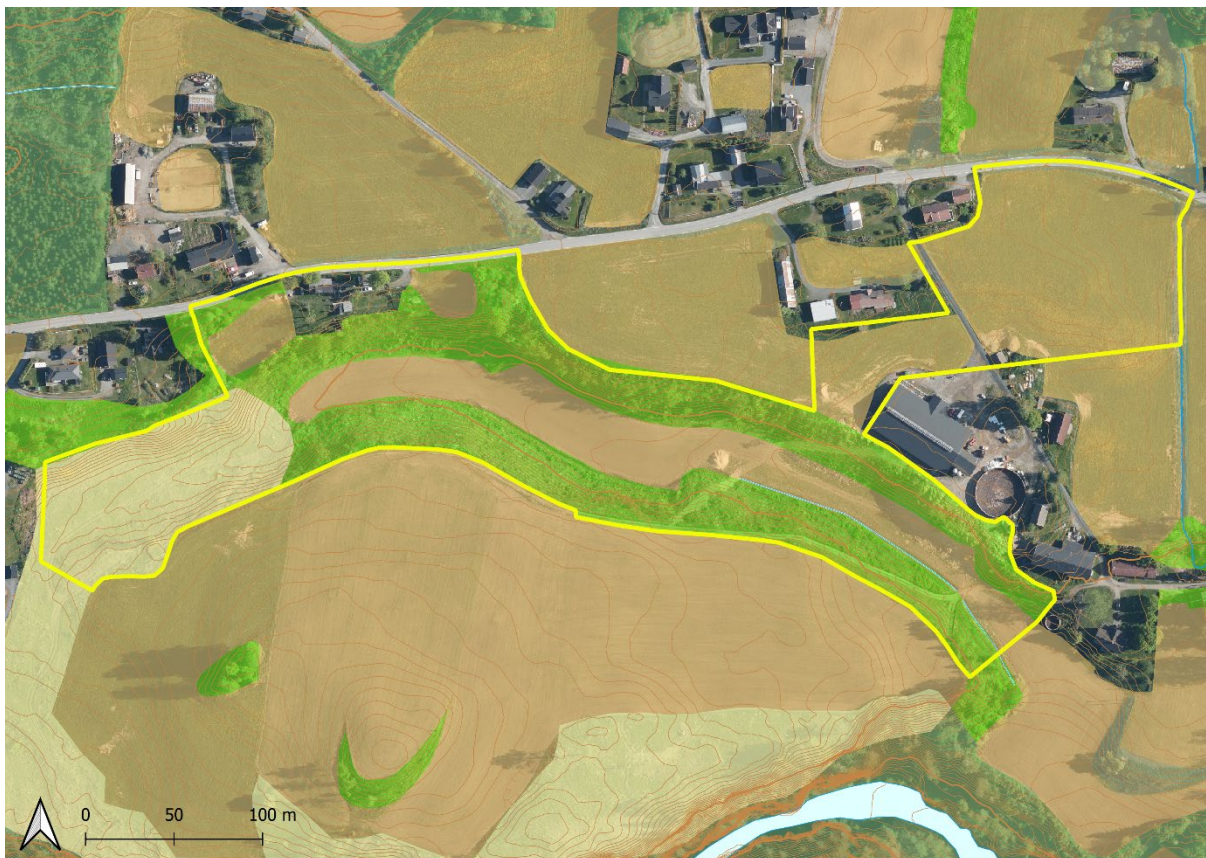
Figur 3. En god del av planområdet klassifiseres som fullt dyrket mark (brunt). Skrentene ned mot den fullt dyrka marka i midtre del består av løvskog (lyse grønt). I vest kommer det inn et parti med beitemark (beige).

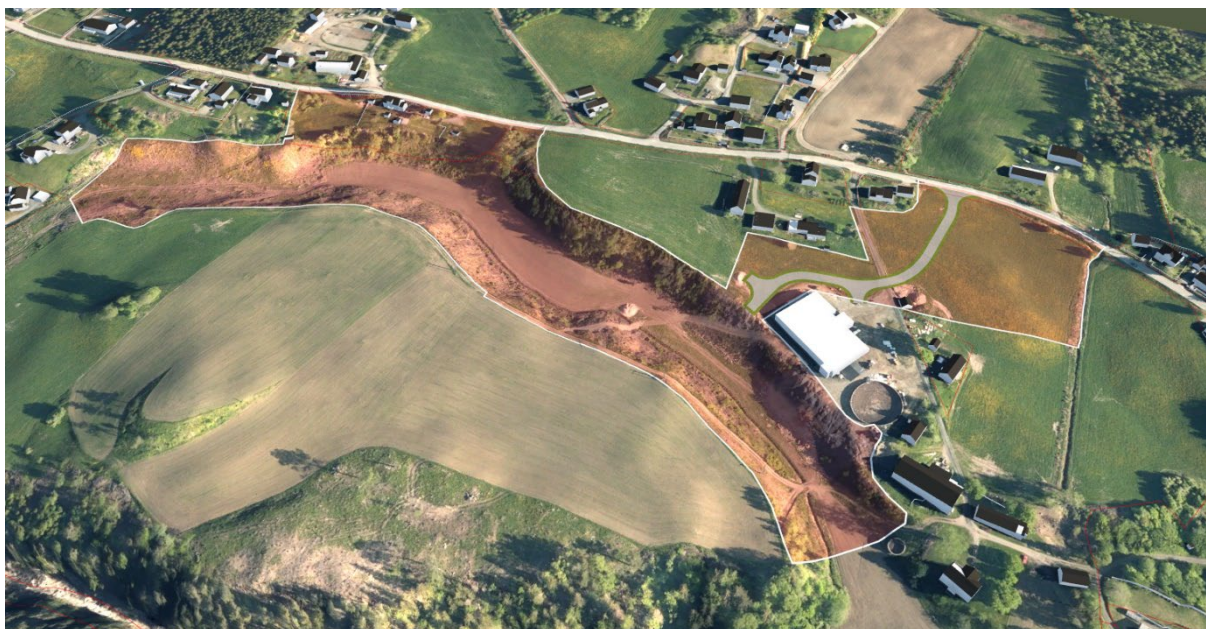
Figur 4. Eksisterende undersøkelsesområde slik det fremstår i dag.

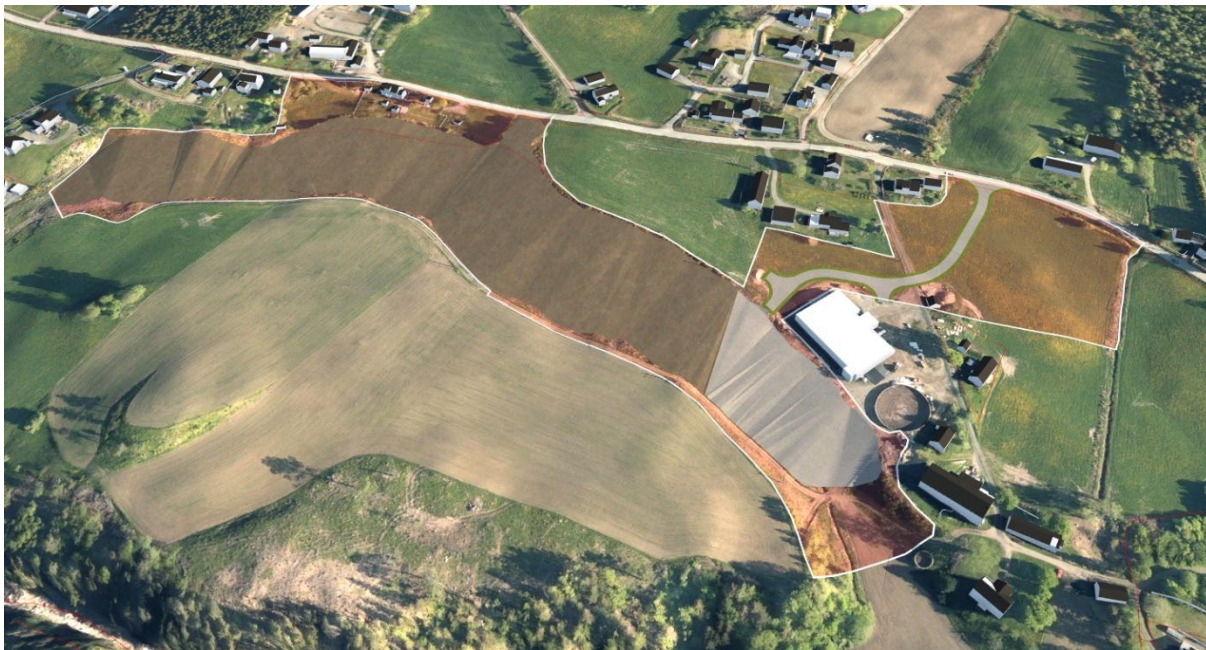
Figur 5. Området slik det vil fremstå etter at ravinen er fylt igjen. Her er også adkomstveg markert.

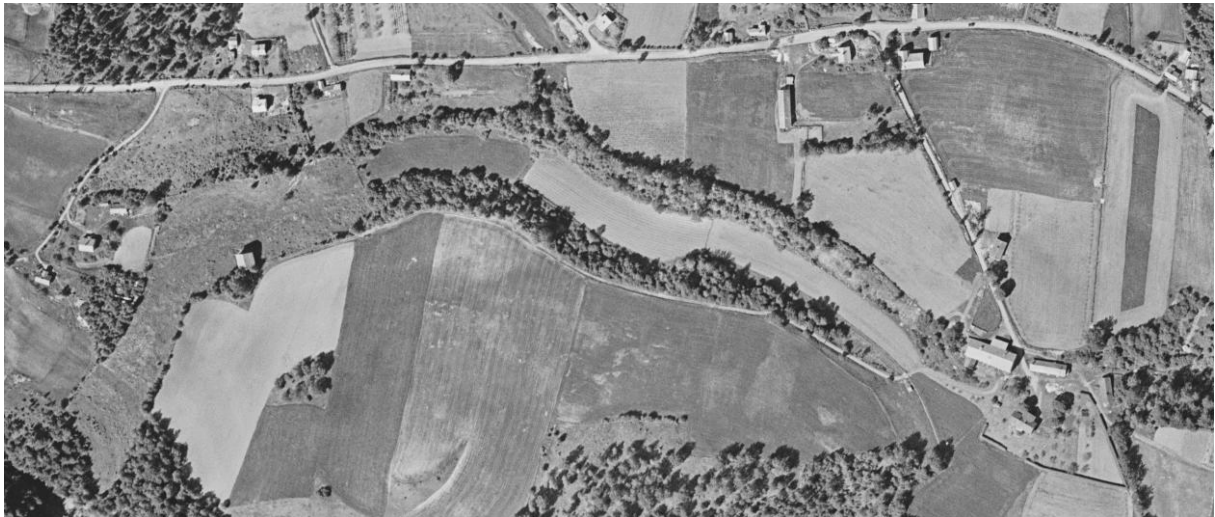
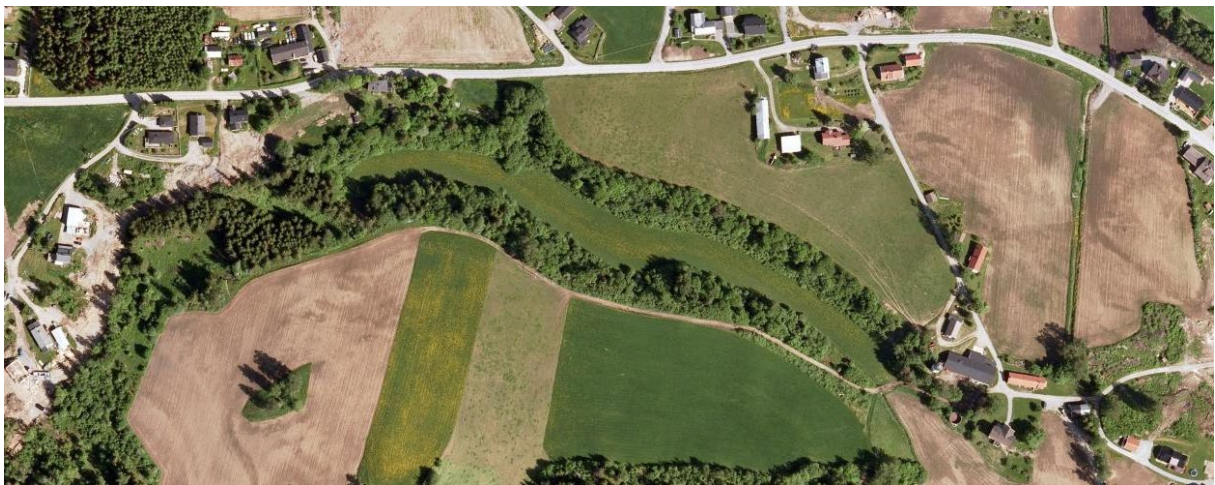
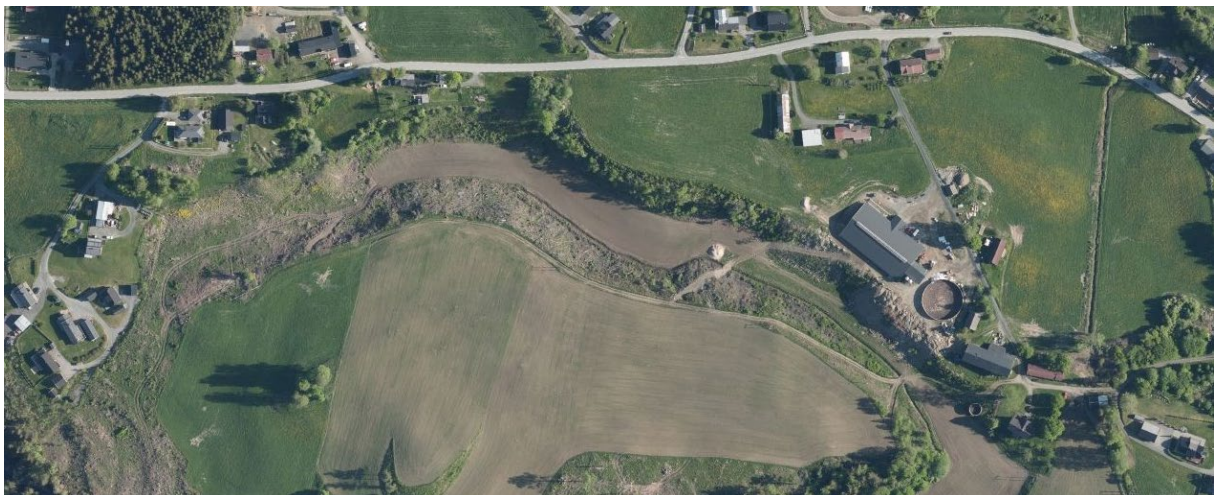
*Figur 6. Bildene viser utviklingen ved Kluge fra 1956 (øvre), 1986 (midtre) og 2020 (nedre). I 1956 ser man at jordbrukslandskapet er intakt. I 1986 har det begynt å dukke opp nye boliger i vest, mens jordbrukslandskapet ellers fremdeles er urørt. I 2020 ser vi at skogen er hugget og det har kommet nye driftsbygninger ved Kluge. I tillegg er det kommet flere nye kjøreveger i området. Bildene er hentet fra Norgebilder.no.*

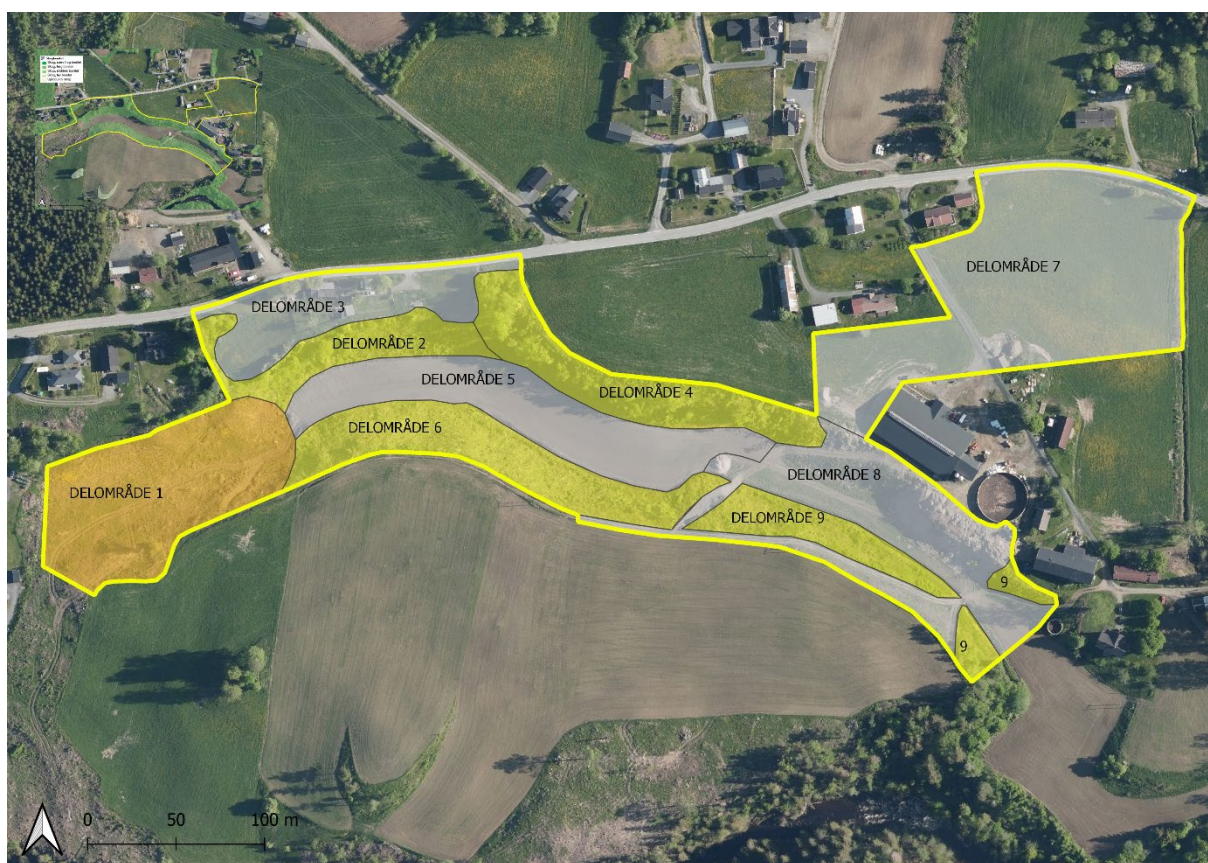
Figur 13. Viser delområdene med verdi (grått = ubetydelig verdi, gult = noe verdi, oransje = middels verdi). Området er delt opp i flere delområder for etter grad av påvirkning av hogst, intakt skog og øvre/nedre del av ravinen.

For å kunne vurdere konsekvenser av tiltaket iht. Miljødirektoratets veileder M-1941 (ref) er området delt inn i ulike delområder for verdisetting, se figur 11 og tabell 3. Innenfor det aktuelle planområdet er det registrert én naturtypelokalitet naturbeitemark med moderat kvalitet, samt 4 rødlistede arter. Naturtypelokaliteten består av naturbeitemark i planområdets vestre del, og er vurdert å ha «middels verdi». Den delen av arealet som ikke er fulldyrket (løvskog på høy bonitet) vurderes til biologisk viktig grunnstruktur og regnes som å ha «noe til middels verdi» for vanlige arter og deres funksjonsområder. Det er her også tatt høyde for at ravinedal er en sårbar naturtype. Skog- og beitearealene utgjør et nokså intakt kjerneområde med natur i et sterkt fragmentert landskap. Areal som er fulldyrket eller som har annen påvirkning (veger/fyllinger/etc.) ansees å ha ubetydelig til noe verdi.
