# Naturverdier ved Brennsrud i Asker kommune

Kunnskapsgrunnlag i forbindelse med etablering av ny demning ved utløpet av Brennsrudvannet

Biofokus rapport 2022-097

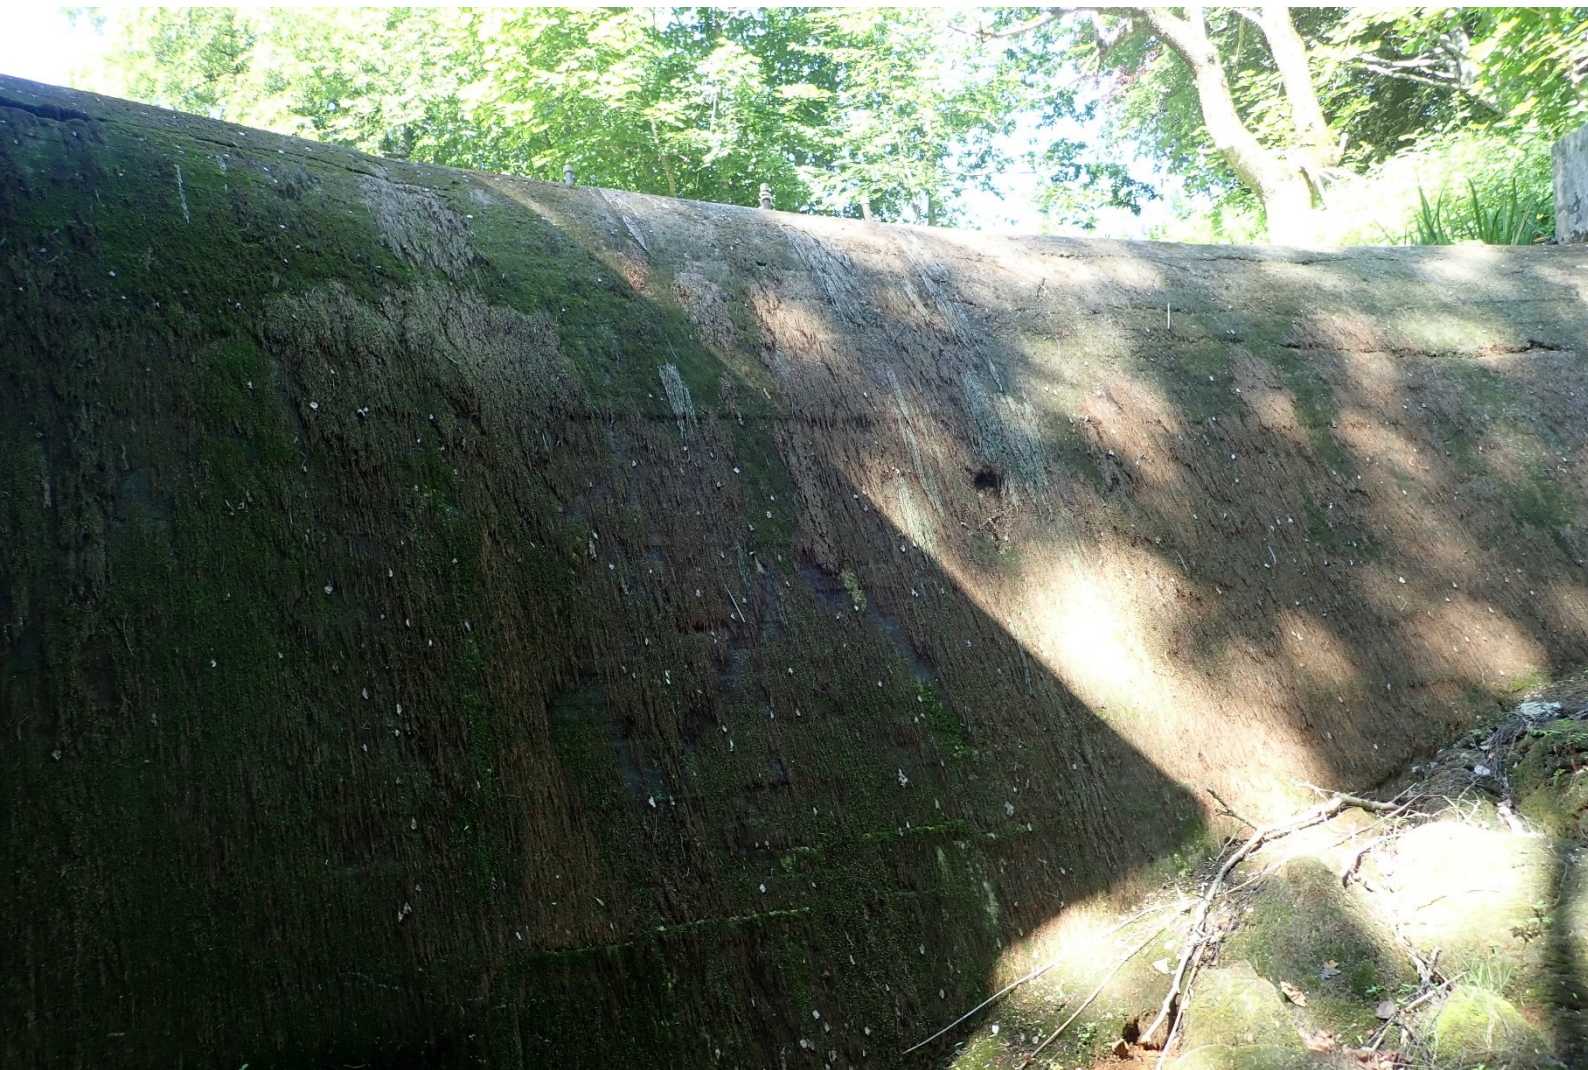
*Figur 1: Deler av eksisterende demning. Foto: Biofokus/J.G. Brynjulvsrud*

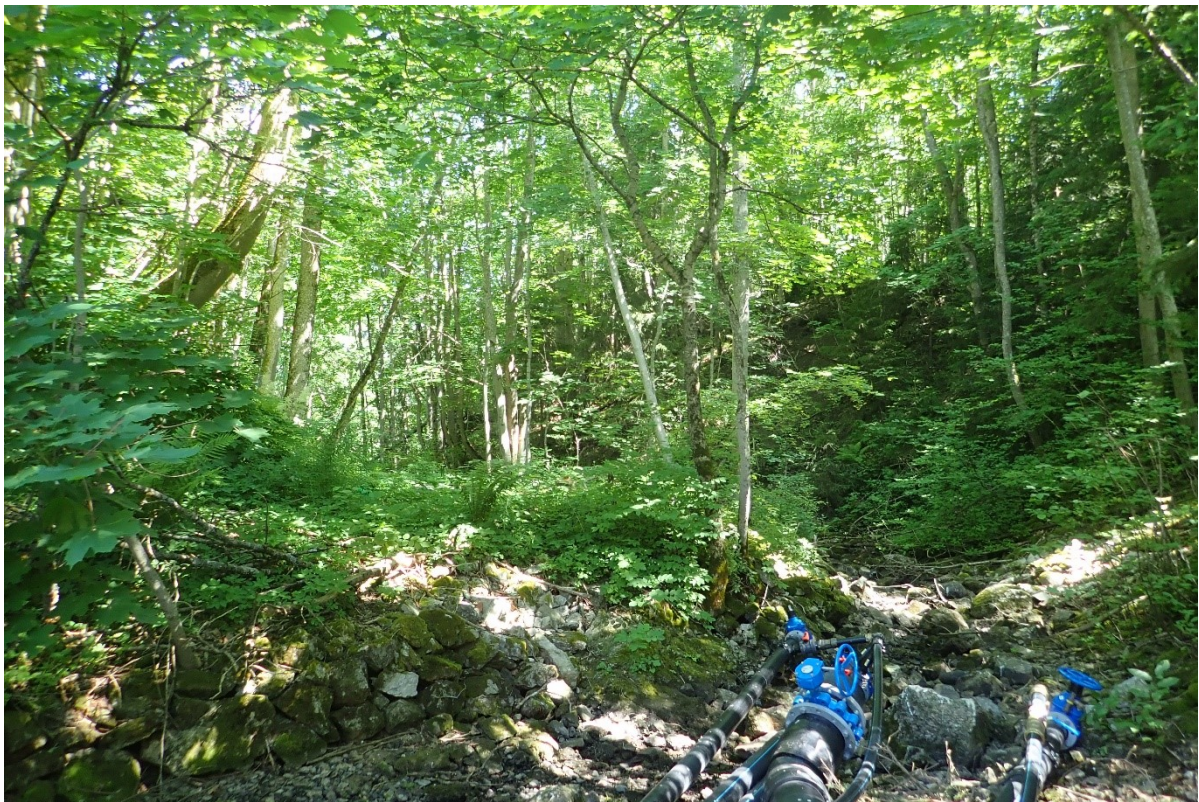
Figur 2: Deler av naturtypelokalitet Brennsrubbekken rett nedstrøms eksisterende demning. Foto: Biofokus/J.G. Brynjulvsrud.

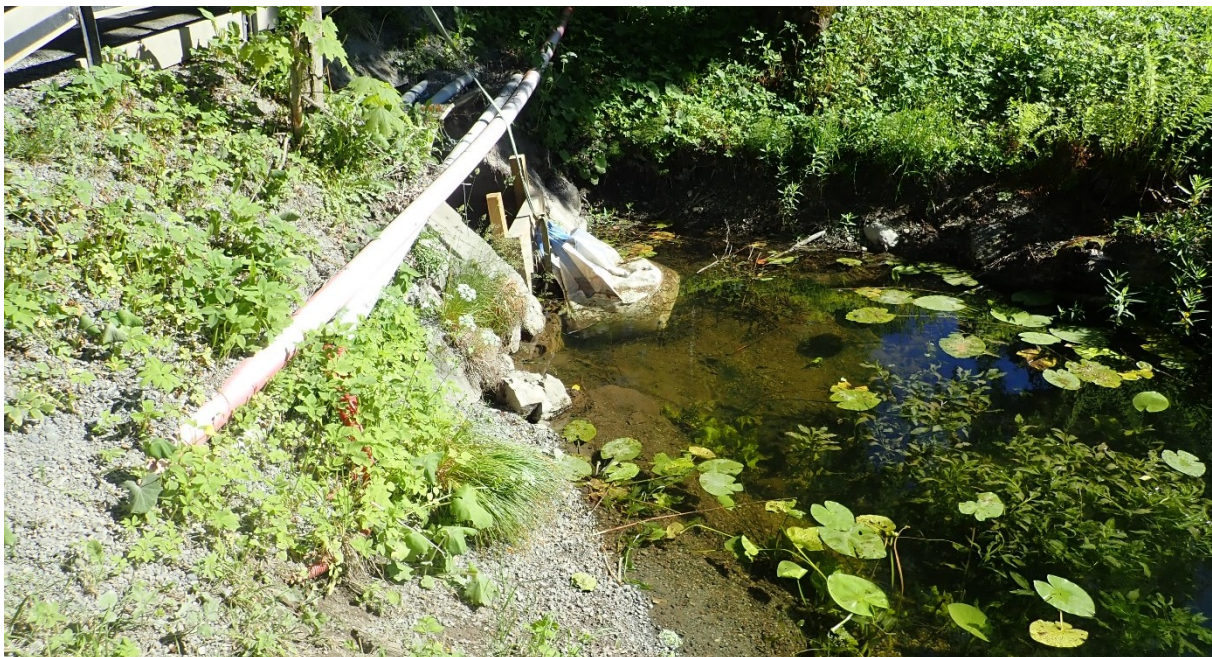
Figur 7: Kulvert med blanktjernaks til høyre i bildet. Foto: Biofokus/J.G. Brynjulvsrud.

Ved utløpet av Finnsrudvannet er det rett på vestsiden av brua med kulvert stort sett påvirkede arealer med en del fyllmasse. Tiltak bør imidlertid begrenses til et område nær kulvert. Like vest for kulvert er blanktjernaks (EN) påvist. Forsiktighet i anleggsfasen for å ikke påvirke populasjoner med blanktjernaks, samt hindre avrenning ut i vannmassene bør vektlegges.
