# Biologiske undersøkelser av utvalgte områder ved Fetsund, Lillestrøm kommune, i forbindelse med ny trase for rv. 22

**Publisert:** 13.10.2022

**Rapporten refereres som:** Lønnve, O. J. og Olsen, K. M. 2022. Biologiske undersøkelser av utvalgte områder ved Fetsund, Lillestrøm kommune, i forbindelse med ny trase for rv. 22. Biofokus-rapport 2022-106. Stiftelsen Biofokus. Oslo.

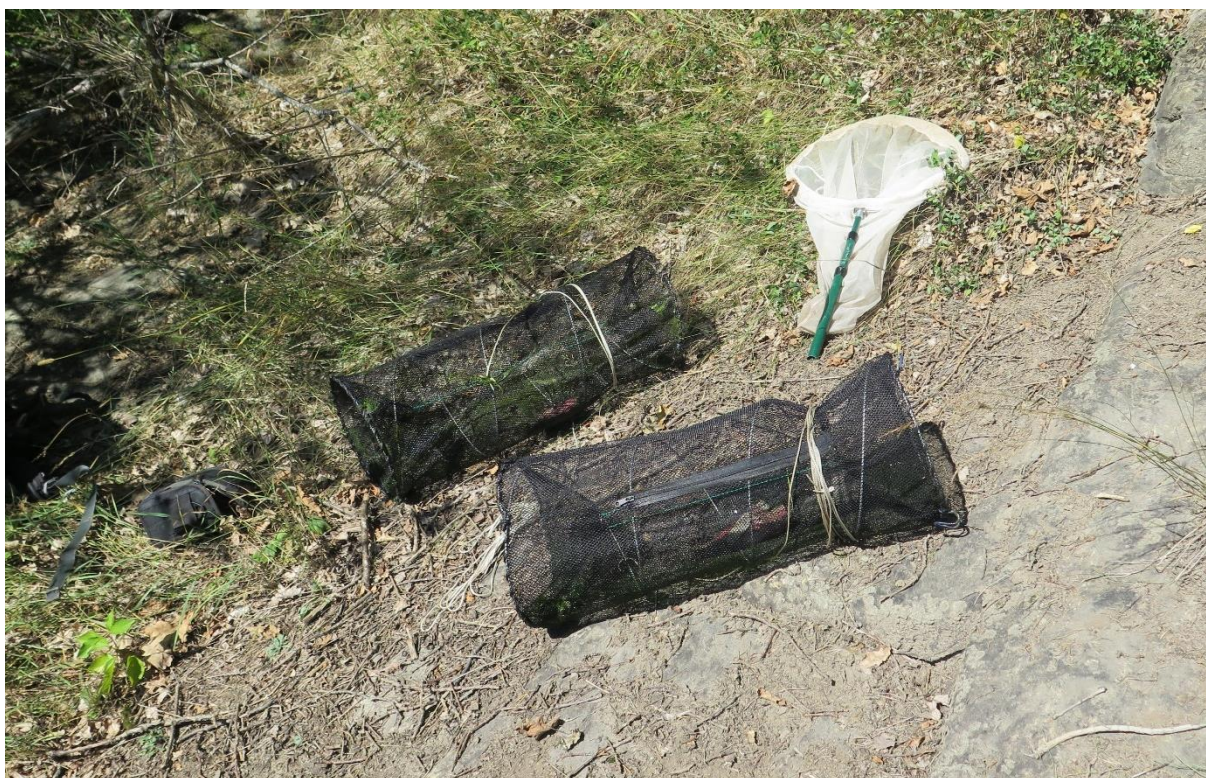
*Figur 10. Ørekyteruser, der kokte reker og crabsticks ble benyttet som åte, ble brukt for å påvise amfibier. Insekthåv ble benyttet til å samle inn materiale i kantvegetasjonen. Foto: Ole J. Lønnve.*

Ørekyteruser (Figur 10) er en metodikk som er godt egnet til å påvise salamandere. Rusene må imidlertid stå ute noen tid (minst ett døgn). For effektiv innsamling, bør det brukes åte for å lokke dyrene. Rusen må heller ikke ligge helt under vann, da salamandere og en rekke andre akvatiske organismer vil dø hvis de ikke har tilgang på luft. I denne undersøkelsen ble åte av kokte reker og crabsticks benyttet. Åte lukter, og salamandere og andre organismer vil bli tiltrukket av det. Dessuten kan man til en viss grad bruke metoden til å påvise forekomster av enkelte arter fisk. Ruser ble benyttet til undersøkelse av dammene i Holendalen. Til sammen fem ruser ble satt ut den 10. august, og tatt inn den 11.

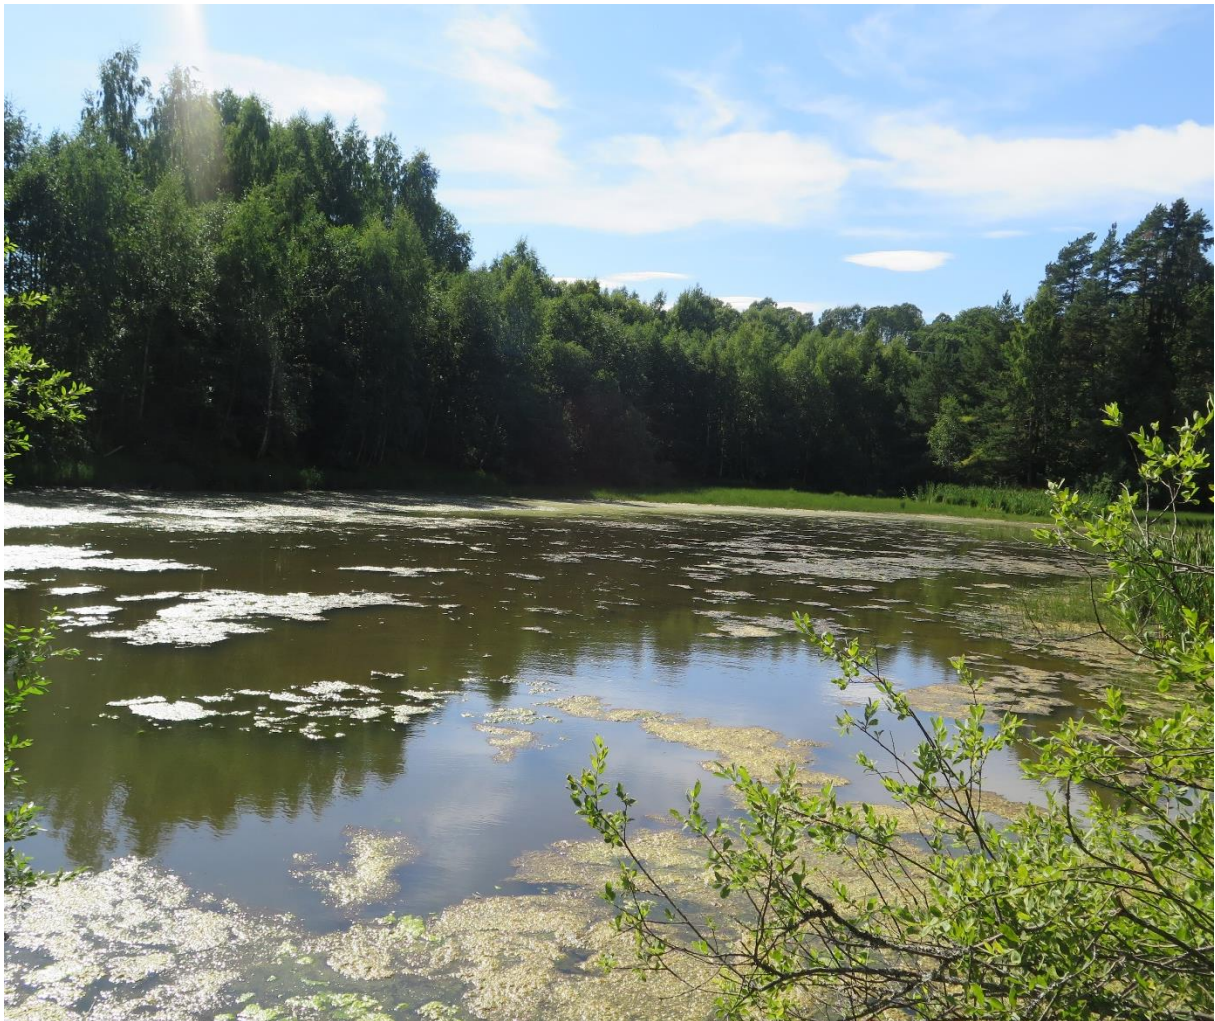
*Figur 12: Den store dammen i nedkant Herredshuset (Fjellsevja). I vestenden er det store partier dominert av bred dunkjeve og elvesnelle. Dammen er grunn, og det er en god del algevekst. Dammen er omkranset av for det meste løvdominert skog. Gråseljekratt med noe mandelpil (NT) finnes mot vest. Foto: Ole J. Lønnve.*

Den store dammen er temmelig grunn, og det er store partier dominert av elvesnelle og bred dunkjevle, spesielt i den vestlige delen (Figur 12). En del algevekst ble registrert den 10. og 11. august. Det fløy store mengder øyenstikkere rundt dammen på befaringsstidspunktet. Spesielt blodhøstlibelle *S. sanguineum* og gulvingehøstlibelle *S. flaveolum* var svært tallrike (trolig flere hundrede individer av begge artene ble observert den 10. og 11. august). Gulvingehøstlibelle er en mindre vanlig øyenstikker som kan fluktuere noe mellom år. I tillegg ble svarthøstlibelle *S. danae*, brunlibelle *Aeshna grandis* og nordmetallvannymfe *Lestes sponsa* observert. I følge Artskart skal også sørhøstlibelle *S. vulgatum* være observert. I dammen ble det registrert småvokst mort og larver av småsalamander (Figur 13). Av rødlistearter ble en larve av våpenfluen *Odontomyia argentata* funnet. Denne arten er vurdert til sårbar (VU) på rødlista for 2021 (Gammelmo mfl. 2021). Ifølge Artskart er arten ikke tidligere kjent fra Øyerområdet, og det er så langt det nordligste funnet av denne arten i Norge. Den noe mindre vanlige ryggsvømmeren (Notonectidae) storgulryggsvømmer *Notonecta lutea* ble funnet fåtallig i dammen, sammen med den langt vanligere svartkjoldryggsvømmeren *N. glauca*. Mot vest finnes partier med gråseljekratt, der også noe mandelpil (NT) inngår.

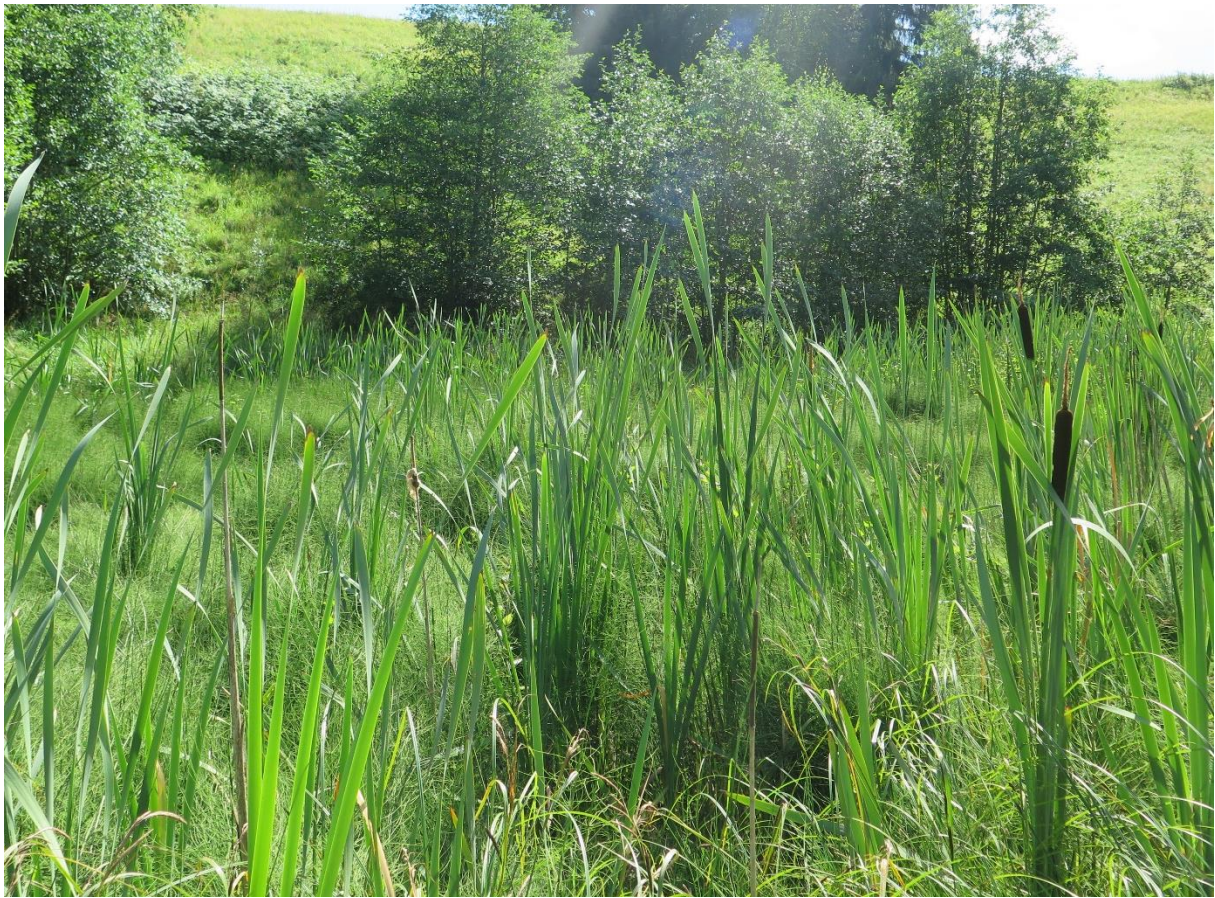
*Figur 14: Helofyttsumpen i nedkant Søndre Nerdrum. Bred dunkjevle og elvesnelle er dominerende karplanter.  
Foto: Ole J. Lønnve.*

Dammen i nordvest var dominert av bred dunkjevle og elvesnelle (Figur 14), og har mer karakter av å være en helofyttsump enn en dam. Det ble ikke funnet salamanderlarver, men også her fløy mange øyenstikkere rundt. Blodhøstlibelle og gulvingehøstlibelle ble observert i antall. Fire eksemplarer av den rødlistede vannkalven *Hydaticus aruspex* (en billeart) ble funnet. Arten er vurdert til nær truet (NT) på rødlista for 2021 (Ødegaard mfl. 2021). Ifølge Artskart representerer funnet det andre funnet av arten fra områdene i den nordlige delen av Øyeren. Stokkender observert både 10. og 11. august.

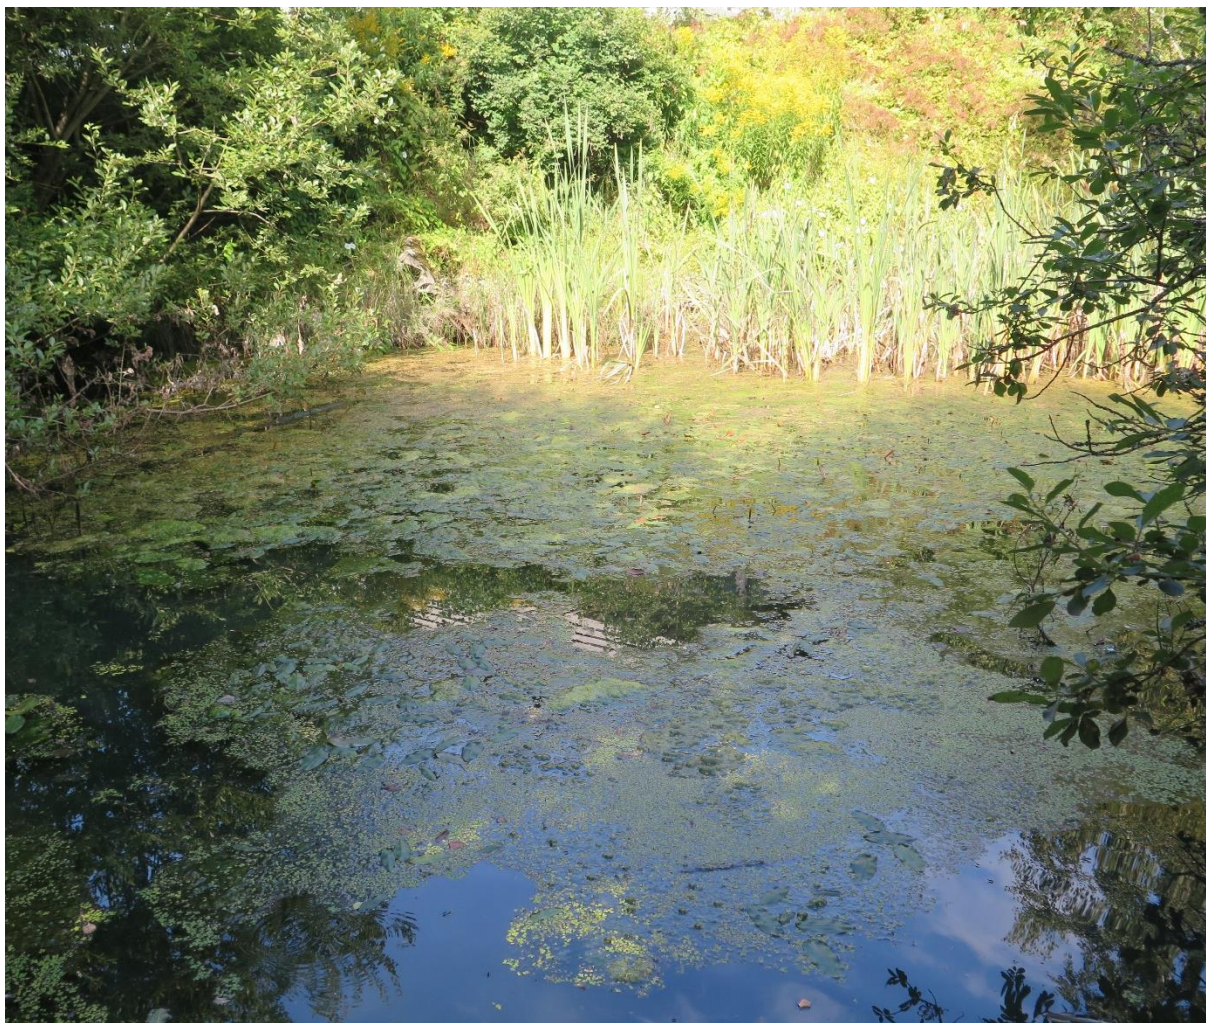
Figur 15: Den lille dammen i sørøst. Dammen er skyggefull, med mye algevekst på befaringstidspunktet. Vannet var også stillestående. Langs den nordlige bredden finnes et parti dominert av bred dunkjevle. Foto: Ole J. Lønnve.

I den lille, inneklemt dammen i sørøst ble det observert fisk, trolig mort. Dammen er omgitt av busker og trær og den er temmelig skyggefull (Figur 15). Vannet var stillestående og vannkvaliteten mindre god på befaringsstidspunktet. Mye algevekst preget dammen, og det var relativt lite akvatisk vegetasjon. En del stor og liten andemat ble registrert, samt tjernaks. Langs den nordlige bredden finnes et parti med bred dunkjevle. Ett eksemplar av vannkalven *Hyphydrus ovatus* ble funnet. I tillegg fløy andemat-

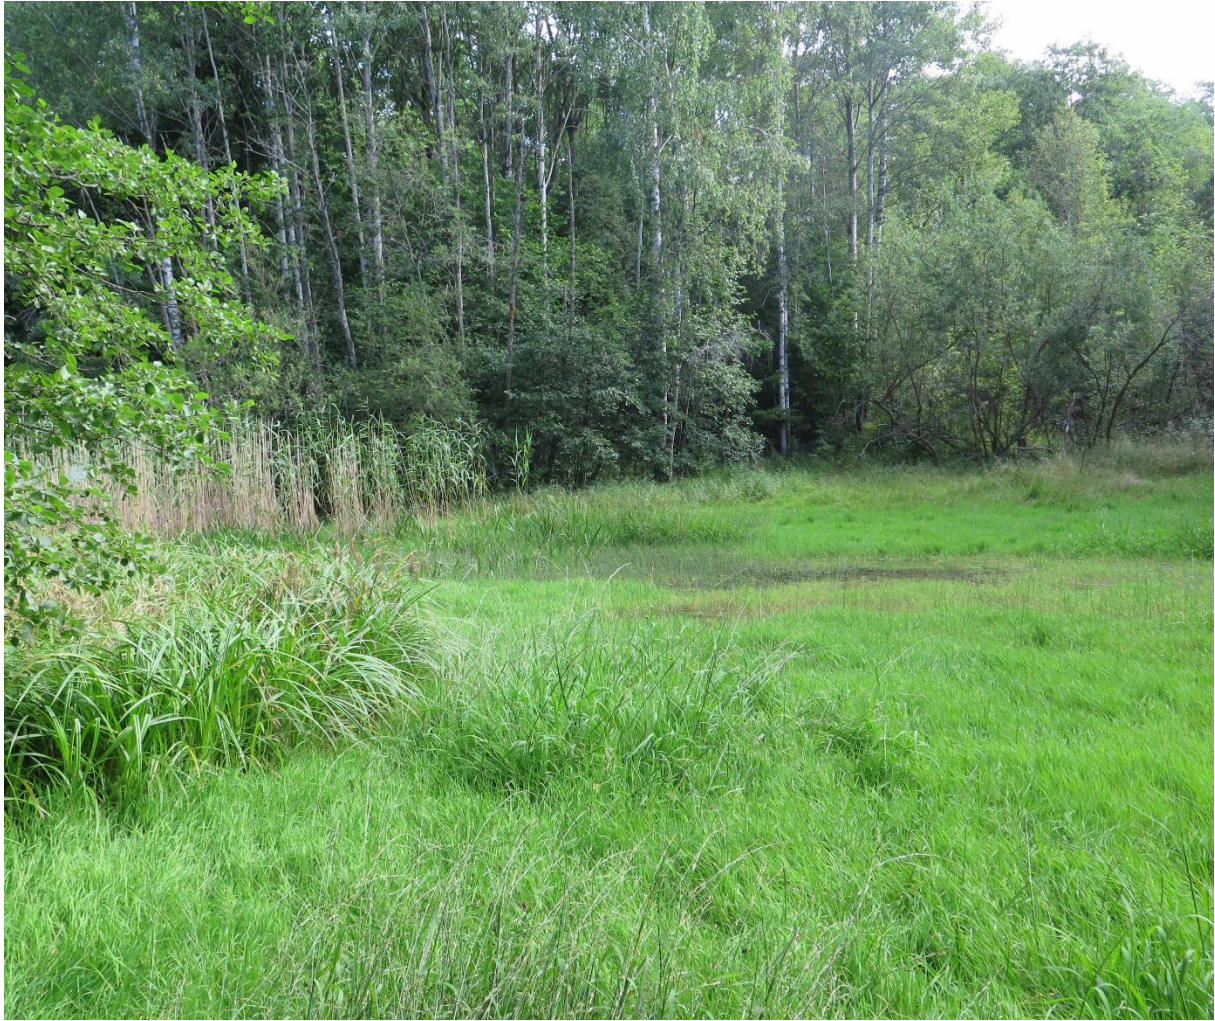
*Figur 17: Parti fra dammen i Sundevja. Dammen er forholdsvis grunn og med mye helofyttvegetasjon. Det ble konstatert store mengder larver av småsalamander i dammen på befaringstidspunktet den 10. august. Dammen er omkrenset av til dels tett løvdominert skog. Dette skaper gode betingelser for amfibier og en lang rekke andre organismer. Foto: Ole J. Lønnve.*

Dammen som har blitt etablert nederst i Sundevja (Figur 16 og 17) er grunn, men med mye helofyttvegetasjon (elvesnelle, gulldusk, skogsivaks, kjempepiggnopp m.m.), men også flyteblads- og undervannsplanter som vanlig tjernaks, buttjernaks og liten andemat. I kantsonen forekommer tette partier med takrør. Larver av småsalamandere ble funnet i antall den 10. august (Figur 18). Det ble anslått at dammen huset flere hundrede individer med småsalamanderlarver på befaringstidspunktet. Det ble også funnet noen få rumpetroll av spissnutfrosk og et ungt individ av buttsnutfrosk. Spissnutfrosk er vurdert til sårbar (VU) på rødlista for 2021 (Dervo mfl. 2021). I tillegg ble flere arter akvatiske virvelløse dyr funnet, men kun arter man kan forvente å finne i denne type miljøer. Imidlertid opptrådte flere arter i relativt store individtall (f.eks. gråsugge *Asellus aquaticus*, buksvømmere (Corixidae) og vannløpere (Gerridae)). Enkelte individer av blodhøstlibelle ble observert, og i 2017 ble larver av blågrønnlibelle *A. cyanea* funnet (Artskart 2022). Fisk ble ikke påvist, og det fremstår som lite sannsynlig at fisk kan leve her. Dammen er omkranset av løvdominert skog, og omgivelsene er derfor gunstige for amfibier den tiden de trenger å være på land. Mandelpil (NT) forekommer fåtallig i kantsonen og langs bekken, og på gråor ble vedsoppen orekjuke registrert på enkelte trær.

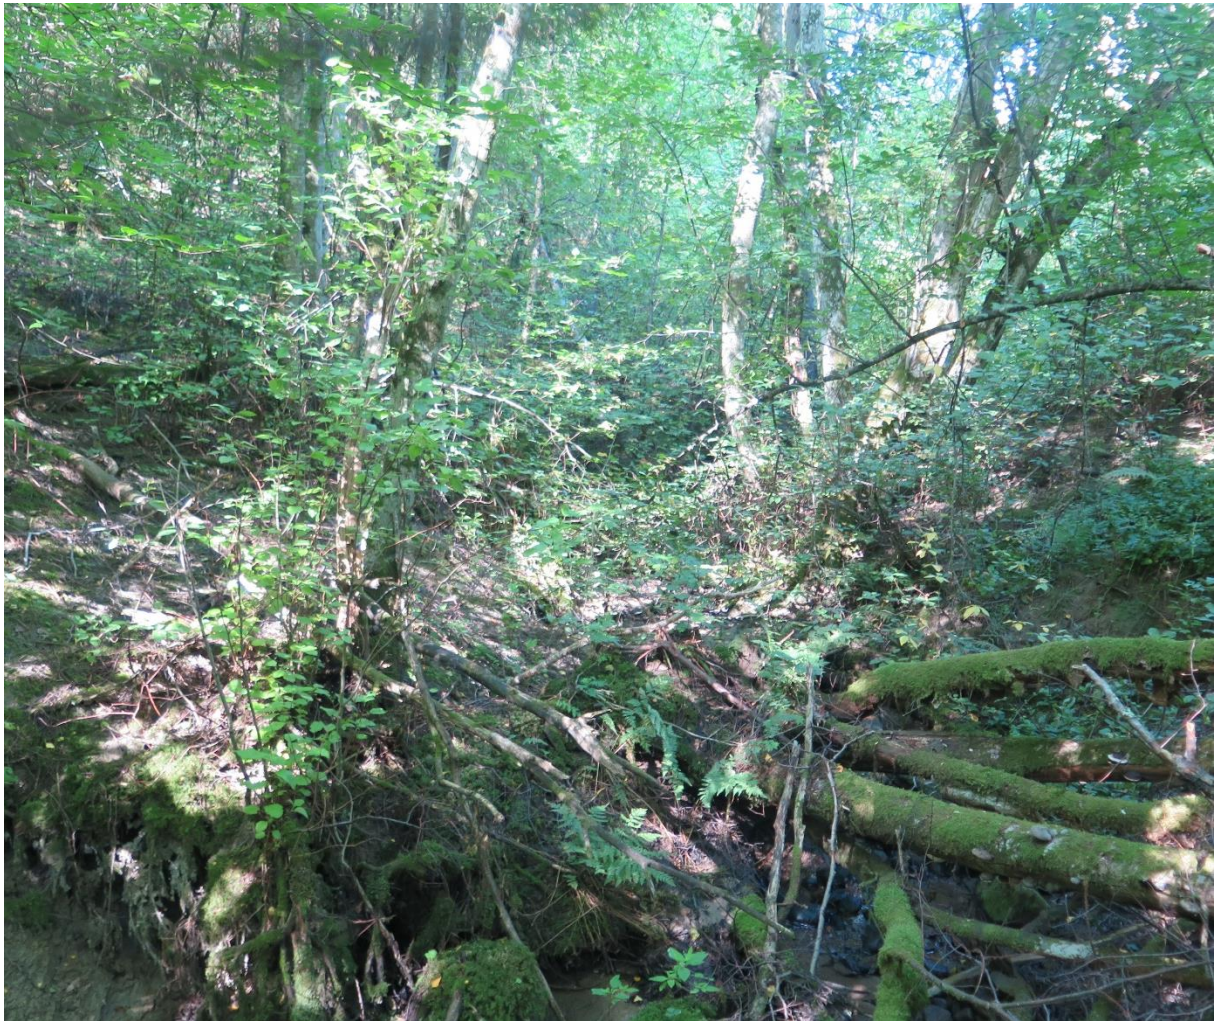
Figur 19: De største kvalitetene ved Kringen er knyttet til skogen. Her forekommer relativt tett, eldre gråorskog (gråor-heggeskog med innslag av en del død ved (stående og liggende)). Foto: Ole J. Lønnve.

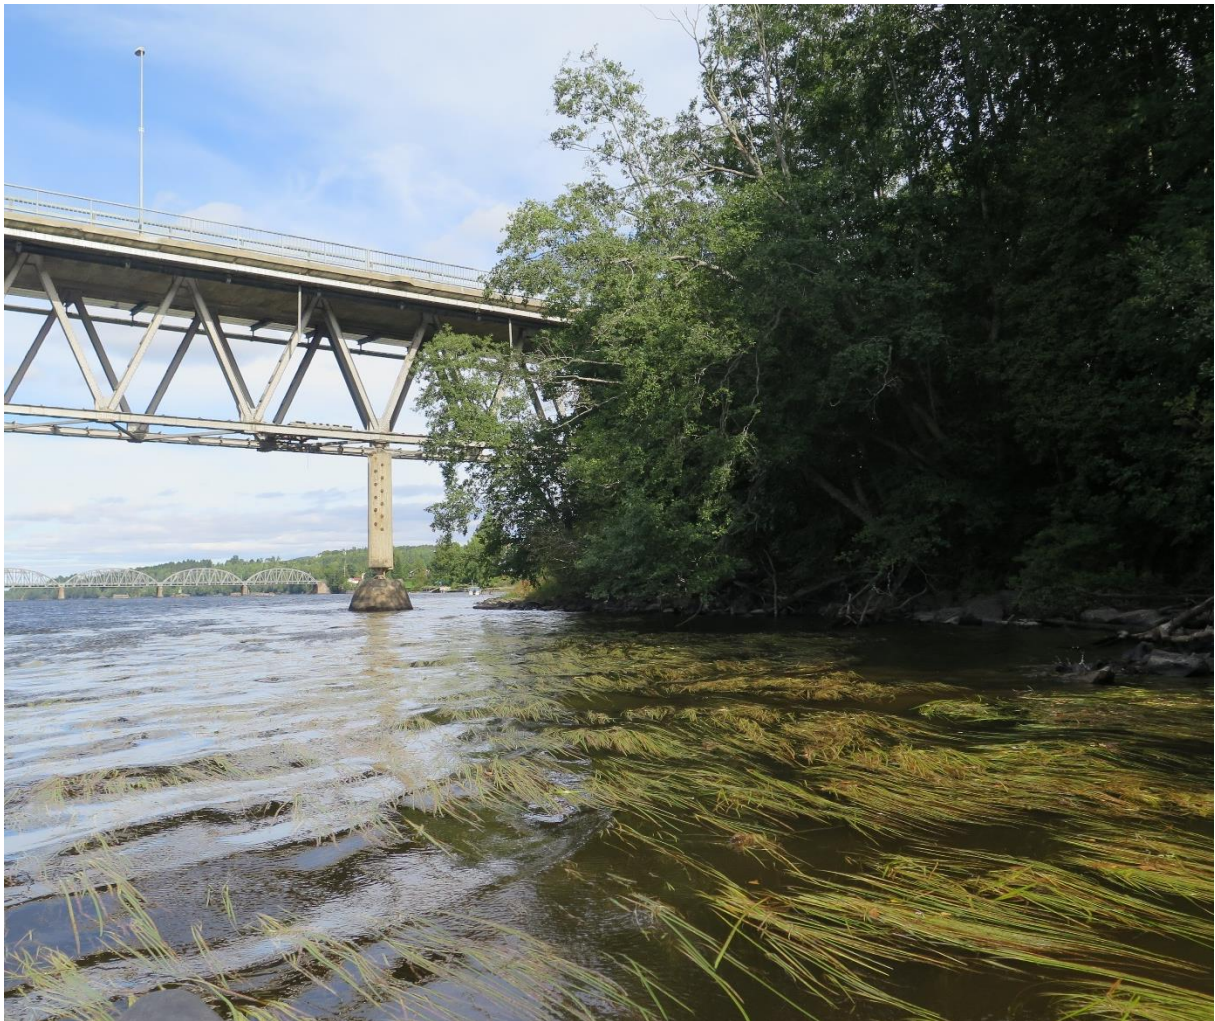
Figur 20: Parti fra Glomma i nedkant av Fetsundbrua. Flotgras dominerer i partier. Foto: Ole J. Lønnve.

I partiet under og i nedkant av Fetsundbrua i Glomma ble det konstatert svært lite mudderbunn (Figur 20). I hovedsak består bunnen av sand og med litt silt her og der. Kun små partier naken leire ble observert i strandsonen mot øst. Sannsynligvis er strømforholdene i elva for sterke til at det sedimenteres nok silt og leire til at det etableres store, stabile flater der kransalger og annen pusleplantevegetasjon kan etablere seg. Imidlertid ble det funnet fåtallig enkelte eksemplarer av kransalger i slekten *Nitella* langs østsiden (innenfor den eksisterende naturtypen Sundet, BN00090840). Disse var ikke mulig å bestemme til art, da de manglet fertile strukturer (oogonier og antheridier), men de kan potensielt ha vært broddglattkrans. Det ble ikke gjort funn av andre interessante arter i Glomma, men mye flotgras, hjertetjernaks og grøntjernaks dominerte betydelige partier. Generelt mangler denne delen av Glomma grunne mudderflater av en slik størrelse at interessant flora klarer å etablere seg.

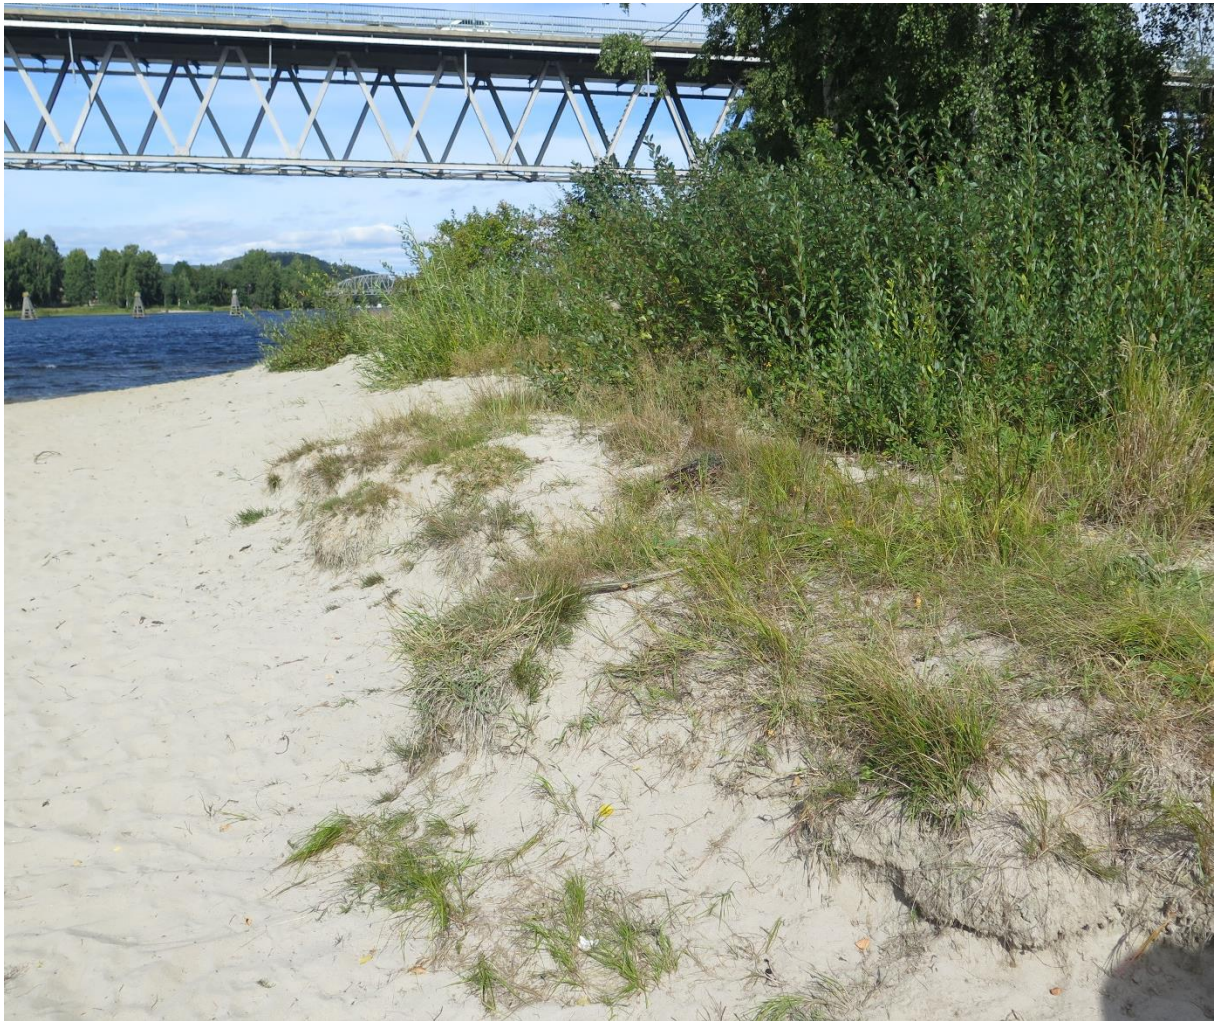
*Figur 21: På øya under Fetsundbrua forekommer mandelpil (NT) og partier med eksponerte sandskrenter der det ble registrert reirhuller etter sandtilknyttede veps. Foto: Ole J. Lønnve.*

Øya under Fetsundbrua ble også befart (Figur 21). I den sørlige delen av øya ble det konstatert forekomster av mandelpil (NT). Også fine, eksponerte småskrenter med sandholdige substrat ble registrert. I tilknytning til disse ble det observert reirhuller etter sandtilknyttende veps. Lys sikadegraver
