# Naturfaglig vurdering i forbindelse med erosjonssikring på Ildjernet

**Rapporten refereres som:** Khalsa, S. Lønnve, O.J. 2023. Naturfaglig vurdering i forbindelse med erosjonssikring på Ildjernet. Biofokus rapport 2023-82. Stiftelsen Biofokus. Oslo.

Biofokus har fått i oppdrag å utrede naturverdier i gnr. 3 bnr. 24 og bnr. 69, i forbindelse med en innsendt byggesøknad som gjelder oppføring av to forstøtningsmurer i strandsonen på Ildjernet. Bakgrunn for byggesøknaden er at tiltakshaver ønsker å stoppe erosjon i strandsonen fra bølgene fra de store skipene i Oslofjorden som medfører at den unike vegetasjonen forsvinner. Kommunen varslet avslag på søknaden slik den foreligger og ber om at det redegjøres for konsekvensene for den utvalgte naturtypen åpen grunnlendt kalkmark, som er bakgrunnen for denne rapporten. Forslagstiller har endret erosjonstiltaket etter innspill og tilbakemeldinger og i denne rapporten er det brukt nye plantegninger som er endret fra plantegninger som ble brukt i byggesøknad.

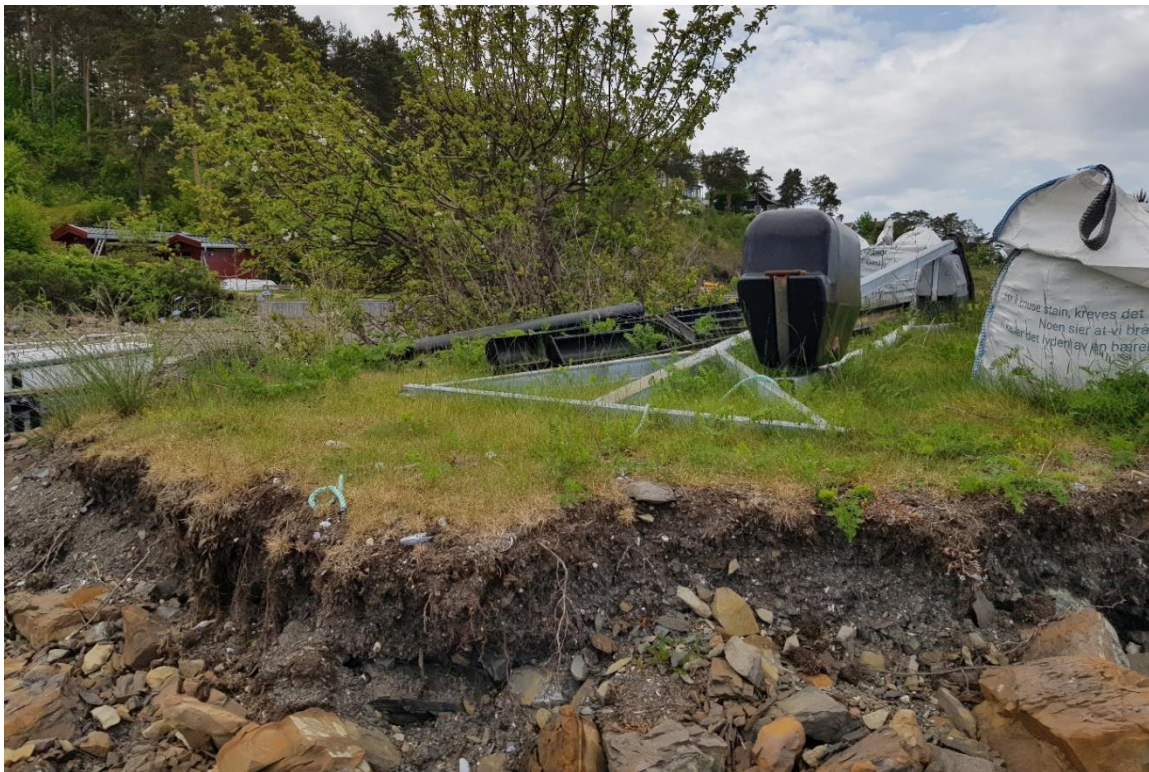
Figur 7. Skjæret. Bilde tatt i fra østenden av Skjæret. Her ser vi erosjonskanten. Foto tatt 27 mai 2023, Siri Khalsa.

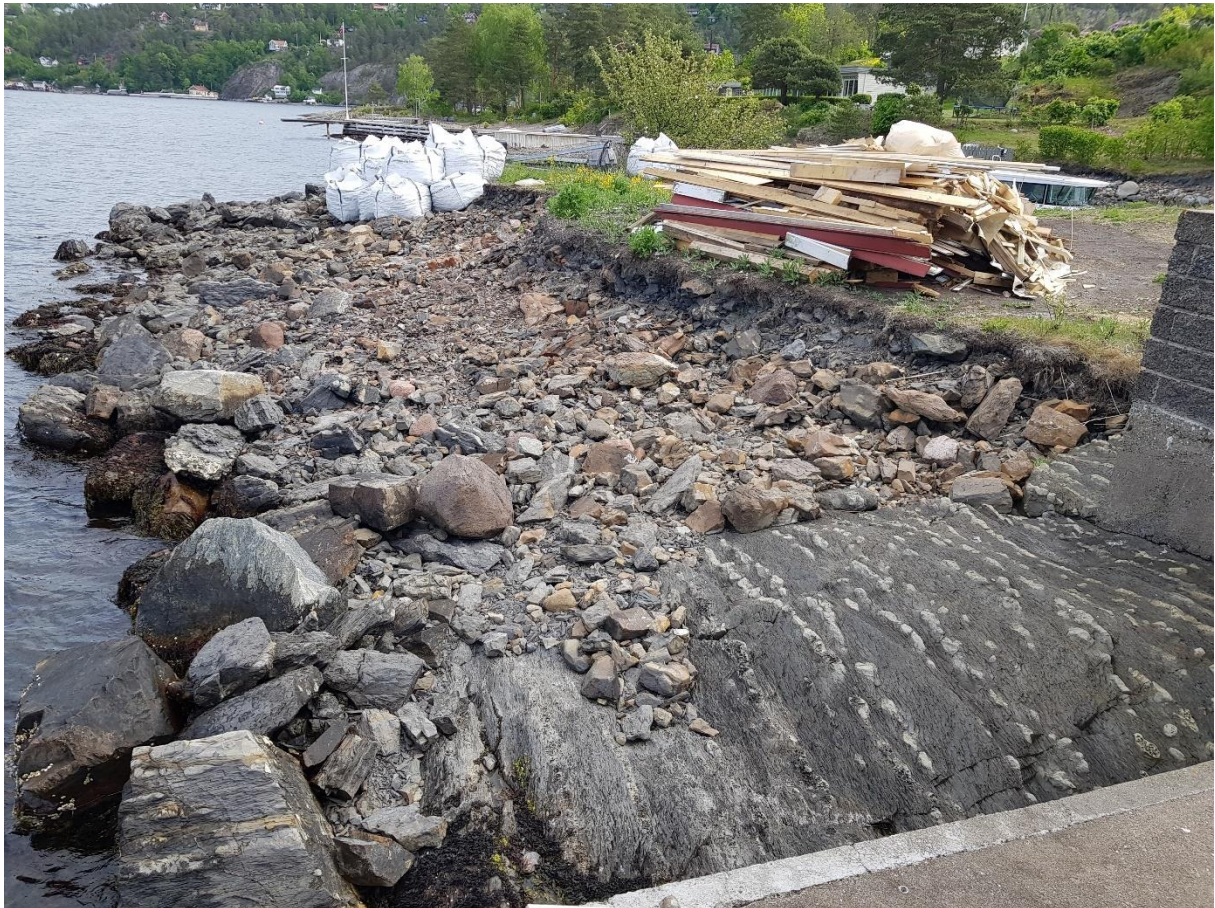
Figur 8. Skjæret. Bilde tatt fra brygge mot øst. Her ser vi erosjonskanten mot nord. Foto tatt 27 mai 2023, Siri Khalsa.

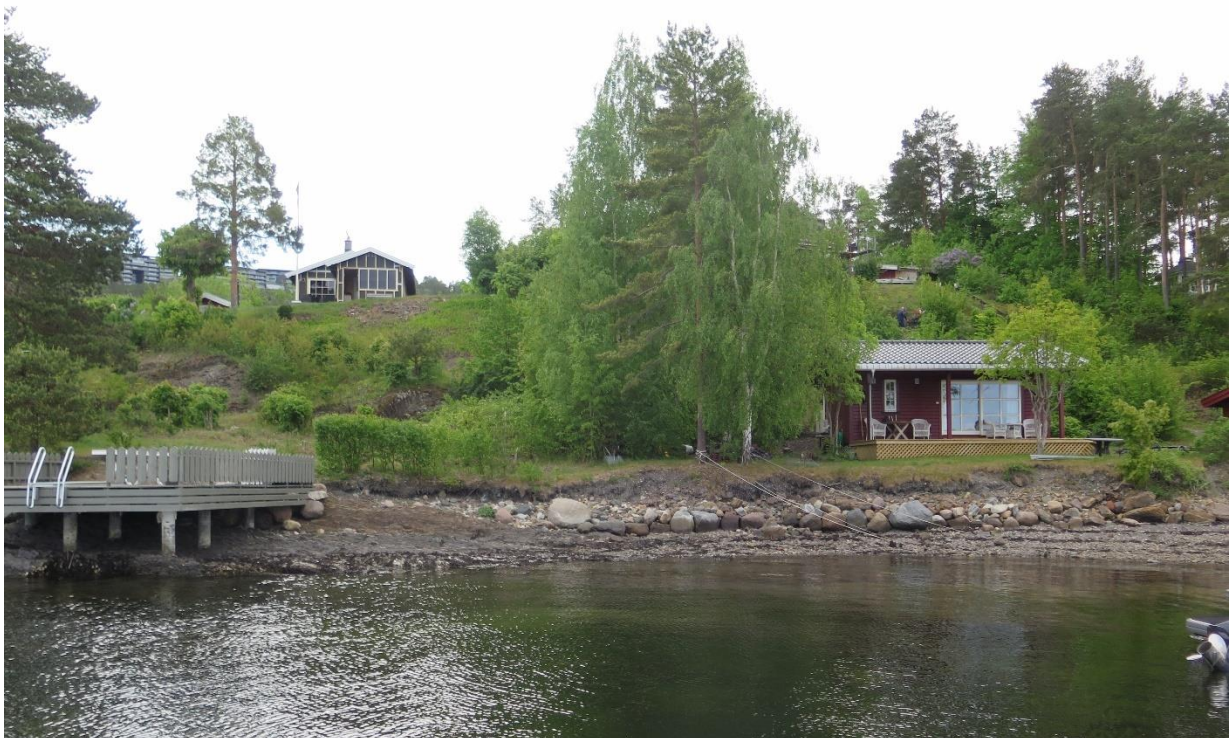
Figur 9. Ildjernet. Planområde på Ildjernet i sør sett fra Skjæret. Ved brygga er det kalkberg. Det er planlagt steinmur langs strandkanten. Foto tatt 27 mai 2023, Ole J. Lønnve.

På fastlandet består planområdet av erosjonskant langs grusstrand og noe kalkberg ved brygga, se figur 9.
