# Kartlegging av våtmark i planlagt næringsområde N26 Bolvik i Skien kommune

Naturmangfold og karbonlagring

Biofokus rapport 2023–084

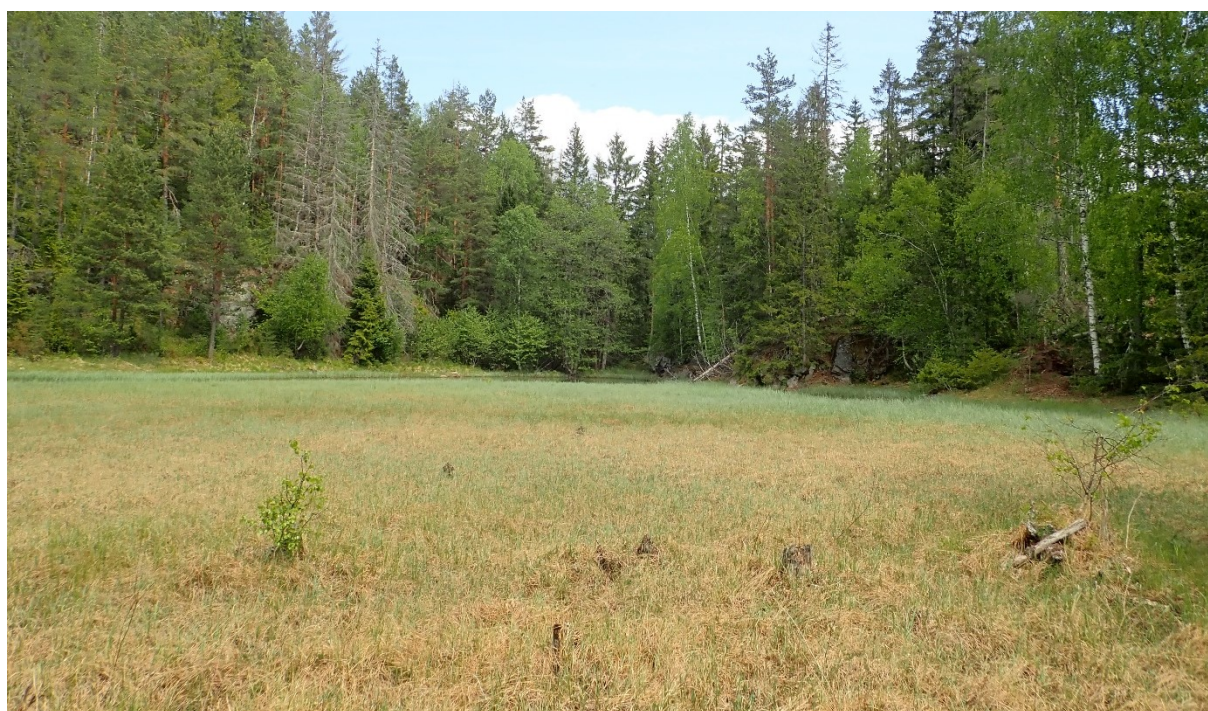
Figur 5: Deler av myrflata i lokalitet Svartjenn SØ myr. Foto: Biofokus/J.G. Brynjulvsrud.

Myrflata sørøst for Svartjenn, naturtypelokalitet **Svartjenn SØ myr**, omfatter et areal med myrflate og myrkanter på drøyt 15,5 daa. Avgrenset naturtype domineres av sterkt intermediær og litt kalkrik myr og myrkant, men det forekommer lokale variasjoner i baserikhet i myra. Deler av arealet kan føres til nedre sjikt av temmelig til ekstremt kalkrike myrkanter med arter som sløke, mjødukt og bekkevrangmose, mens stedvis forekommer også arealer som er fattigere på baserike mineraler. Myra er tydelig kildepåvirket flere steder. Fra vestre del av myra til omtrent sentrum av dagens myrflate er en gammel grøft. Grøften finnes på flyfoto fra 1965 (Figur 2), men feltundersøkelsene ga ingen indikasjoner på at grøften per i dag har noen stor effekt på vannhusholdningen i myra. Videre er myra svært flat med lite tuedannelse, hvilket kan indikere bruk som slåttemyr. Store deler av myra var imidlertid tresatt i 1965, så eventuell hevd med slått er i så tilfelle av relativt nyere dato. Lokaliteten er vurdert til Svært høy kvalitet.

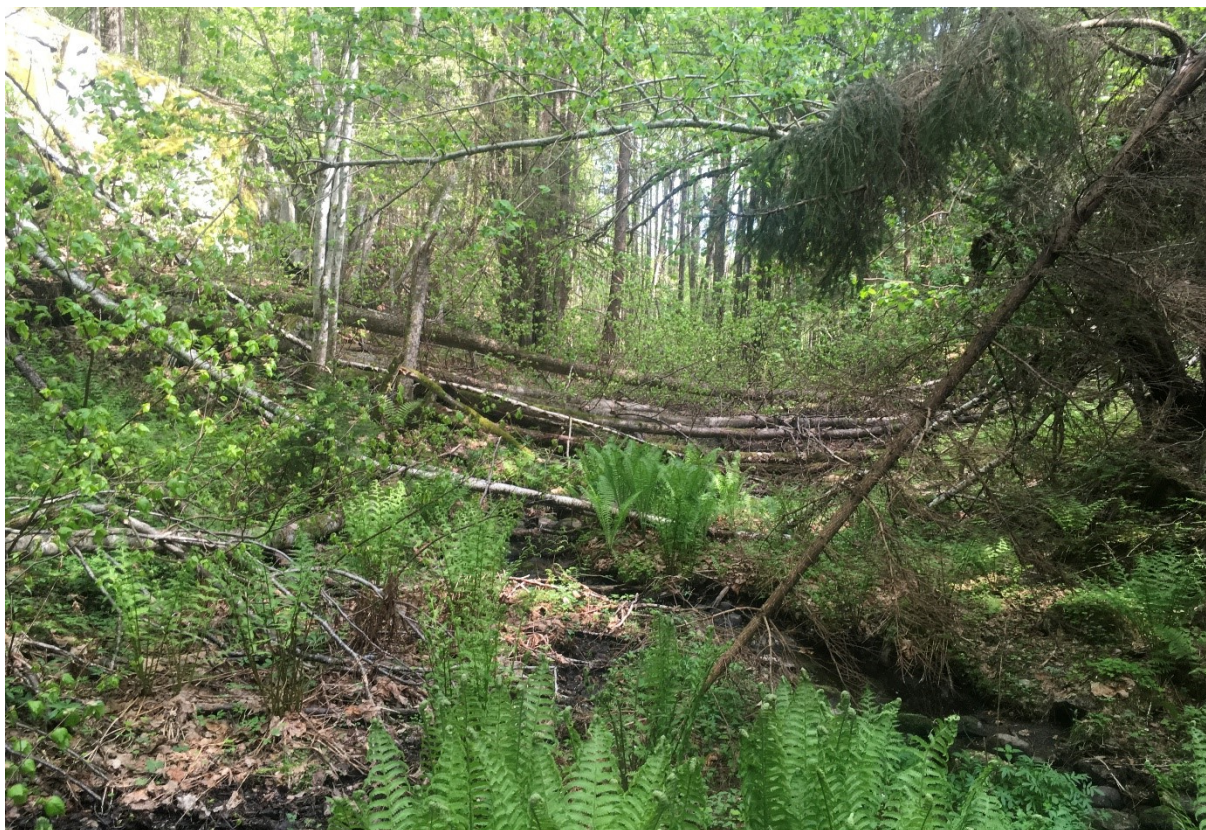
Figur 6: Rikelig med dødt virke i lokalitet Svarttjenn SØ. Foto: Biofokus/M. Hertzberg.

Lokaliteten lengst vest, **Svarttjenn SØ**, er avgrenset som høgstaude-edellauvskog, og ligger i en grunn dalgang med helning fra Svarttjenn. Det dominerende arealet i lokaliteten er tydelig kildepåvirket, med arter som strutseving, vendelrot, myske og skogsvinerot. I lokalitetens ytterkanter og skråninger forekommer tørrere partier med lågurtskog, med basekrevende arter som blåveis, tannrot, fingerstarr og hengeaks. Disse arealene kan føres til den rødlistede naturtypen frisk rik edellauvskog (VU), men arealene var for små til å avgrense som egen lokalitet. I tresjiktet finnes blant annet lind, hassel, svartor, samt i mindre grad bjørk, gran og hegg. Det er en god del dødt virke i lokaliteten, herunder noen grove læger. Lokaliteten er vurdert til Høy kvalitet.

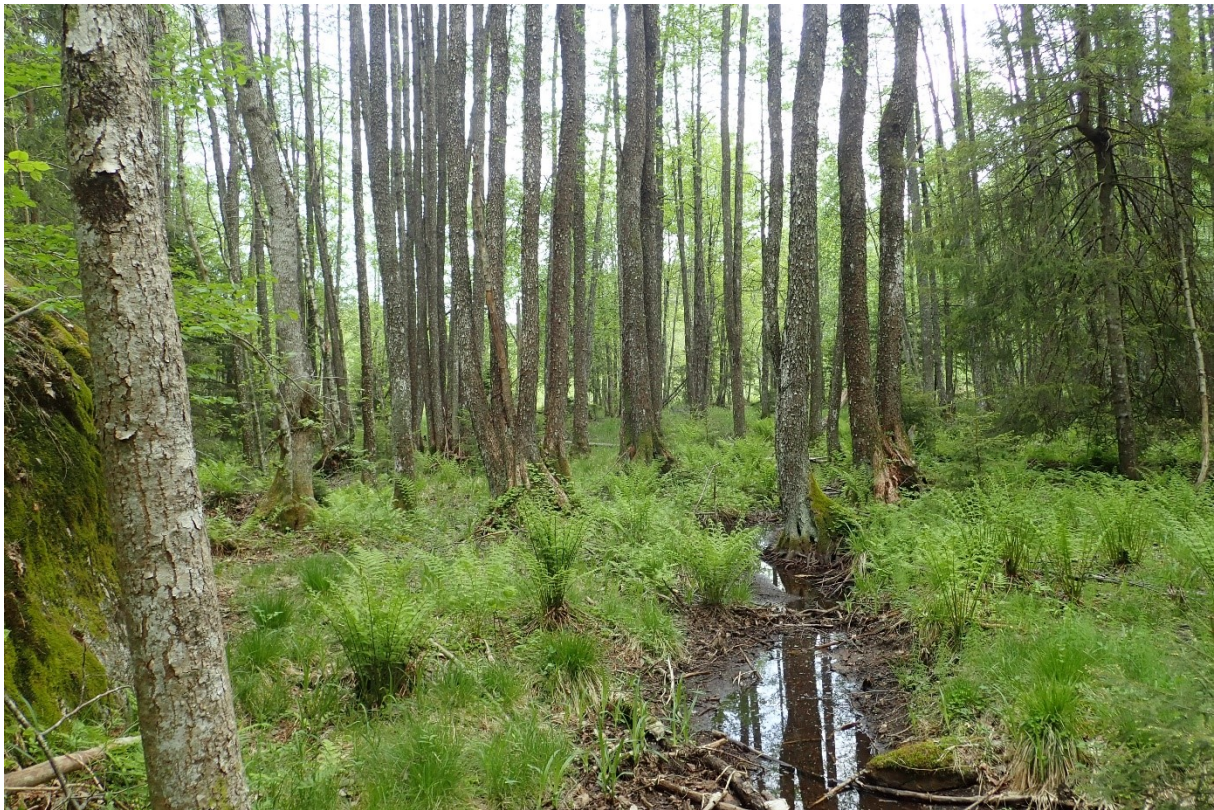
Figur 7: Deler av lokalitet Svarttjenn SØ 2. Foto: Biofokus/J.G. Brynjulvsrud.

Ettersom kildepåvirkningen avtar mot myrflata blir det en overgang mot rik svartorsumpskog, avgrenset som lokalitet **Svarttjenn SØ 2**. Lokaliteten er dominert av svartor i tresjiktet, men det forekommer og en del bjørk. Skogen er fleraldret, men eldre individer av svartor dominerer, hvorav en god del har velutviklede sokler. Det er en god del dødt virke med diameter 20-30 cm i lokaliteten. I feltsjiktet finnes arter som strutseving, firblad, mjødurt, vendelrot og bekkerundmose. Våtmarka er grøftet for over 60 år siden, men det er lite som tyder på at inngrepet har særlig effekt på vannhusholdningen per i dag. Lokaliteten er vurdert til Høy kvalitet.

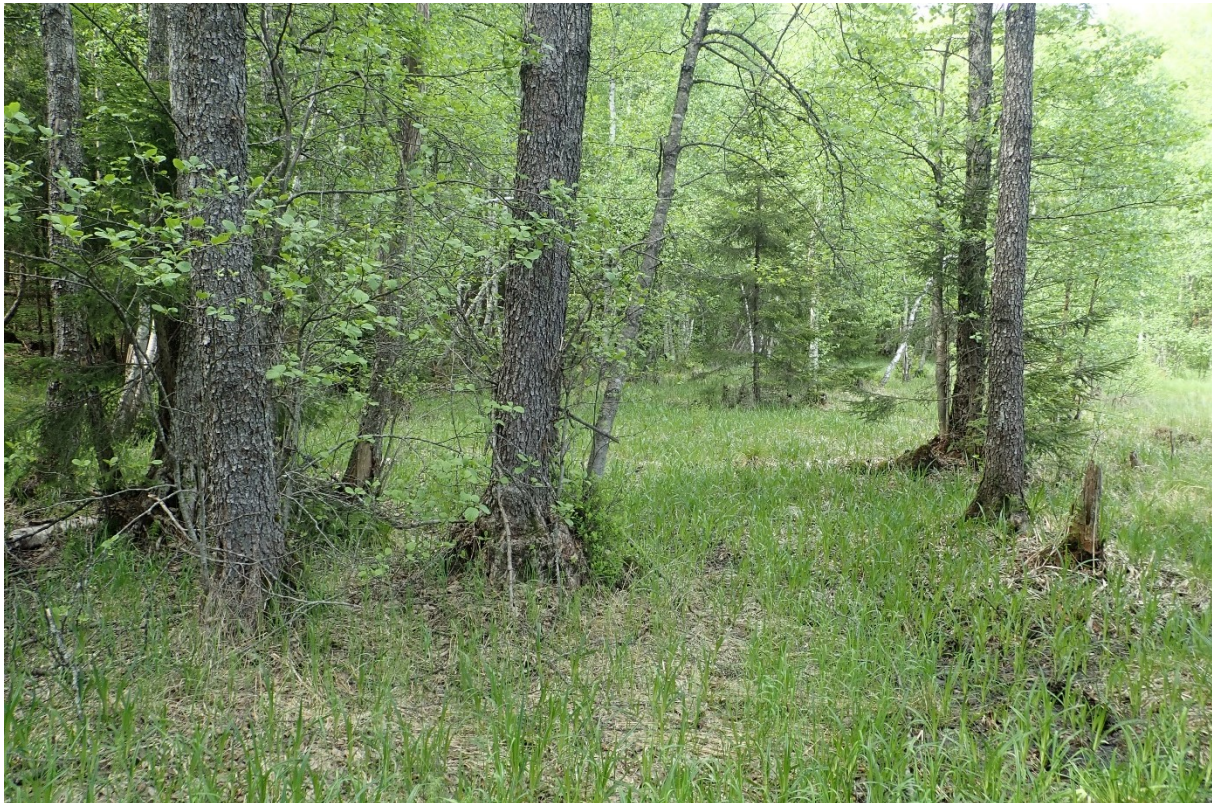
Figur 8: Ytre deler mot myrflata fra lokalitet Svarttjenn SØ 3. Foto: Biofokus/J.G. Brynjulvsrud.

Sørvest for myrflata er det avgrenset en lokalitet, **Svarttjenn SØ 3**, med rik svartorsumpskog med svak kildepåvirkning. Tresjiktet domineres av svartor, men det forekommer og en god del gran og bjørk. I vestre del av lokaliteten er en dam. Det er en del halvgrove svartor på sokler, samt en del dødt virke med diameter på 20-30 cm. I feltsjiktet finnes arter som skogsivaks, mjødurt, vendelrot, bekkeblom, myrfiol og bekkerundmose. Lokaliteten er vurdert til Moderat kvalitet.

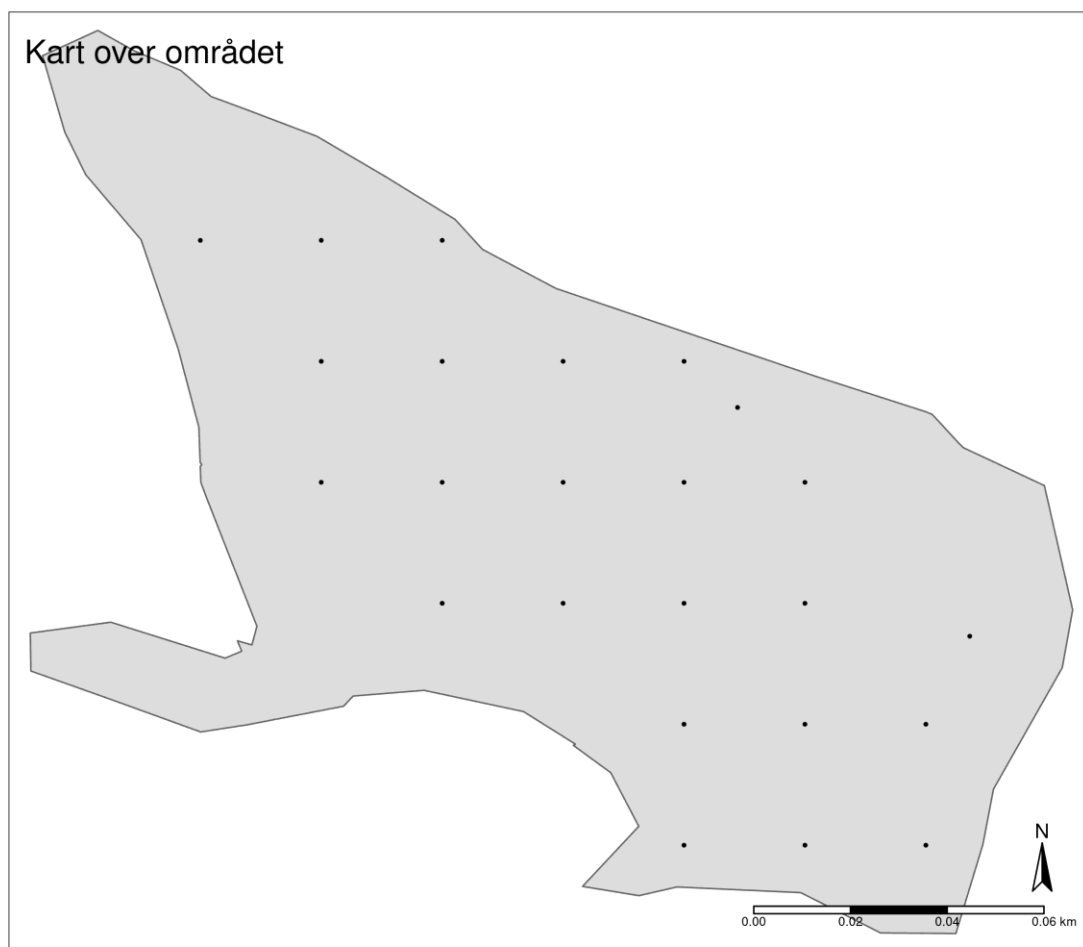
Figur 10. Kart med målepunkter generert fra CarbonViewer.

Myrvolum og karbonlagring ble beregnet vha. CarbonViewer (Cretois et al., 2023) for den aktuelle myra. Etter interpolering av myrdybdene ble det totale volumet beregnet til 80.990,5 m<sup>3</sup>. Til sammen har den aktuelle myra et estimert karbonlager på 4 122 tonn.
