# Naturfaglig vurdering i forbindelse med foreslått utvidelse av Oppdal Miljøstasjon

## Konsekvenser av foreslåtte tiltak

Biofokus rapport 2023–098

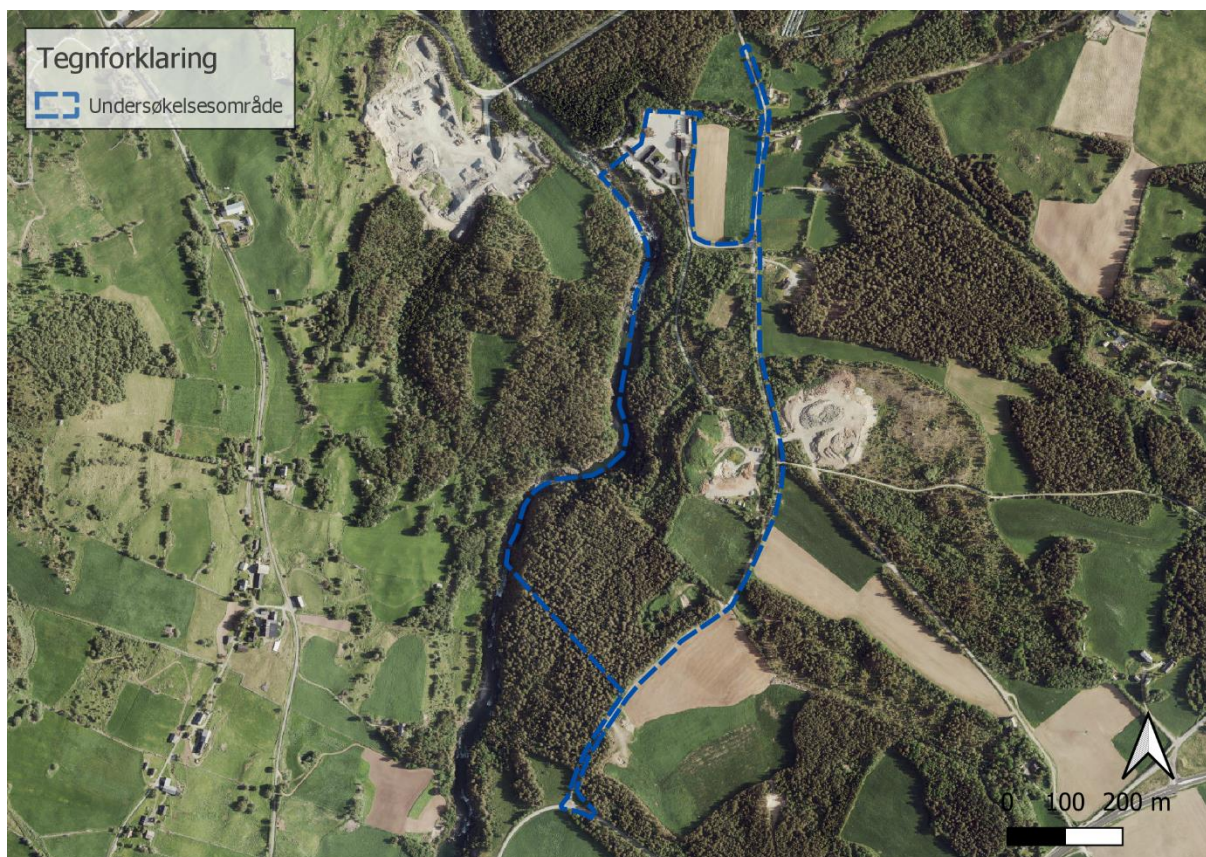
Figur 4. Undersøkelsesområde markert med blå strek.

) er det gjennomført naturtypekartlegging innenfor store deler av avgrenset planområde (Figur 4). De delene av planområdet som er holdt utenfor undersøkelsesområdet (basert på potensialvurderinger for naturtyper) består kun av selve veibanen og smale arealer med veikanter. Disse

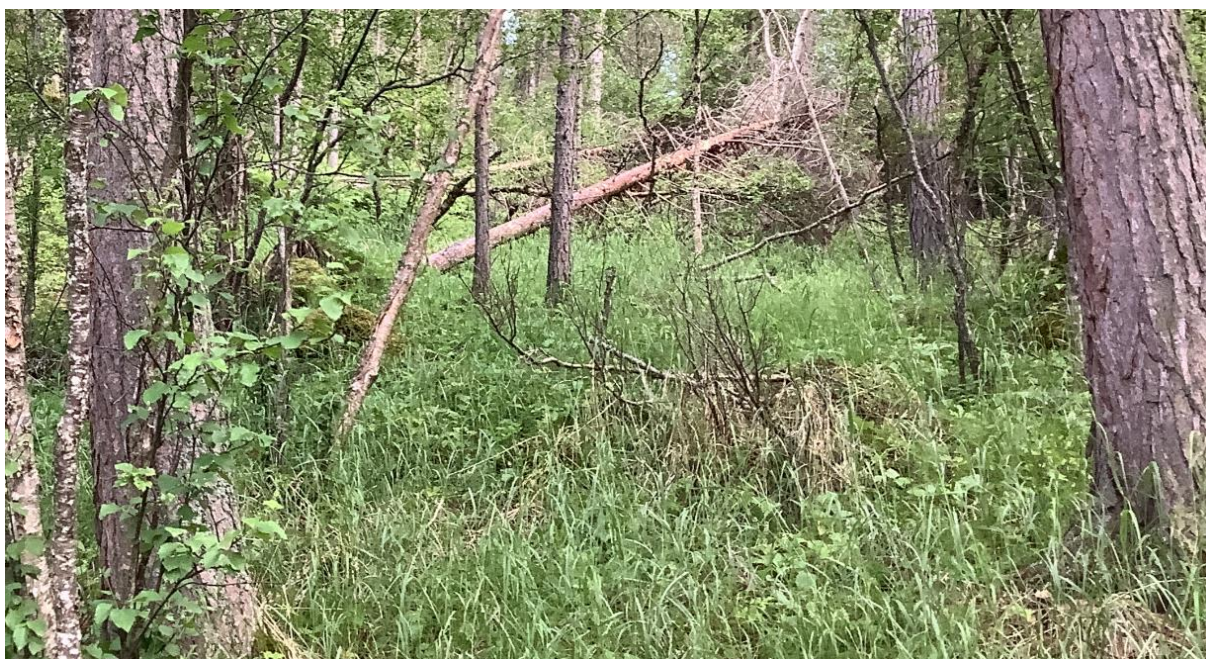
*Figur 11. Furuskog med høgvekst vegetasjon preget av tilgang på mye nitrogen. Stedvis var innslaget av bringebær og nesler høyere enn dette. Foto: Solfrid Helene Lien Langmo.*

Tydelige spor etter avrenning ble observert ett sted innenfor planområdet, i lia rett vest for eksisterende massedeponi som det nå foreligger planer om å omregulere til jordbruksformål. Skogen i den bratte lia her bestod av til dels grovvokst og rasktvoksende furu med innslag av rogn, gråor og bjørk. I feltsjiktet inngikk i tillegg til mye sneller og skogrørkvein (arter som vitner om påvirkning av kildevann uavhengig av næringstilgangen fra deponiet), men også betydelige mengder bringebær og stornesle. Disse artene var også høgvekste og bakken var svært fuktig og til dels forsumpet, noe som kommer av rikelig tilgang på kildevann. Dette er vann som kommer fra høyere opp i terrenget, og som i dette tilfellet i tydelig grad bærer preg av å ha vært i kontakt med massene deponert ovenfor. Særlig det høye innslaget av nesler og bringebær er generelt uvanlig i furuskog i regionen. Da terrenget i lia er bratt og ujevnt, ble avrenningen oppkonsentrert i enkelte mindre små søkk hvor den ble svært tydelig. Slik avrenning vil være med å øke nitrogentilførselen til Driva.

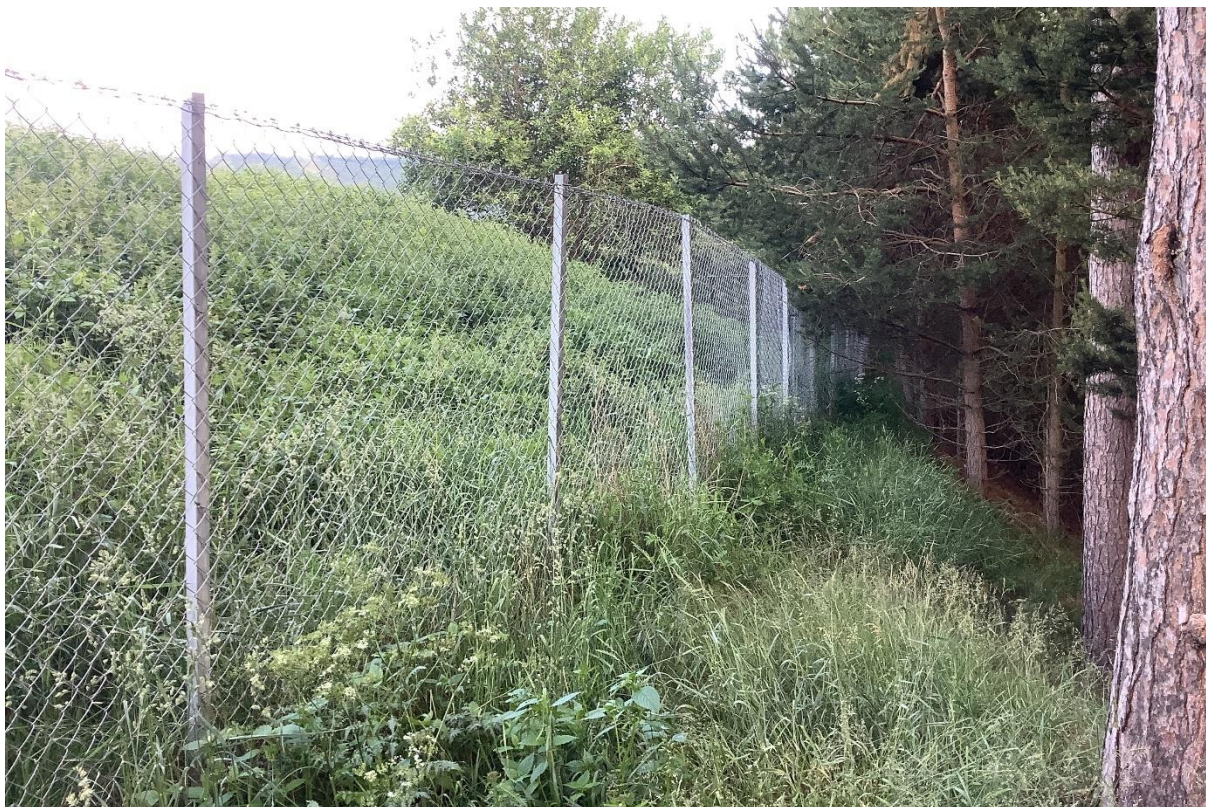
*Figur 12. Massene i deponiet ligger helt inntil og delvis oppover langs gjerdet. Tett furuskog tett inntil fanger sannsynligvis opp deler av avrenninga, men denne er likevel tydelig både på veien like nedenfor, og som nevnt også videre nedover lia mot Driva der den oppkonsentreres på forholdsvis små arealer. Foto: Solfrid Helene Lien Langmo.*

For å sikkert kunne vurdere avrenningen fra eksisterende deponi, ble dette oppsøkt i forbindelse med undersøkelsene. En kunne da tydelig se at massene som er deponert her, var deponert helt ut til kanten slik at de lå mot gjerdet. Vegetasjonen i området hadde også et tydelig oppgjødsels preg.

Ved omdisponering av eksisterende massedeponi til landbruksformål, samt etablering av nytt deponi for mellomagring av ferdigkompostert slam bør en i så stor grad som mulig søke å unngå ytterligere avrenning til Driva. Dette kan unngås gjennom forskriftsmessig håndtering av masser i forbindelse med grøfting og planering av områdene, samt ved et bevisst forhold til gjødsling ved videre jordbruksdrift i området. Videre bør plassering avløp fra dreneringsrør, både fra jordbruksjord og eventuelle andre avløpsrør, gjøres på en måte som i så liten grad som mulig skader de biologiske verdiene i området inkludert verdiene langs elvebreddene.
