# Naturtypekartlegging langs deler av Sandbekken, Midtre Gauldal kommune

## Vurderinger i forhold til planlagt utbygging

**Rapporten refereres som:** Langmo, S. H. L. 2023. Naturtypekartlegging langs deler av Sandbekken, Midtre Gauldal kommune. Vurderinger i forhold til planlagt utbygging. Biofokus rapport 2023-110. Stiftelsen Biofokus. Oslo.

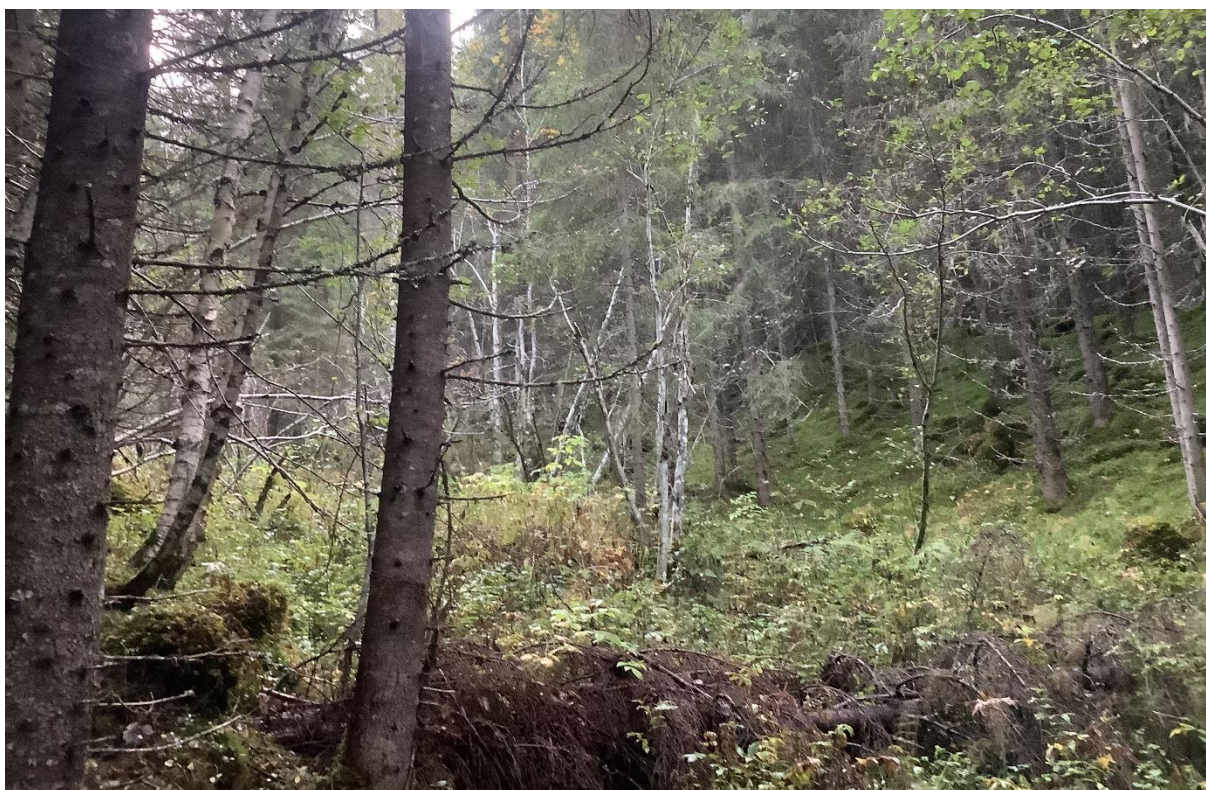
*Figur 10. Et av de fuktige søkkene i området med uthogd høgstaudeskog og hvor trær ikke har klart å etablere seg på nytt/det ikke er plantet på nytt etter hogst. Slike arealer med bare glissen tresetting med gråor faller utenfor definisjonene til naturtyper etter Miljødirektoratets instruks. Før hogst bestod dette arealet av høgstaudegranskog (NT). Foto: Solfrid Helene Lien Langmo.*

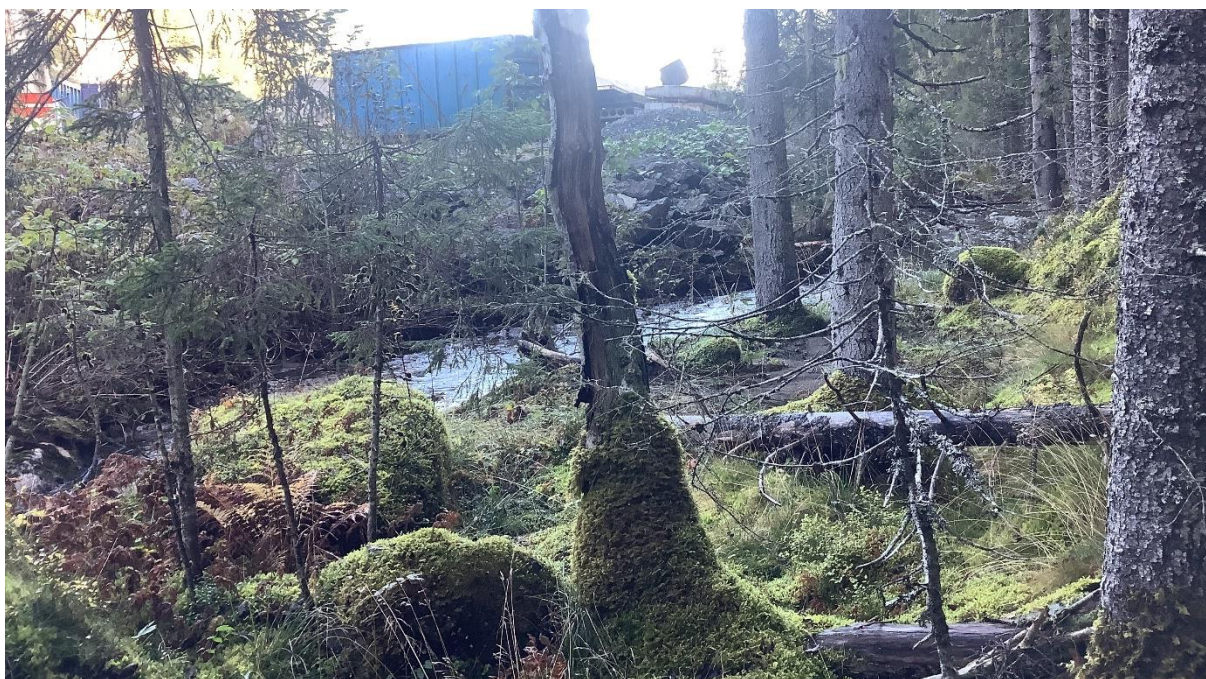
*Figur 13. Grønnstrukturen i dette området langs steinbruddet består av ei fylling, og en av de få artene som finnes her er hestehov. Omtrent midt i bildet kan en se deponering av sand i flompåvirka skogsmark på samme side av bekken som fotografen står. Dette er helt mot sør i de områdene som er tatt i bruk sist. Foto. Solfrid Helene Lien Langmo.*

Ved feltundersøkelsene i 2023 ble det observert avrenning av grus og finmateriale fra grushauger som var plassert svært nær Sandbekken. De få trærne som står igjen langs i alle fall deler av grustaket ser ut til å ha svært liten funksjon som grønnstruktur, da det er langt mellom stammene, og ingen vegetasjon er synlig mellom trærne. Hele arealet i denne sonen er i et parti dekket av grus og sand. Også innenfor de fragmentene av flomskogsmark (VU) som finnes her er vegetasjonen dekket av fin grus og sand (Figur 15). Det er grunn til å nevne at september 2023 ikke hadde mer nedbør enn en gjennomsnittlig september måned i områdene rundt Støren (Grinde et al., 2023) slik at avrenningen må kunne ventes å være høyere i perioder med mye nedbør og lavere i perioder med lite nedbør. En er ikke kjent med hvorvidt det foreligger nyere tillatelser til å fravike planene om å opprettholde grønnstruktur langs Sandbekken. Kravene til grøntstruktur er også spesifisert i planbestemmelsene for steinbruddet (Midtre Gauldal kommune, 2018), men det foreligger en mindre uspesifisert endring her fra 2018. Det fremgår ikke hva denne går i.

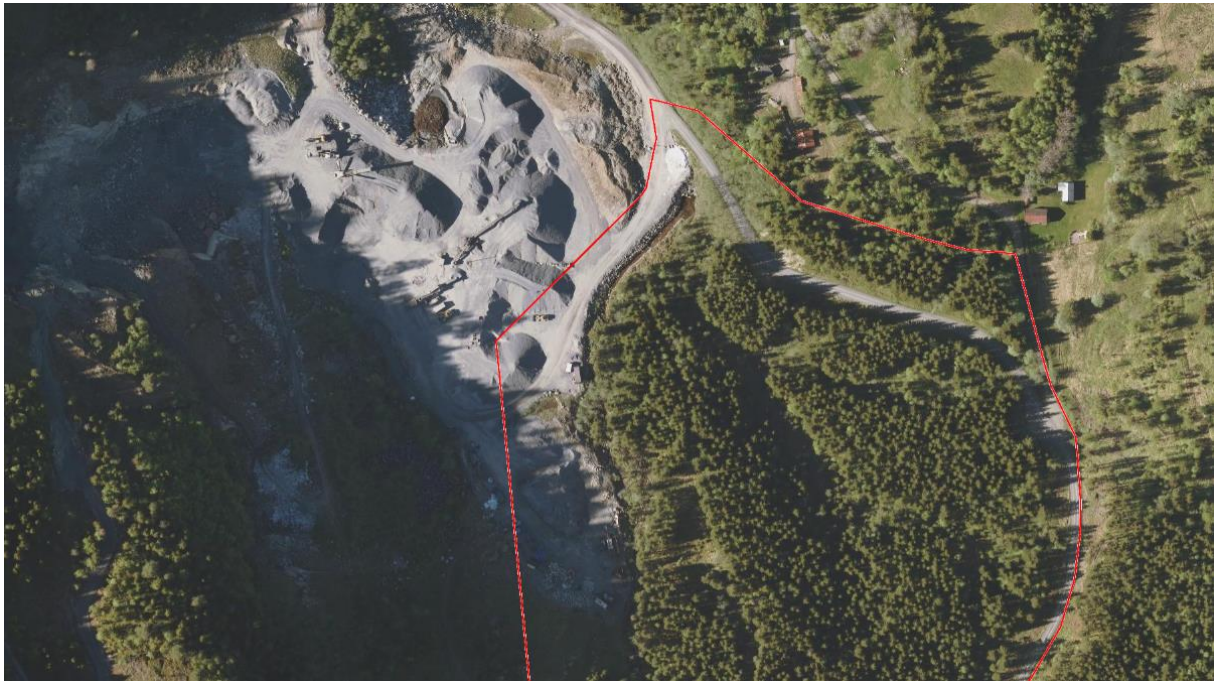
Figur 14. Særlig på flyfoto fra 2021 vises mangel på kantvegetasjon innenfor det som er angitt å skulle være grønnstruktur tydelig. Dette i forbindelse med stabilisering av områdene. Bekkelukking er også foretatt på dette tidspunktet. Undersøkellesområdet er markert med rødt. Kilde: Norge i Bilder.

I planene for drift av Moe Steinbrudd (Aune Transport, 2014) ser en av plankart at det er satt av en grønnstruktur langs både Sandbekken og en mindre bekk som kommer inn langs steinbruddet i nord. En finner ingen spesifikasjoner av hva denne grønnstrukturen skal inneholde eller bredde på eventuelle grønne soner. Langs bekken som kommer inn nord for steinbruddet sees en smal stripe vegetasjon/trær på nyeste flyfoto fra 2022. Langs Sandbekken er det til dels hogd helt inntil bekken, og kun ett og annet tre står igjen på den siden av bekken som steinbruddet ligger. Langs betydelige deler av steinbruddet går veier og steinfyllinger helt ned til bekken (Figur 13 og Figur 14). Noe av dette er gjort i forbindelse med stabilisering av områdene og er i tråd med reviderte reguleringsbestemmelser (Aune Transport AS, 2018).

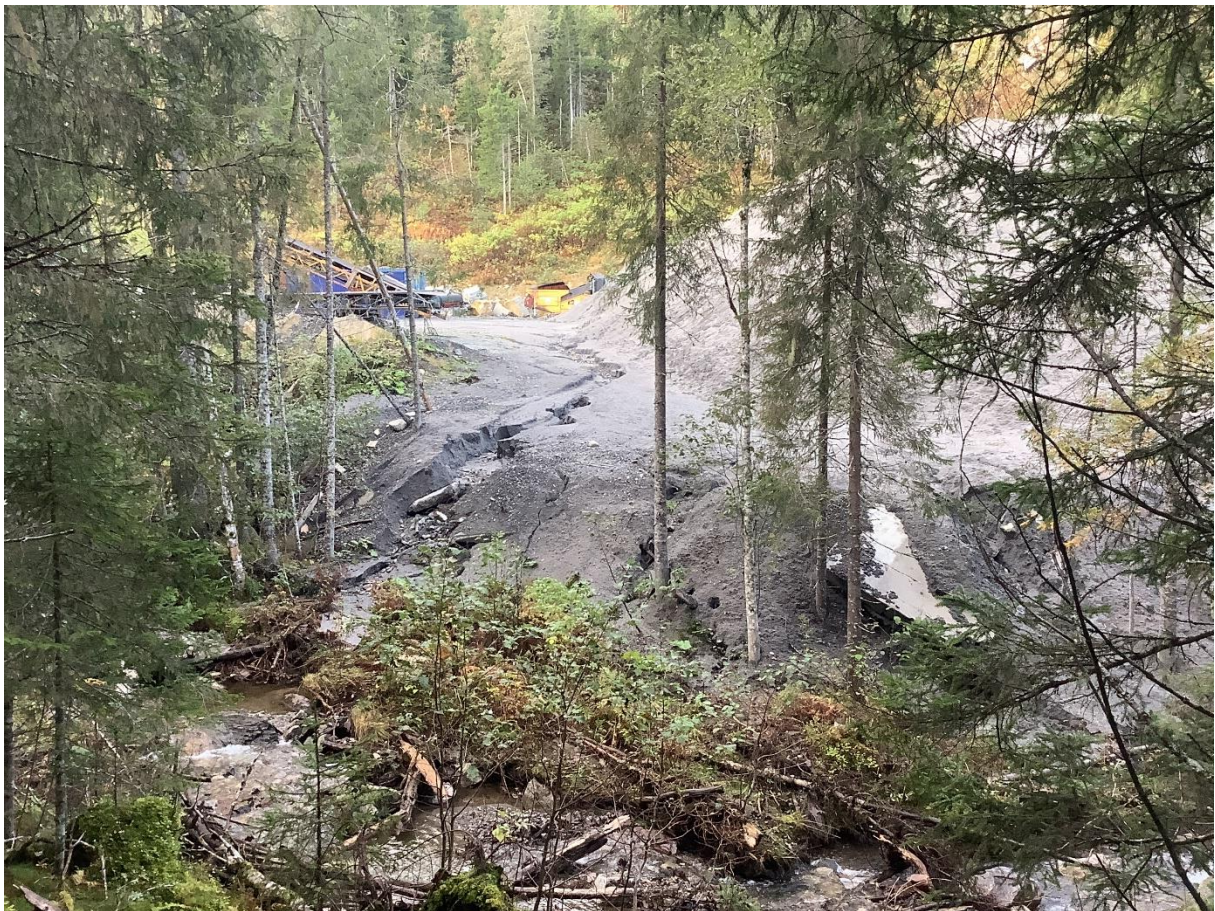
Figur 15. Kantvegetasjon begravd i grus. Med mindre kantsonene her ryddes jevnlig for avrenning, og grus fortsetter å hope se opp, vil en over tid ta livet av mange av trærne langs bekken slik at kantsonenes evne til å binde grus og sand svekkes ytterligere. Foto. Solfrid Helene Lien Langmo.

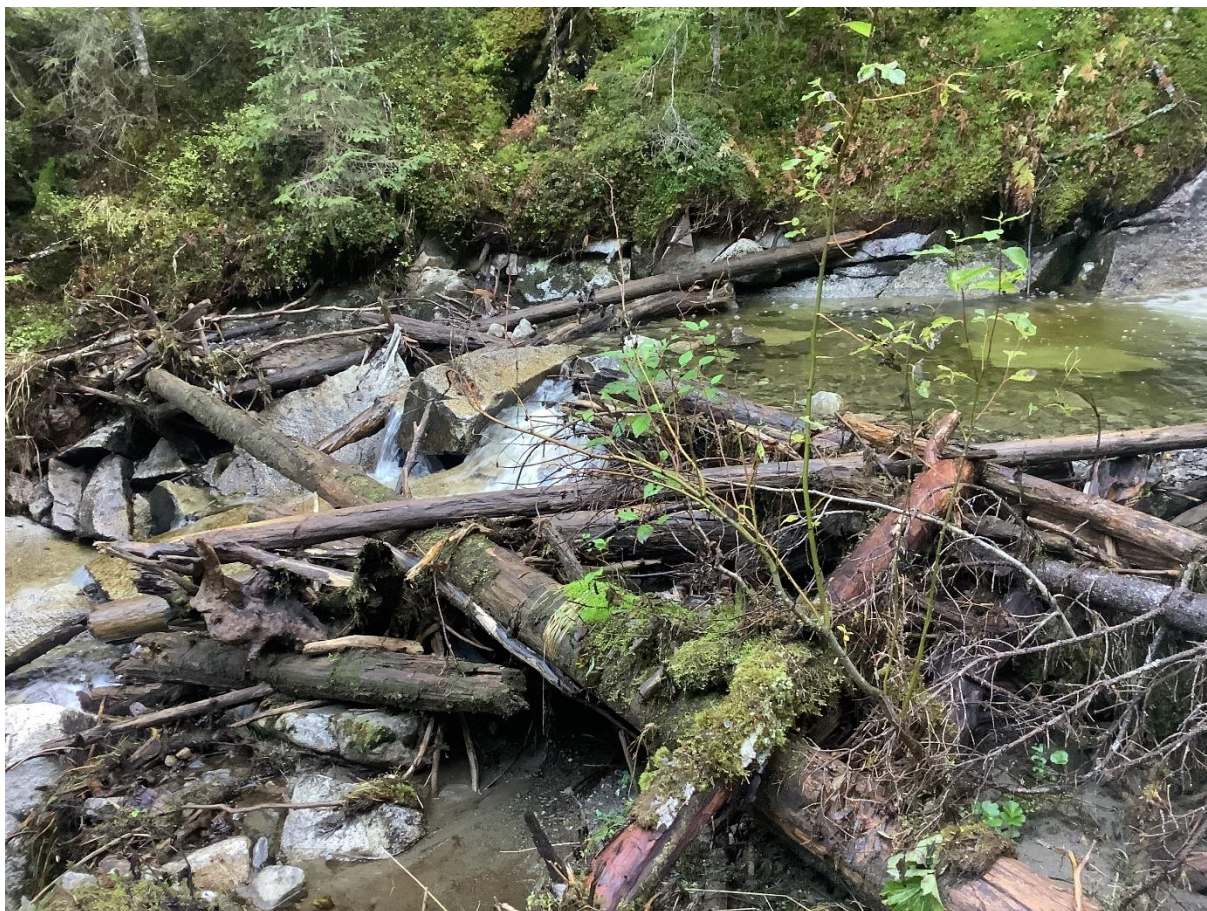
*Figur 16. Opphoping av dødved i elva lengst sør i undersøkelsesområdet, innenfor areal med flomskogsmark, men utenfor planområdet mottatt i forbindelse med dette prosjektet. Slik dødved har blant annet potensial for en del rødlista moser som krever flompåvirkning jevnlig. Foto; Solfrid Helene Lien Langmo.*
