# Vurdering av naturverdier i forbindelse med planlagt skiløype

Asak-Leirsund, Lillestrøm kommune

# Vurdering av naturverdier i forbindelse med planlagt skiløype på Leirsund/Aska, Lillestrøm kommune

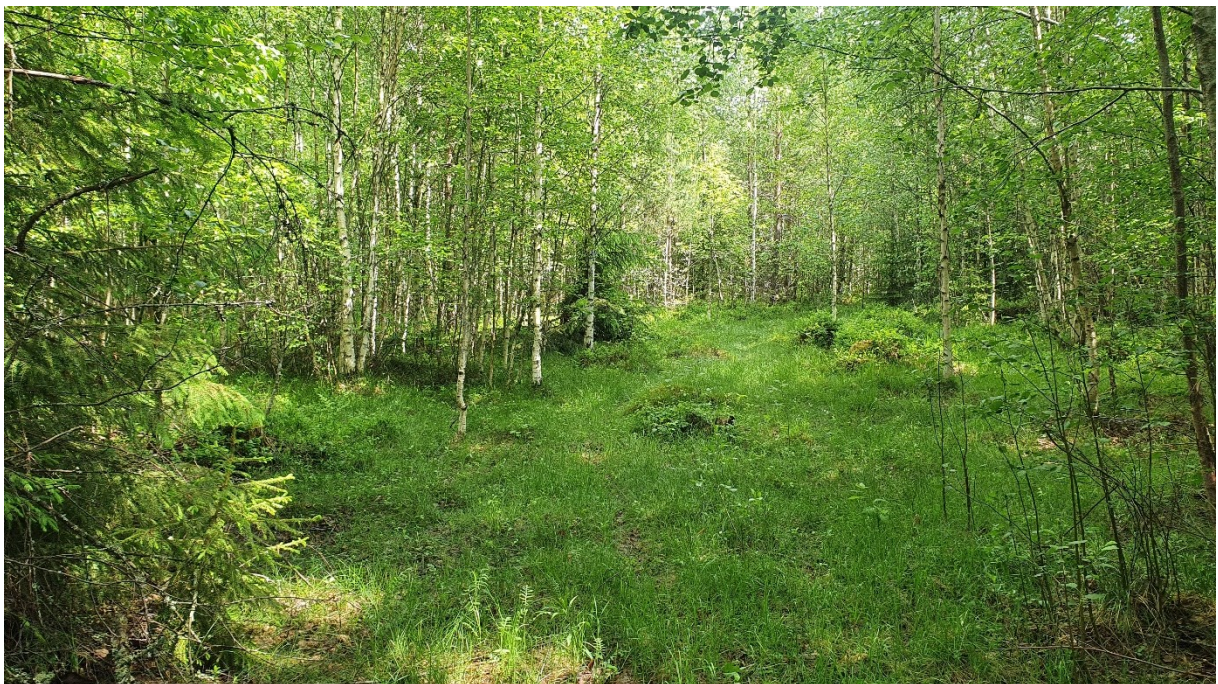
*Nordre del av løypetraséen er planlagt over en flat sandslette med ung blandingsskog. Skogen på bildet er kommet opp i løpet av de siste 13 årene. På den flate sletta vil det være mulig å legge trasé uten å kjøre på nye masser. Kun enkle gravearbeider, hogst av trær og fjerning av stubber vil være nødvendig i tillegg til lysstolper med tilhørende luftspenn. Foto: Terje Blindheim.*

Som vist på bildet i forordet går en stor del av løypa over en flat sandholdig slette. Her vil løypa legges rett på dagens markdekke uten påkjøring av nye masser. Dette vil også sikre naturlig vegetasjon, minimere fare for spredning av masser i forbindelse med massetransport. En rekke sjeldne insekter knyttet til sand vil kunne profitere på åpne engarealer på sand som hevdes og holdes åpne. Det vil bli lagt klopper av tre over noen mindre grøfter.

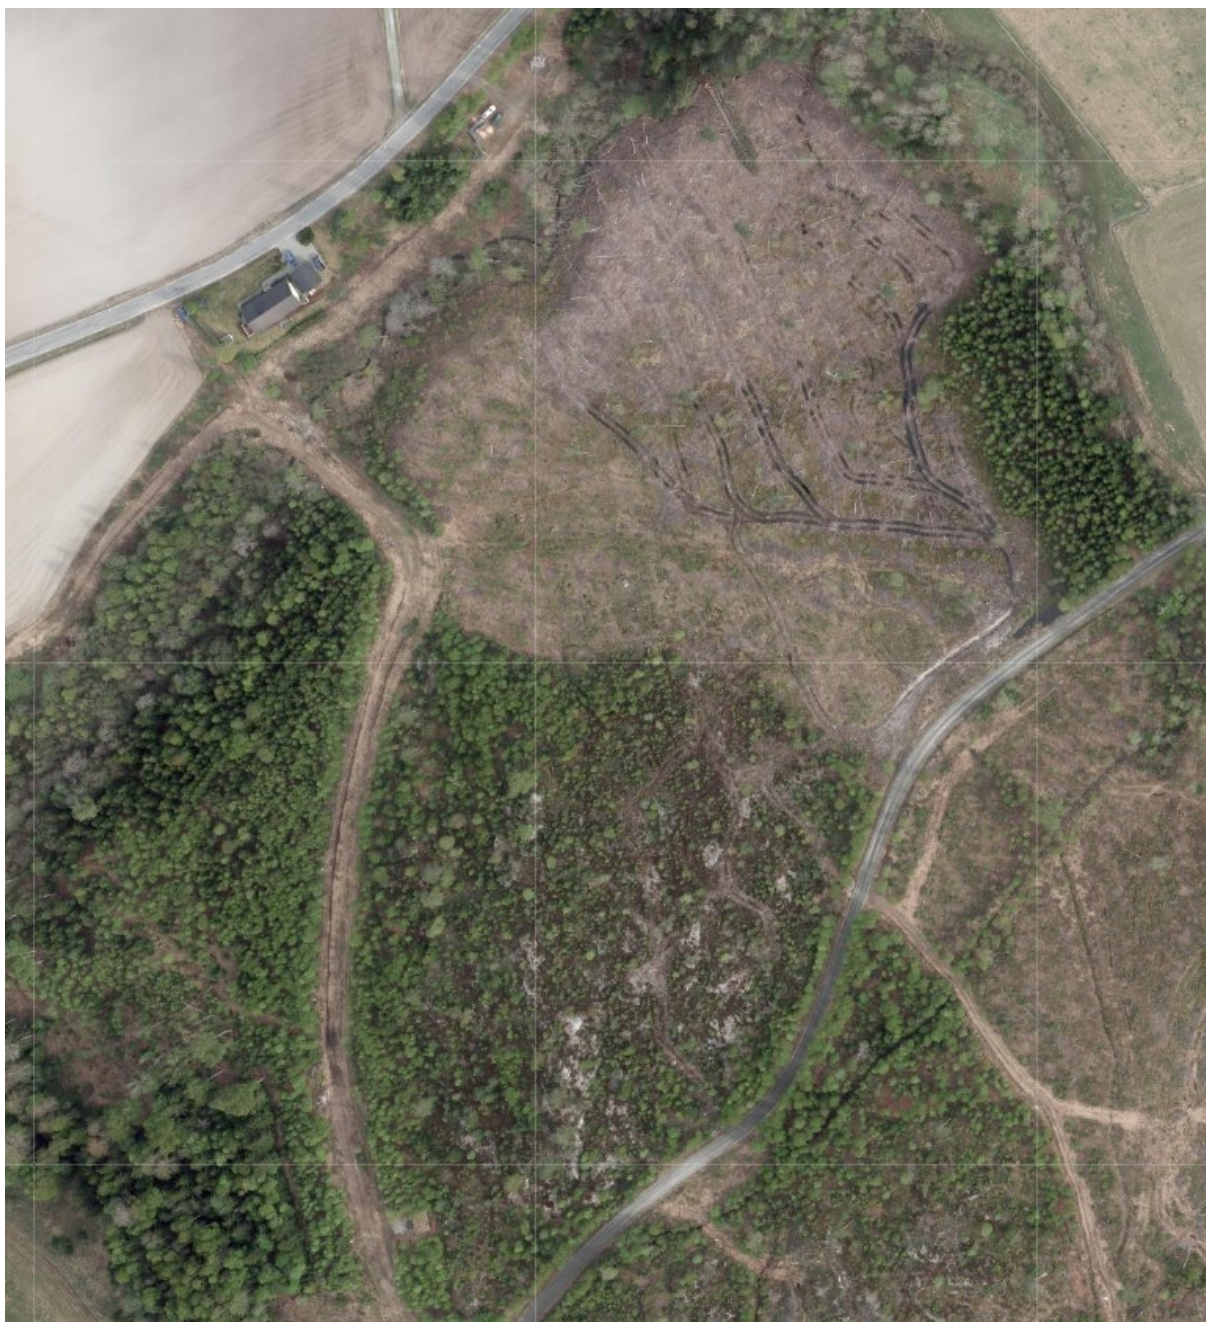
*Figur 3. Bildet viser at arealene hvor den nye lysløypa er planlagt er hardt påvirket av moderne skogbruk med flatehogst. Bildet er fra 2011 hvor de nordlige delene nylig er uthogd.*

Hele området som er vurdert er sterkt påvirket av ulike former for aktivitet over lang tid. Området er brukt som kulturmark og skogsmark, samt i nyere tid brukt som rekreasjonsområde. De nordre delene ligger på en flat sandslette, mens de søndre delene har mye knauskog med svært sparsomt løsmassedekke. Frem til ca. 1990 bestod hele området av eldre skog som periodevis frem til 2011 har blitt suksessivt uthogd. Figur 3 viser et flybilde fra området i 2011 hvor den siste hogsten av områdene på sandsletta i nord ble hogd.

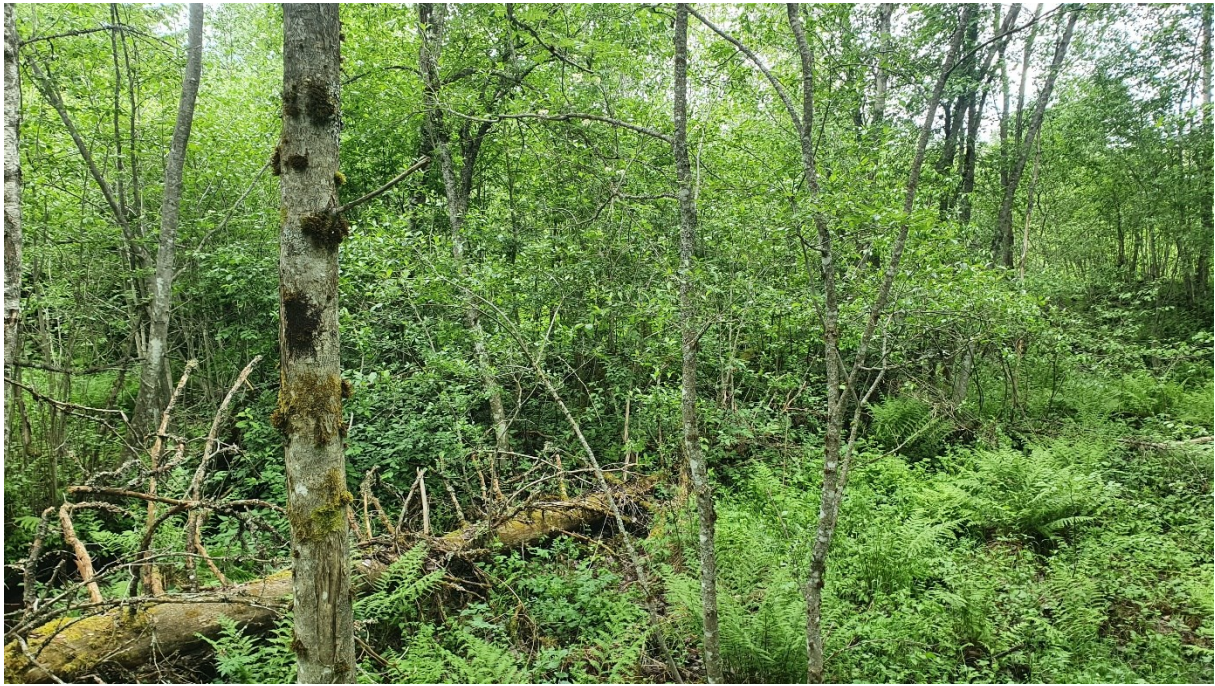
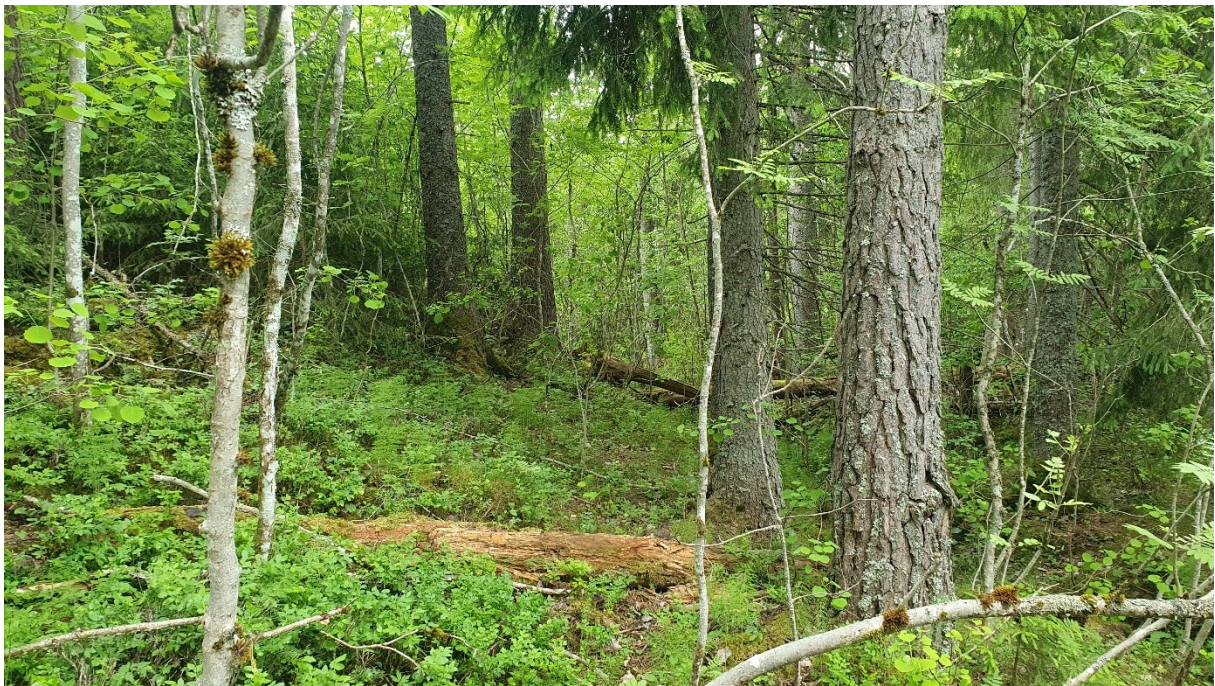
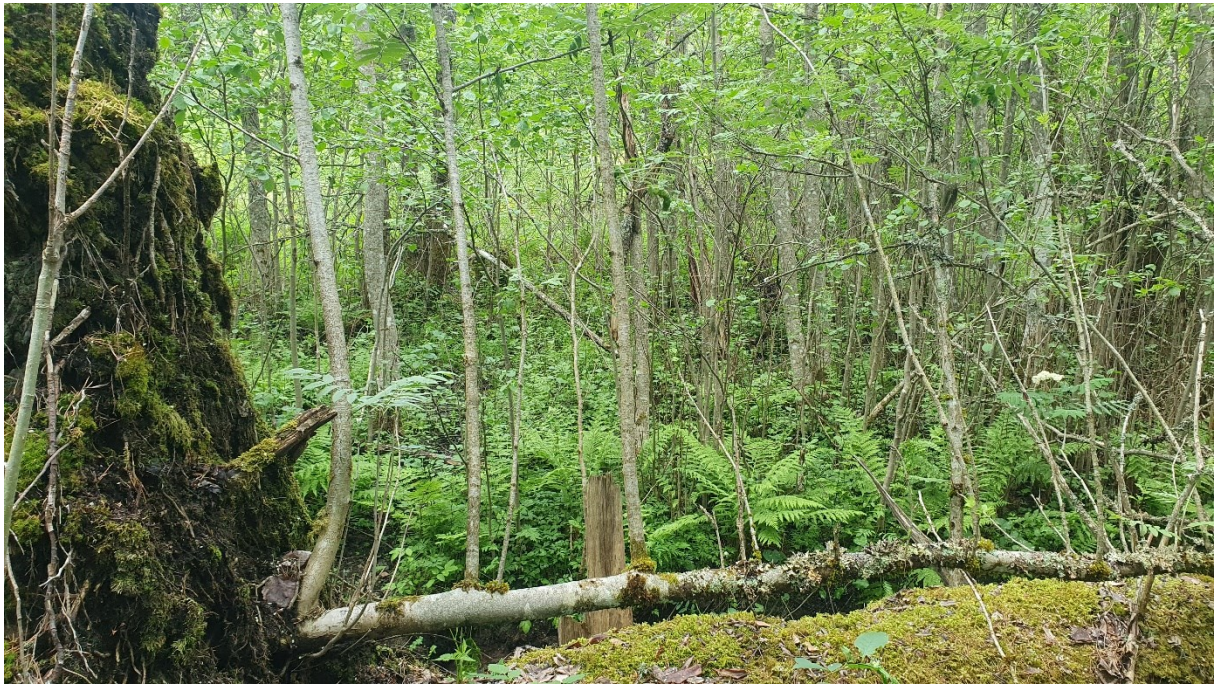
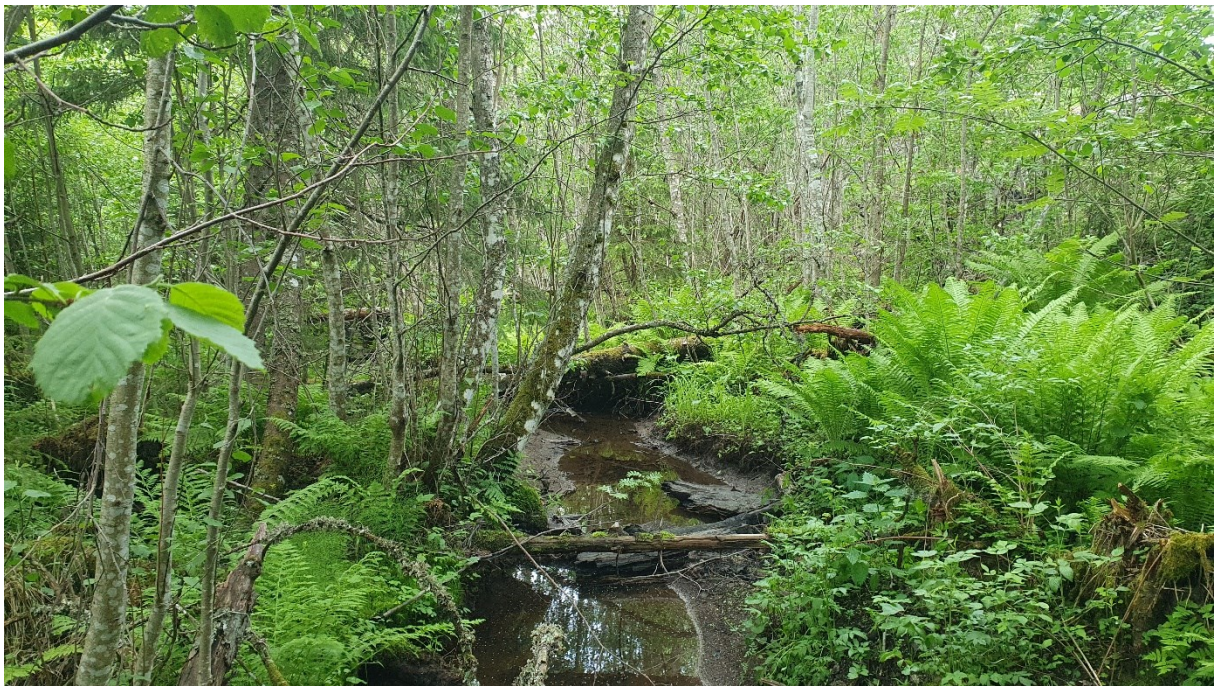
*Figur 4. Bilde 1, 3 og 4 over viser sumpskog og flommark langs bekkedalen. Bilde 2 viser de tørrere partiene som har gjenværende gran og furu på sandholdig mark.*

Nr. 1 består av en kildepåvirket gråordominert sumpskog i tilknytning til bekkedrag. Den er tidvis flomstor og påvirkes også av kortvarige flommer. Lokaliteten er opprinnelig mer grandominert, men det meste av gran er hogd ut tidligere. Sump- og kildekvalitetene er imidlertid ikke ødelagt. Typiske kilde- og sumpskogsarter som langstarr, maigull, bekkeblom, sumphaukeskjegg og bekkekarse ble registrert i dalbunnen. Gråorskogen veksler i alder, men er i hovedsak eldre sør for der skiløypa krysser dalen og yngre i nordre del. I nord er en liten del av den opprinnelige granskogen, som ikke var hogd i 2011, inkludert i lokaliteten, se Figur 4. Her er det en del eldre gran og mye død ved av gran. Denne skogen står på sand og er en slags sandfuruskog som er en sjelden og hardt påvirket skogtype i regionen. Sumpskogen er ca. 6,7 daa stor og har kvaliteter som gjør at den er kartlagt i henhold til Miljødirektoratets instruks som rik gråorsumpskog med høy lokalitetskvalitet. Sumpskogen er helt sikkert vært mer åpen tidligere og brukt i større grad som del av kulturmarka i området. Granskogen i nord er under inngangsverdi på 2 daa og ble ikke kartlagt. Den har likevel en viktig verdi som gjenværende eldre skog på sandholdig grunn.

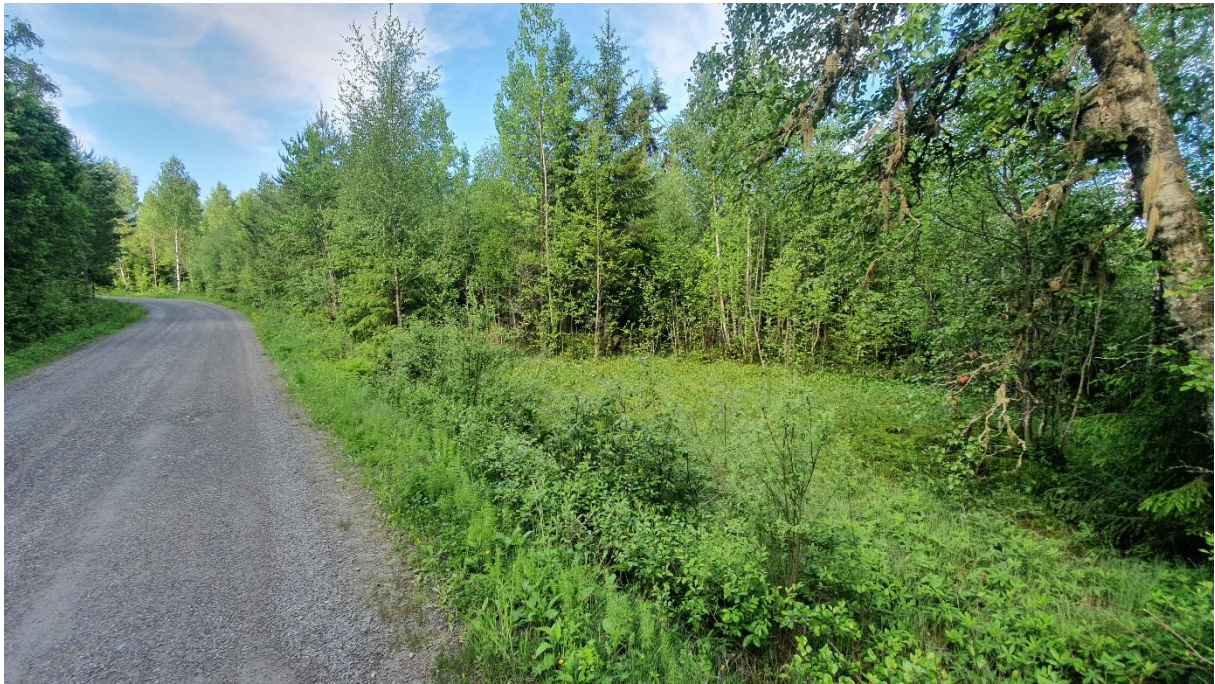
*Figur 5. Bildet viser den nær gjengrodde dammen som ligger langs Torgenrudveien.*

Nr. 2 er en dam som trolig er gravd ut tidligere, men som nå nesten er grodd helt igjen, se Figur 5. Dammen står i forbindelse med flere grøfter som leder vann både inn i dammen og ut av den. Selv om den er svært gjengrodd med en flytemyr av torvoms er det noen flekker med åpent vannspeil og dammen kan trolig enda ha funksjon for amfibier og ferskvannstilknyttede insekter typiske for slike dammer. Dammen ligger i et område med store og viktige kvaliteter knyttet til amfibier og det vil være positivt og få restaurert dammen slik at den ikke gror helt igjen. Den ligger lett tilgjengelig fra vei og kan enkelt graves opp og man kan sikre tilførsel av vann inn i dammen og påse at det ikke renner for mye ut igjen. Dammen kan ha en viktig funksjon for den sårbare spissnutfrosken som er registrert i, og rett nord for dammen i 2015.

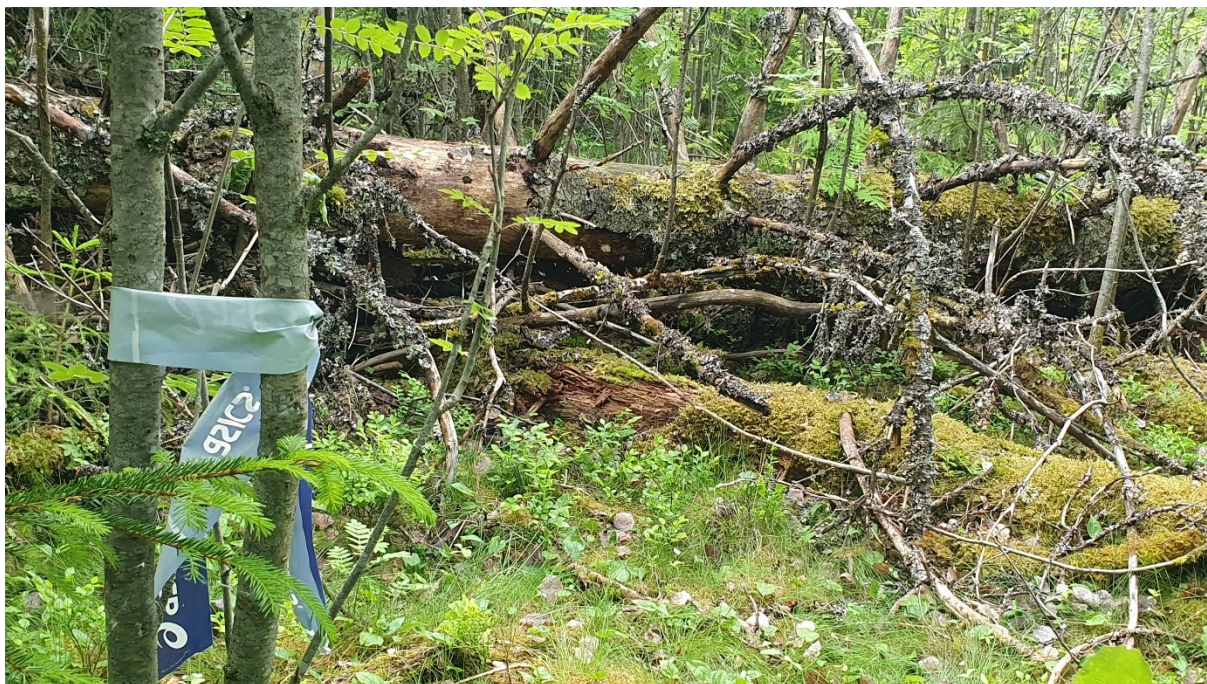
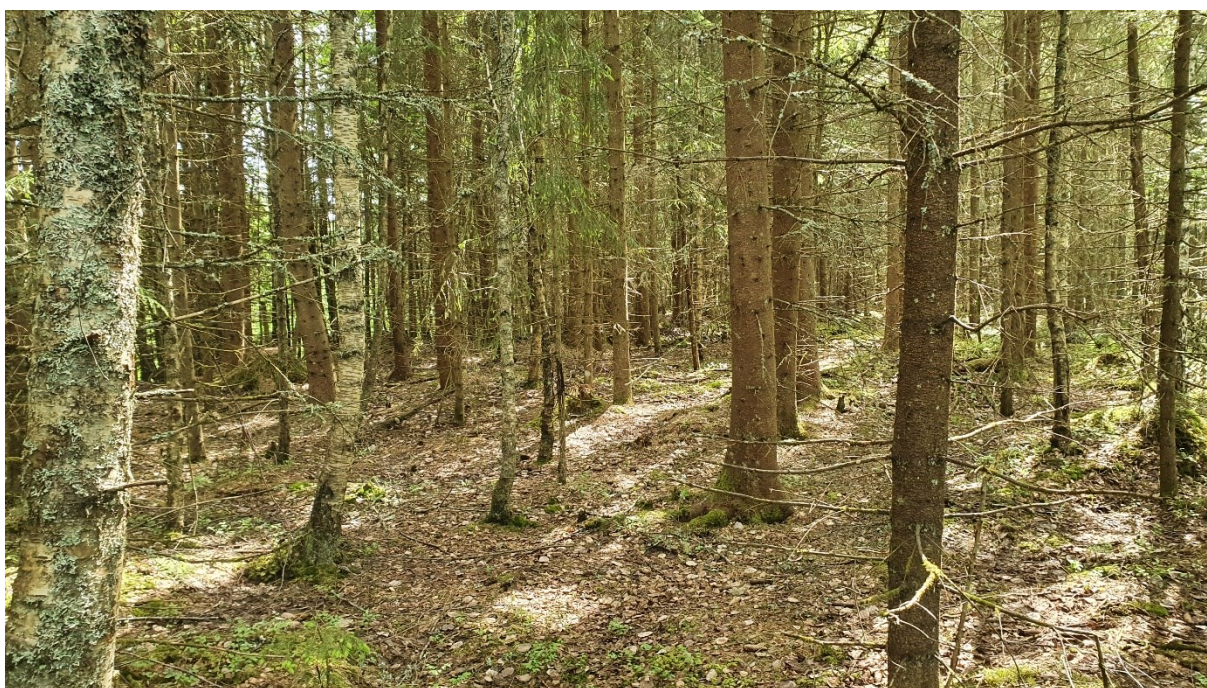
*Figur 7. Det øvre bildet viser planlagt løype gjennom nordre del av det som er avgrenset som viktig naturtypelokalitet med liggende død ved. Den nedre bilde viser granplantasje slik den fremstår langs Torgenrudveien nord for dam.*

Gul del av løypa slik den er vist i Figur 1 og Figur 6 er ca. 550 meter lang. Denne delen av løype ligger på flat grunn, for det meste på sand. Det meste av skogen her er hogd de siste 30 årene og er ung med mye løvinnslag. I denne deler av løypa bør det være mulig å preparere løype uten noen former for inngrep ut over å fjerne dagens tresjikt. Det er behov for noen klopper der løypa skal krysse grøfter. Som vist i Figur 6 er det en konflikt mellom løypa og kartlagte naturverdier for begge de to kartlagte naturtypelokalitetene. Det bør imidlertid være enkelt å føre løypa utenom disse områdene slik at konflikt unngås. Det bør også være enkelt å sette ned lysstolper i de dype og fine løsmassene uten større forringelse. Om trær som fjernes flises opp bør det være unødvendig å legge flis i sporet eller andre steder. Det forringer kvaliteten på vegetasjonen på sikt. Med et åpent spor i skogen vil det være positivt om sporene kan være rike på blomster om sommeren og da fungerer det dårlig med et tykt dekke av flis. Figur 7 og bildet i forordet viser representative bilder av hvordan skogen i den gule delen av løypa ser ut.

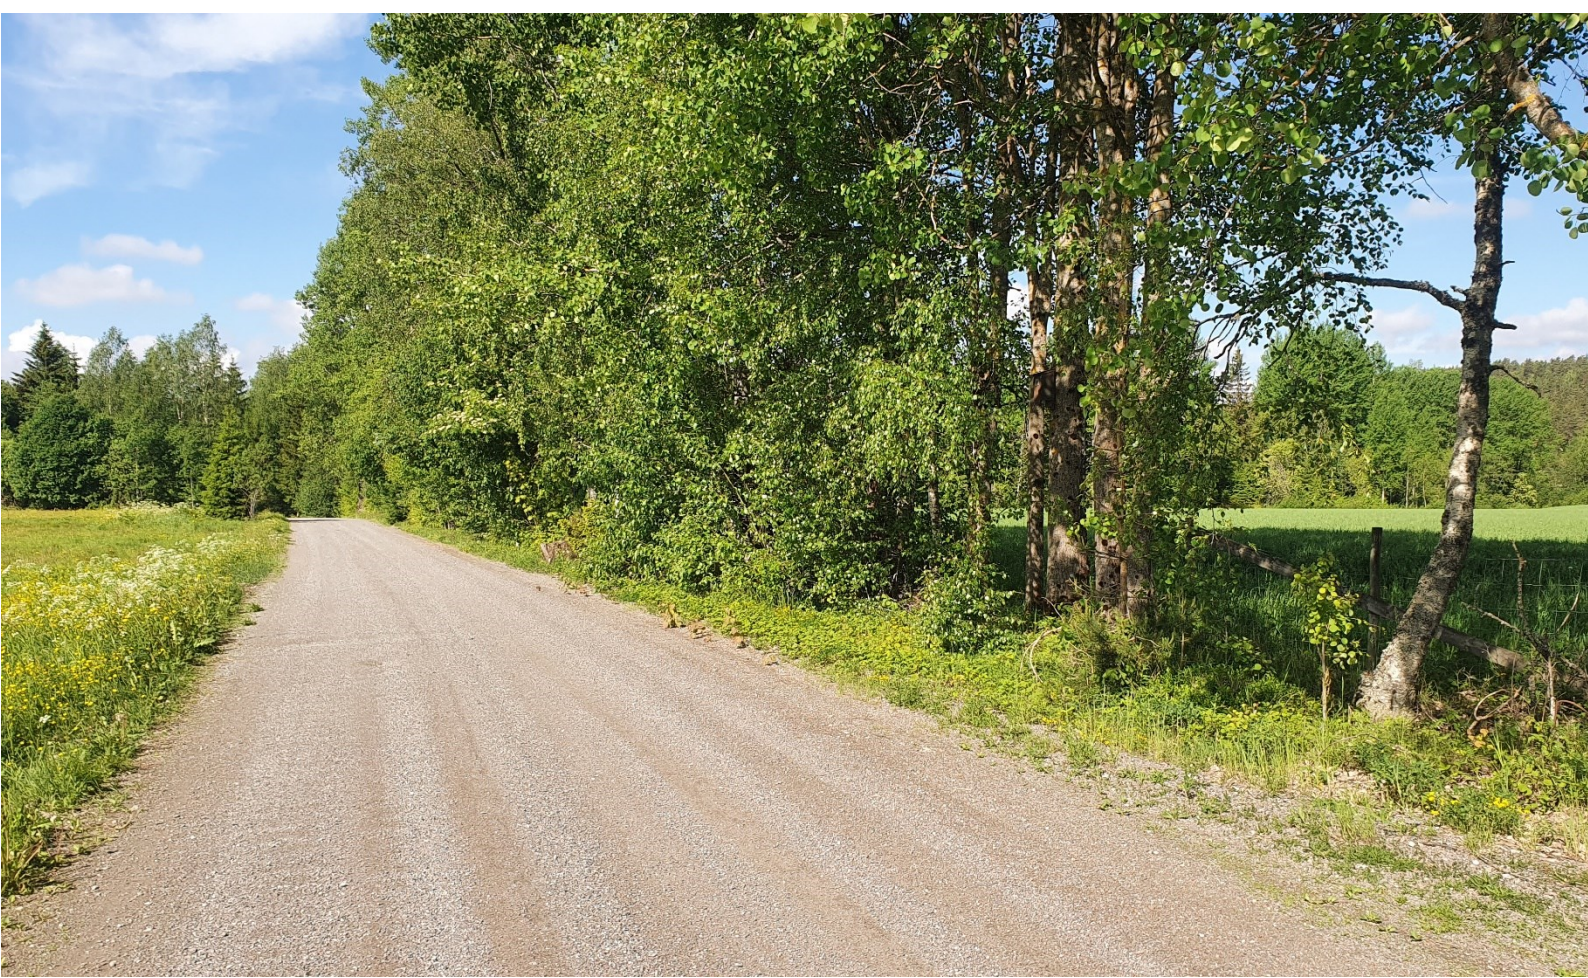
*Figur 8. Viser Torgenrudveien med trekke og tilhørende blomsterrike sone.*

Det står flere strømstolper mellom trærne og det er ønsket å sette opp en til to stolper til, samt lyssette veien fra nye og gamle stolper. Se bilde i Figur 8.

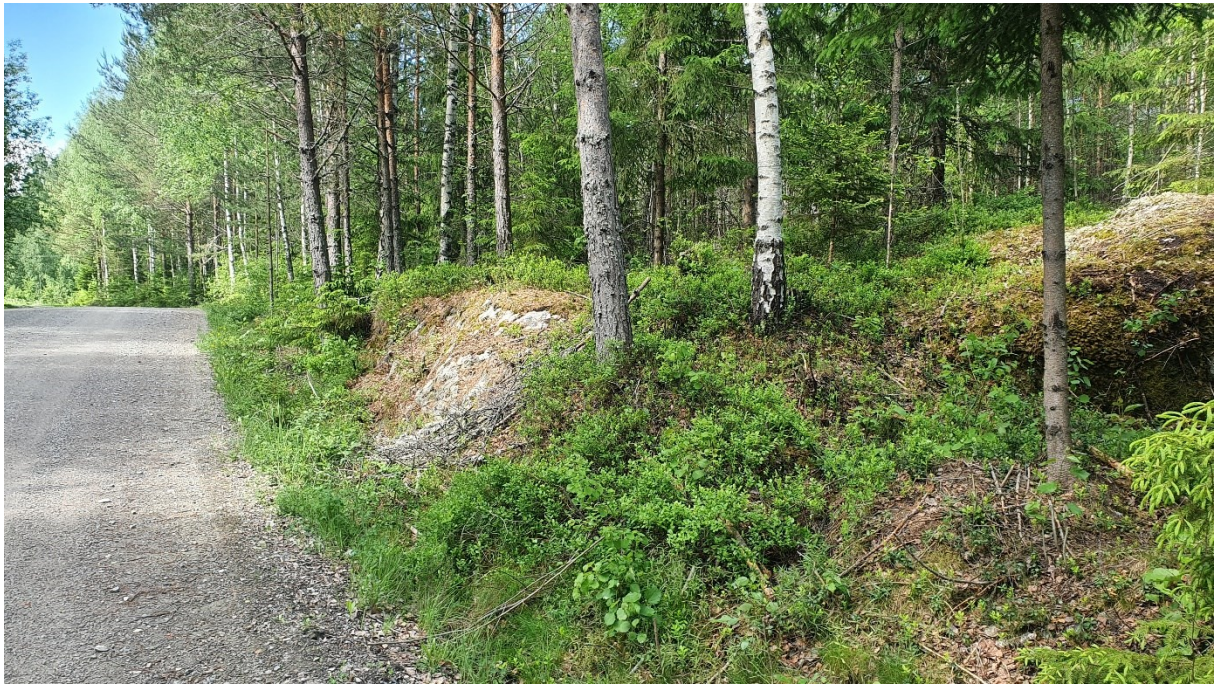
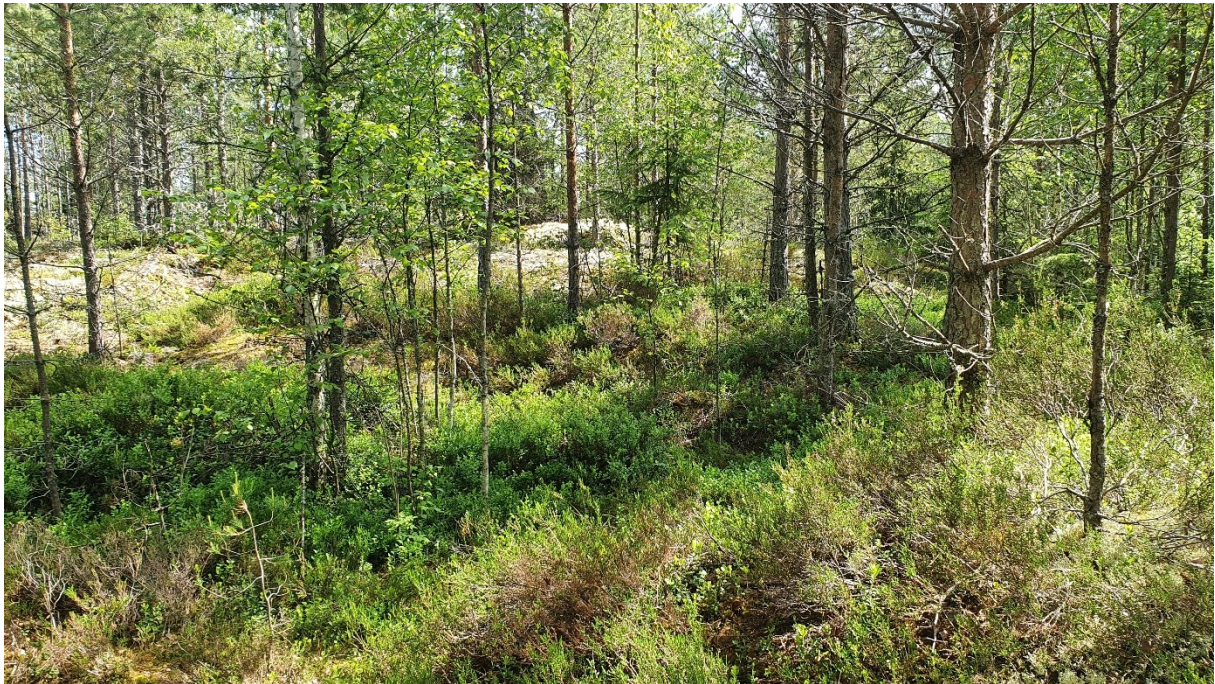
*Figur 9. Langs rød linje er det småtopografisk variert noe som gjør det vanskeligere å lage skiløyper uten å sprengne, fylle på masser og fjerne masser. Øvre bilder viser forholdene langs veien, mens nedre bilde viser ung lyngfuruskog på toppen av kollen som den lille avstikkeren må gå over for å komme ned til gapahuken.*

Rød del er den mest utfordrende delen å skulle etablere ny lysløype. Her er det lite løsmasser og en løype vil kreve mindre landskapsendringer med fyllinger og skjæringer på 2-3 meter enkelte steder. Det er en blanding av blåbærskog, bærlyngskog og lyngskog med ung furuskog på toppen av kollen om man velger å lage en skråtrasé over til gapahuk. Det er ingen registrerte naturtyper i området, men tiltaket vil medføre irreversible endringer i terrenget selv om inngrepene ikke er så store. I gul sone vil alle inngrep være mulig å reversere uten synlige spor etter noen år.
