# Naturfaglige undersøkelser av kantsoner ved Sogna i Lillestrøm kommune

**Rapporten refereres som:** Høitomt L.E. og Olsen K.M. 2025. Naturfaglige undersøkelser av kantsoner ved Sogna i Lillestrøm kommune. Biofokus rapport 077. Stiftelsen Biofokus. Oslo.

Biofokus rapport 2025–077

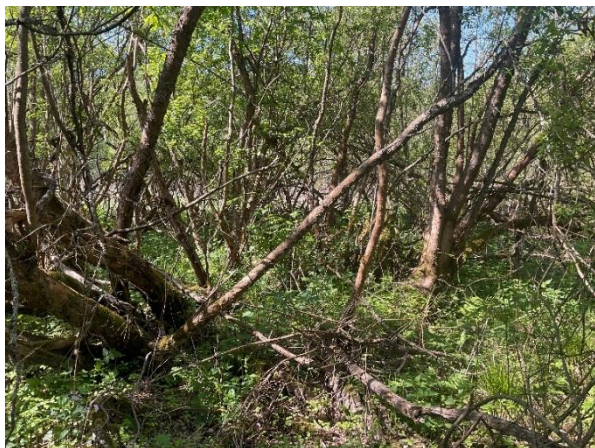
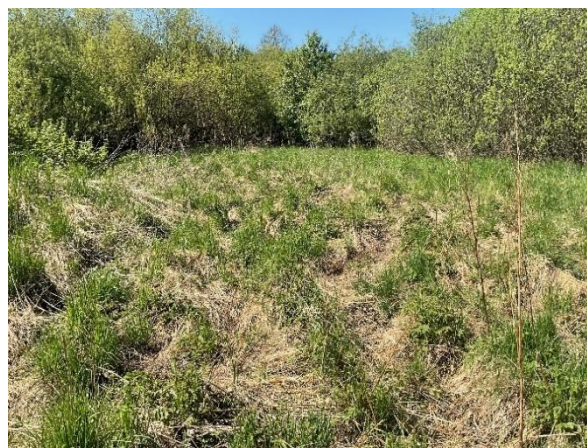
Figur 5. Elementer fra Zone 12. Til venstre: Gamle trær av mandelpil. Til høyre: Parti med åpen flommark. Foto: 12.5.2025, Lars Erik Høitomt.

Zone 12 består i hovedsak av en gammel etablert skog av vierarten mandelpil *Salix triandra* som er vurdert som nær truet (NT) på rødlista (figur 5). Skogen er mellom 60 og 70 år gammel og ble etablert i forbindelse med dreneringsarbeidet i Sogna mellom 1962 og 1975. Skogen har fått utvikle seg fritt og har begynt å akkumulere en del dødved i form av både gadder og læger i litt ulike nedbrytningsstadier. Mandelpilskogen synes å være den best utviklede i hele våtmarksområdet Sogna, og gammel skog av mandelpil synes å være sjeldent i regionen. Mandelpil vokser ofte i mer eller mindre aktive flomsoner

langs vassdrag hvor store flomepisoder er en viktig begrensende faktor for skogalder og akkumlering av dødved. Bortsett fra mandelpil ble det ikke gjort funn av noen rødlistede arter i skogen, men lokaliteten vurderes å ha et stort potensial for forekomster av slike, særlig vedboende sopp og insekter. Det ble gjort flere funn av vanlige arter som naftalinlærsopp *Scytinostroma portentosum* (LC), putekjuke *Phellinus punctatus* (LC), og skorpelærsopp *Stereum rugosum* (LC) på døde og døende trær av mandelpil. Skogen vurderes å være et viktig funksjonsområde for hekkende og næringssøkende fugl. I de nordre delene av Zone 12 finnes et område med åpen flommark og helofyttvegetasjon.

Den storvokste mandelpilskogen innenfor zone 12 bør forskånes for inngrep så langt det lar seg gjøre. Grunnboring innenfor skogsområdet vil kreve at man fjerner deler av tresjiktet for å komme til med borerigg, noe som vil forringe verdien av skogen. Selv om inngrepet er forbigående, er det usikkert om mandelpil vil klare å reetablere seg etter hogstinngrep. Endrede miljøforhold etter drenering av Sogna kan føre til at andre mer trivielle arter løvtrær etablerer seg og tar over for mandelpil. Det åpne området med flommark og helofyttsump er særlig er sårbart for inngrep. Ferdsel med tunge kjøretøy vil føre til dype kjørespor og mulige endringer i strømningsmønster for vann. Ved inngrep bør disse gjennomføres i de åpne flommarkspartiene om vinteren mens bakken er tilfrosset.

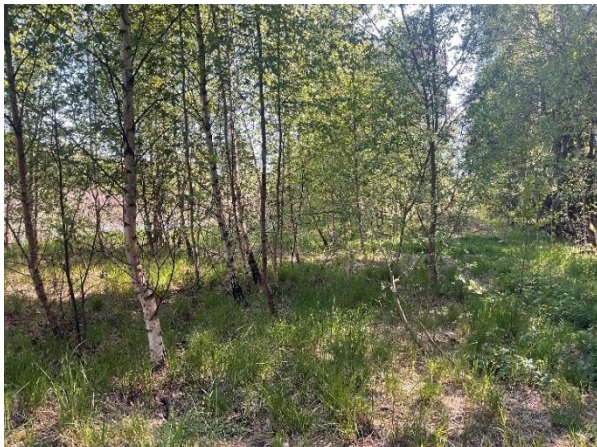
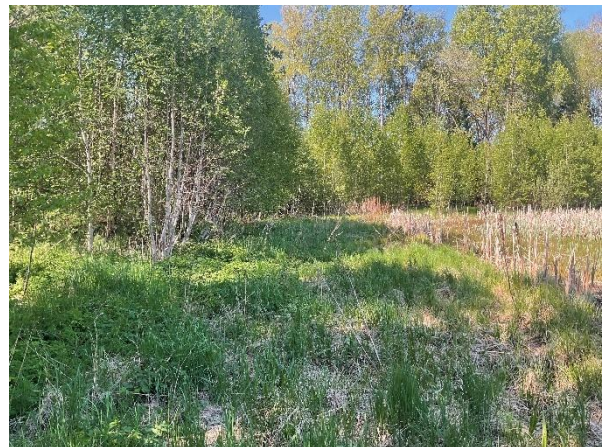
Figur 6. Elementer fra Zone 13. Til venstre: yngre løvsuksesjon med bjørk. Til høyre: parti med åpen flommark.  
Foto: 12.5.2025, Lars Erik Høitomt.

Zone 13 omfatter en lang tynn streng med kantvegetasjon langs den vannfylte kanalen helt vest i Sogna. Vegetasjonen består i hovedsak av et yngre kantskog med løvtrær som bjørk, rogn og gråselje samt enkelte eldre overstandere av bjørk og furu. De ytre delene av skogen synes å være noe flompåvirket og går gradvis over til åpen flommark og helofyttsump med myrkongle *Calla Palustris* (LC), bredt dunkjevle *Typha latifolia* (LC) og kvass-starr *Carex acuta* (LC) nær åpne vannspeil (figur 6). Denne delen av Sogna synes å være hyppig brukt som rekreasjonsområde og preges av en del stier og leirsteder med noe tråkkslitasje. Området vurderes å utgjøre et viktig funksjonsområde for hekkende og næringssøkende fugl.

Området består i hovedsak av yngre løvsuksesjoner med spredte overstandere av eldre bjørk og furu som delvis står på gammel fylling ut mot vannkantvegetasjonen. Ved inngrep så bør man begrense hogstinngrep som mye som mulig og unngå hogst av store overstandere. Inngrep i området bør unngås i hekkesesongen.

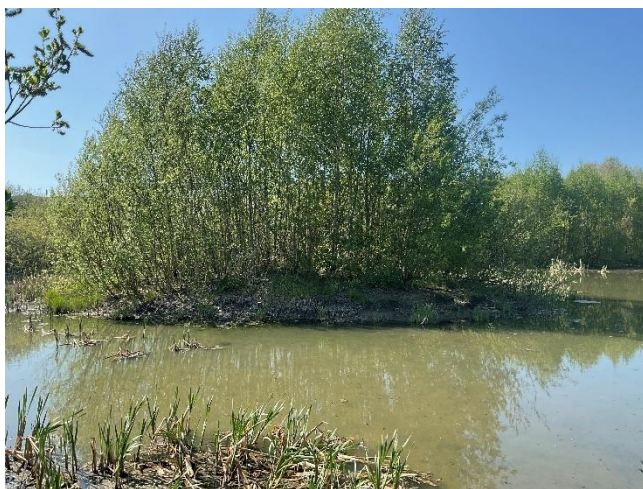
Figur 7. Øy med unge bjørketrær som utgjør zone 15. Foto: 12.5.2025, Lars Erik Høitomt

Vegetasjonen på den lille øya ble kun vurdert fra avstand da man trenger båt for befarings av øya. Ifølge historiske flyfoto er det mye som tyder på at øya ble kunstig anlagt under dreneringsarbeidet i 2013. Øya

har et ungt tresjikt som består av bjørk med små innslag av trivielle vierarter. På grunn av forhistorien til øya så kan man fastslå at skogen er 10-12 år gammel. Øya kan ha en viktig funksjon for hekkende fugl da beliggenheten gir beskyttelse fra en rekke predatorer. Under feltarbeidet ble det observert sivhøne *Gallinula chloropus* (VU), sothøne *Fulica atra* (VU), stokkand *Anas platyrhynchos* (LC) og knoppsvane *Cygnus olor* (LC) rundt øya. Knoppsvanen hadde bygget rede nær øya (vedlegg 3).

Området omfatter en øy helt sentralt i våtmarksområdet. Inngrep med tyngre utstyr vil være vanskelig å gjennomføre uten omfattende terrenginngrep i våtmarksområdet.
