# Vurdering av kantsonens funksjonalitet langs Dælibekken og Øverlandselva, Bærum kommune

**Publisert:** 24.10.2022

**Oppdragsgiver:** Bærum kommune

Biofokus rapport 2022–105

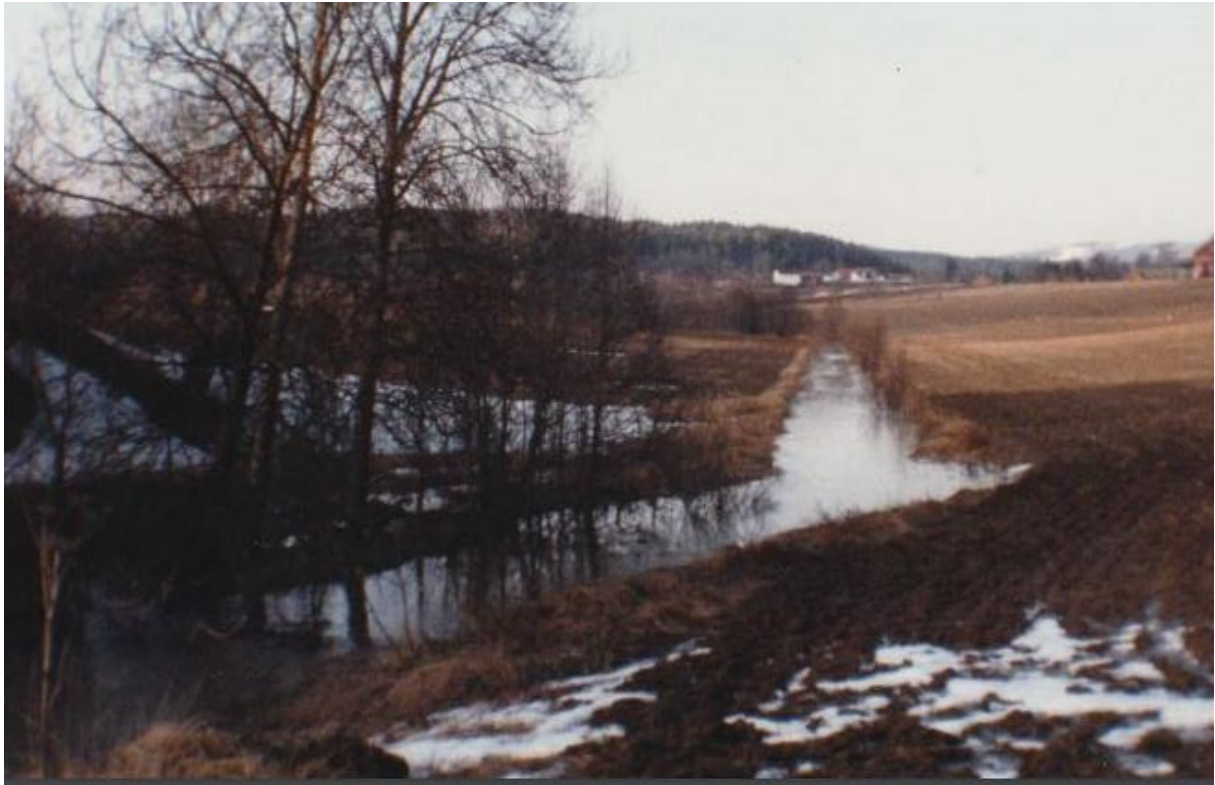
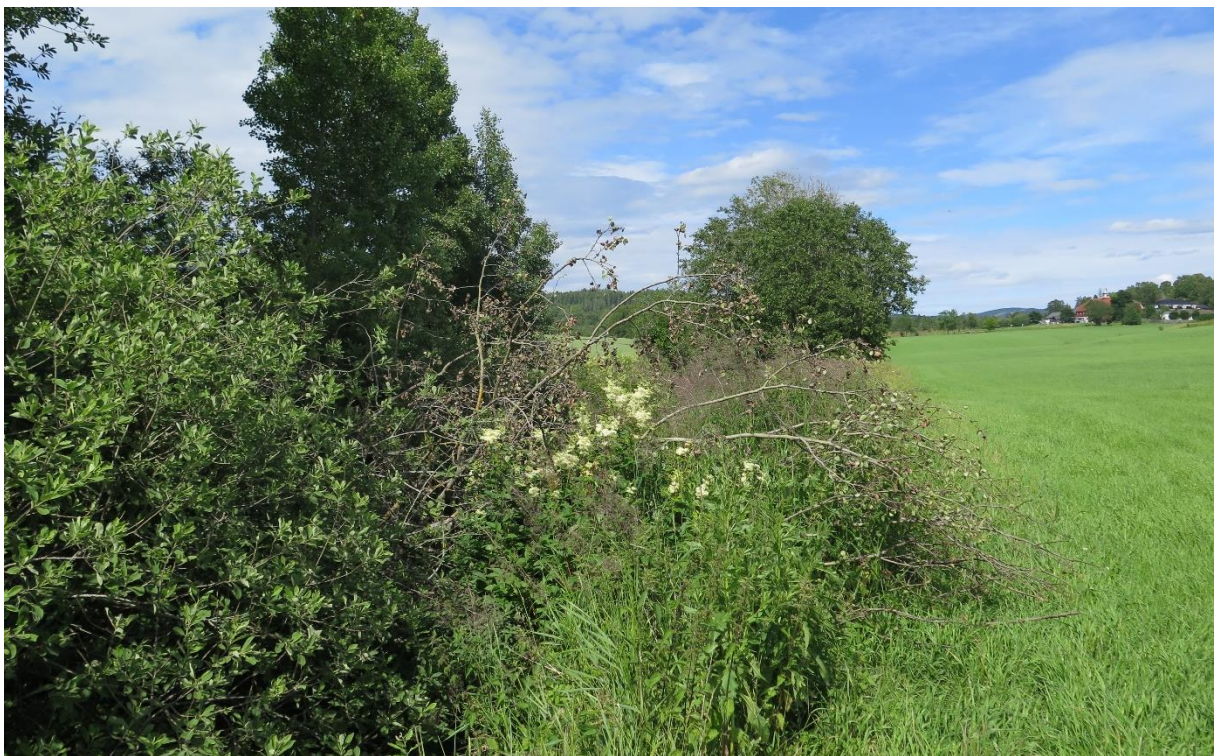
*Figur 7. Øvre: Nedenfor Øverland er Øverlandselva kanalisert. Bildet viser hvordan dette partiet framstod i 1986. Kantsonene langs kanalen var den gangen smal, og nesten uten trær og busker. Nedre: Bildet tatt fra omtrent samme punkt, 6. juli 2022, viser at kantsonen har blitt noe bedre siden 1980-tallet. Foto: Ole J. Lønnve.*

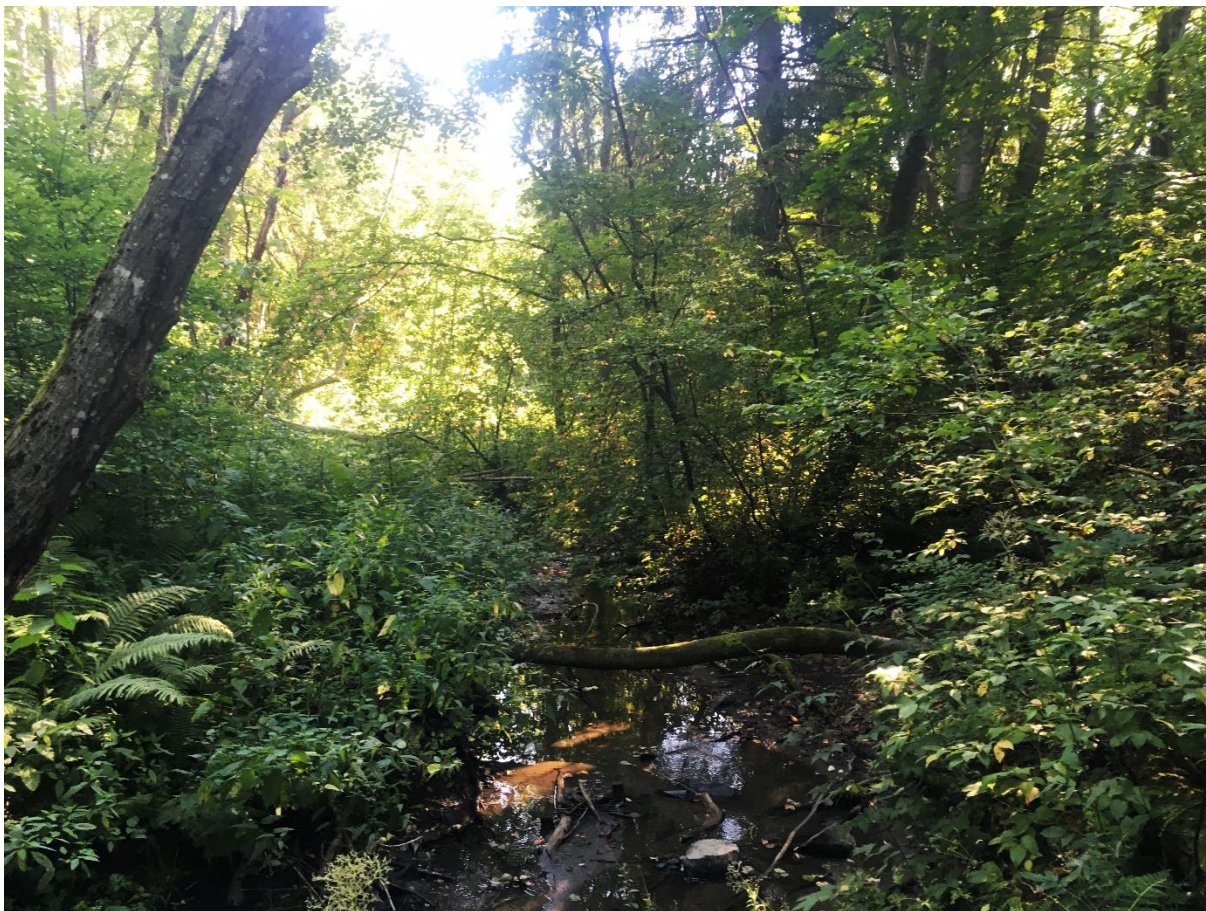
*Figur 9. Partier med velutviklet kantsone med gråor-heggeskog rundt Rosenvilde vgs. (sone D16). Foto: Maria K. Hertzberg.*

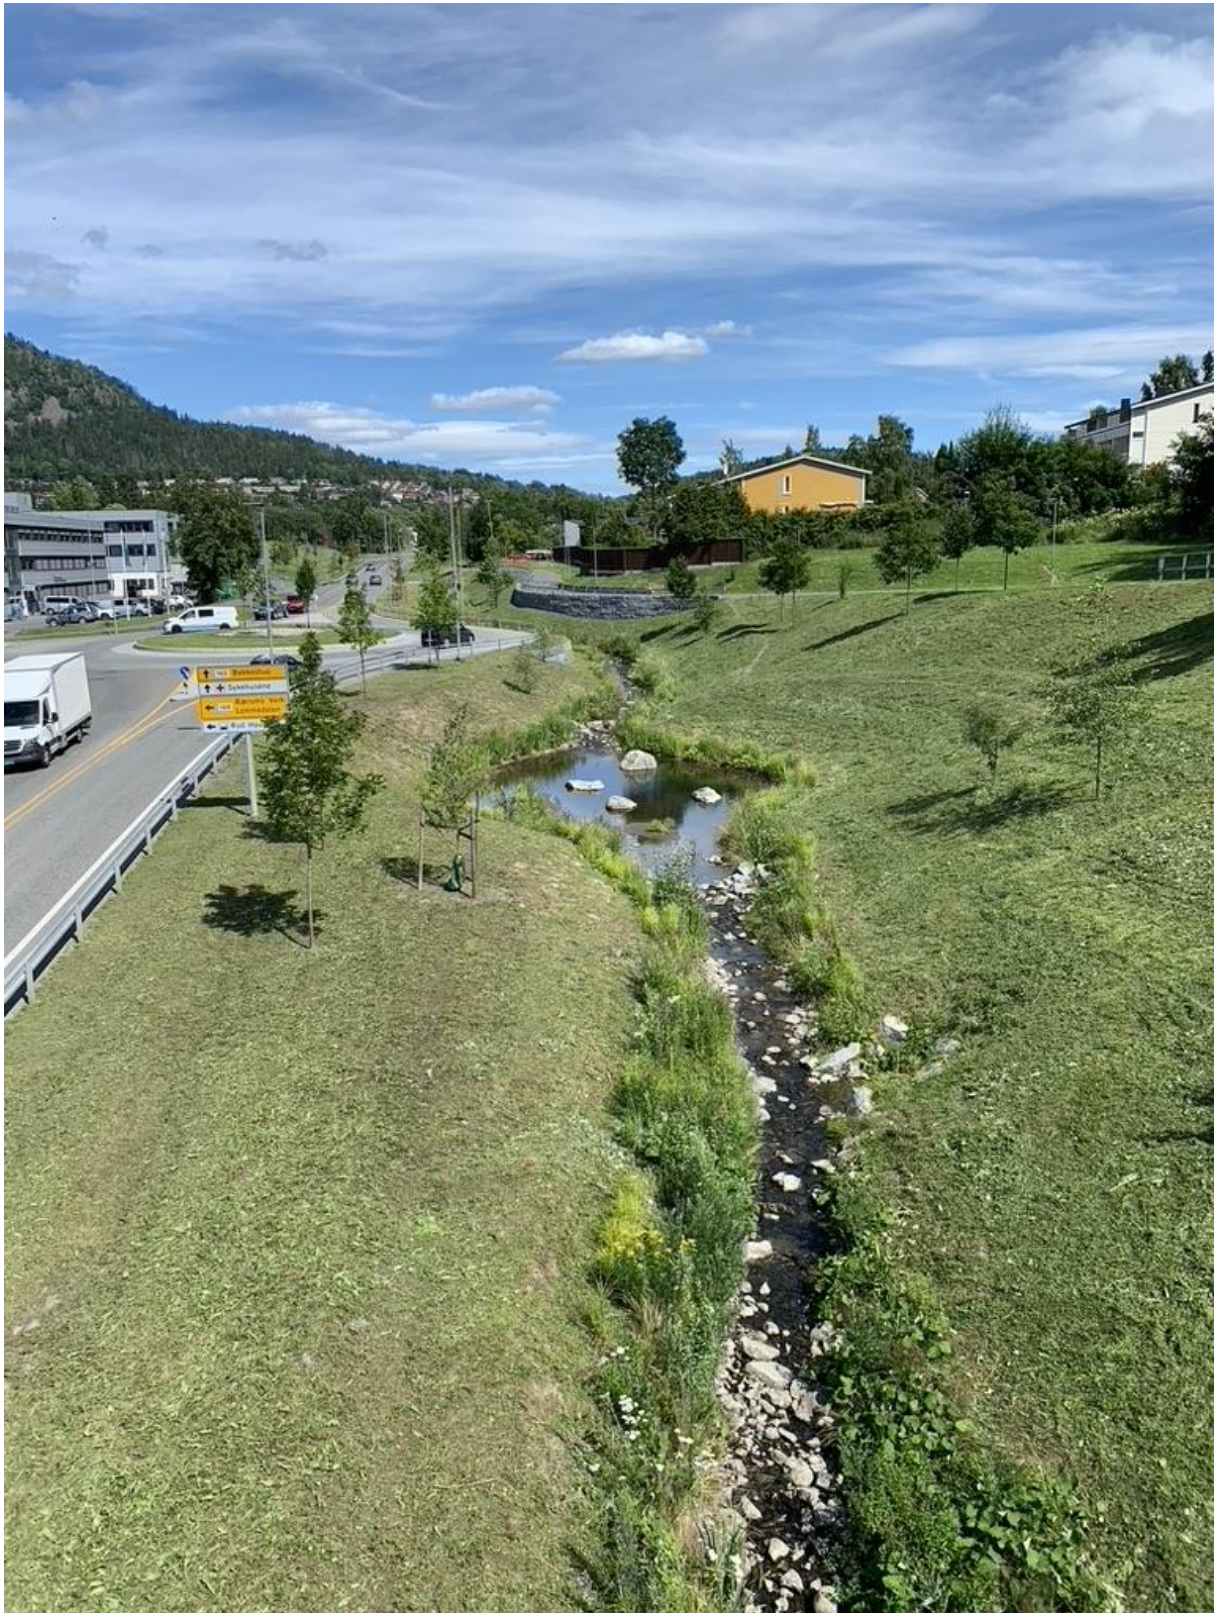
*Figur 15: I 1973 ble det besluttet at Dælibekken skulle legges i rør på en lengde av ca. 750 m fra Rud videregående skole og sørover. I 2020 ble gjenåpning av samme strekningen langs med Bærumsveien avsluttet. Bekken renner nå i et naturnært bekkeløp, men kantsonen er per i dag begrenset i sin funksjonalitet, sone D20. Foto: M. Bichsel, 2022.*

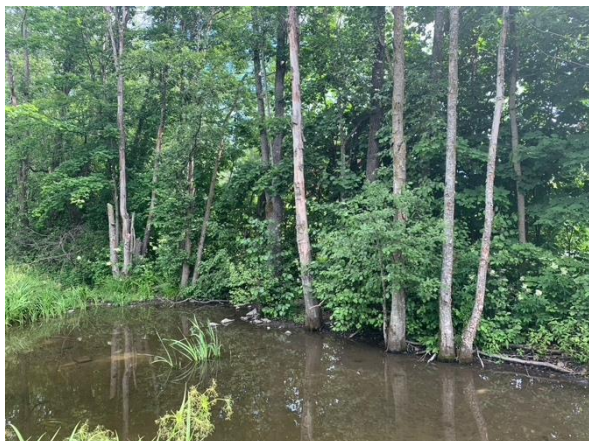
**Beskrivelse:** På østsiden av bekken er det intakt eldre gråor-heggeskog (Figur 18), mens det på vestsiden er plantet til med trær etter gjenåpning av bekketraséen, men med et åpent parti nærmest vannstrengen (Figur 19). Det åpne partiet kan føre til at fremmede arter som allerede forekommer i omgivelsene kan spre seg inn til området. I tillegg er erosjonssikringen redusert da det mangler trær og busker her. Det tilplantede arealet består av svært tett plantet blandingsskog.

Figur 18: Østsiden av avsnitt A. Oppover bekken finnes det en ganske intakt gråor-heggeskog som fortsetter på bekkens østsida til gangbroa krysser Dælibekken. Foto: M. Bichsel, 2022.

**Tiltak:** Man kan bruke noen av trærne i den tett plantede blandingsskogen for å tilplante det nakne partiet nærmest vannstrengen. Bør i så fall bruke de av treslagene som tåler fuktige forhold.

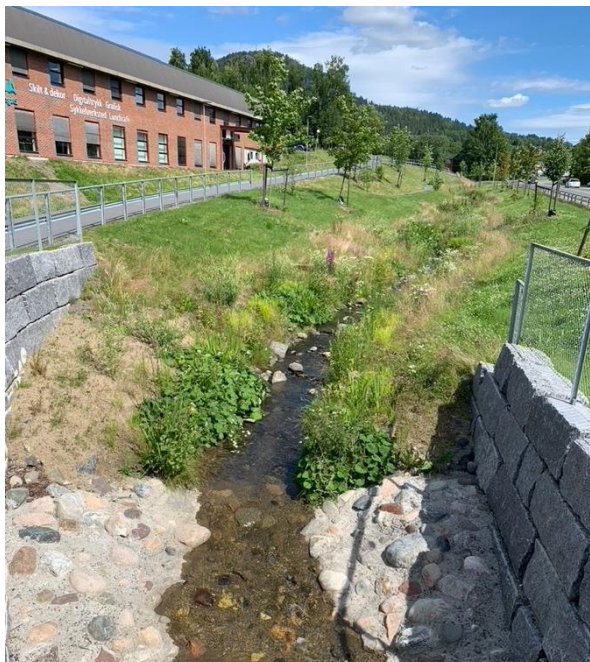
**Beskrivelse:** På denne strekningen er det utfordringer med både rensing av overvann fra Bærumsveien, erosjon (mest på vestsiden) og for intens solinnstråling på vannstrengen (Figur -Figur 20). I tillegg er litoralsone beplantet med fremmede arter. På nordvestsiden av bekken er det anlagt en grussti og det forekommer noen flekker med litt artsrik engvegetasjon på tørt og kalkrikt substrat. De områdene kan ha potensial for en del litt krevende organismer som insekter og karplanter. Under befarings i juli ble det f.eks. observert reirhull etter solitære villbier i dette partiet.

Figur 20: Oversikt over strekning B nedenfra opp. Foto: M. Bichsel, 2022.

- På oppsiden av buskene kan engvegetasjonen fremmes ved at engen klippes én gang årlig. Les mer om skjøtsel av engvegetasjon under «generelle tiltaksråd». Mindre erosjonsflekker er greit og kan til og med være positivt, da det skaper levesteder for en rekke organismer som f.eks. sandbier.

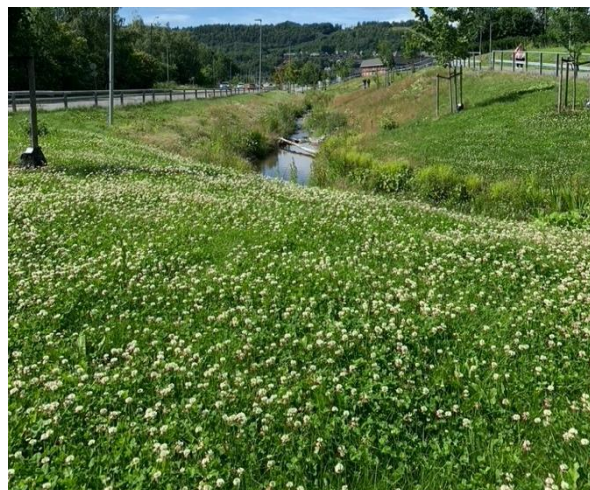
Figur 21: Strekning B. Blikk nedover bekken med Bærumsveien på venstre side. Enga her er dominert av insådd kløver. Over bekken ser man noe av dødved elementene som forekommer. Foto: M. Bichsel, 2022.

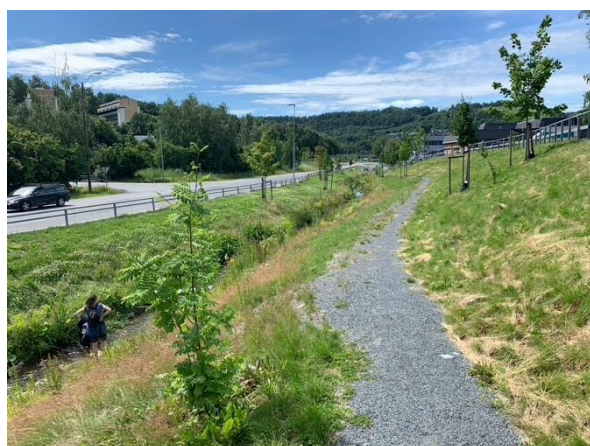
Figur 20: Strekning B. Grusstien som leder gjennom skråningen på nordvestsida av bekken kan være skille mellom buskvegetasjon på nedsida og engvegetasjon på oversida. Det kan være et fint sted for en informasjonstavle som opplyser interessert folk om gjenåpningsprosjektet. Foto: M. Bichsel, 2022.

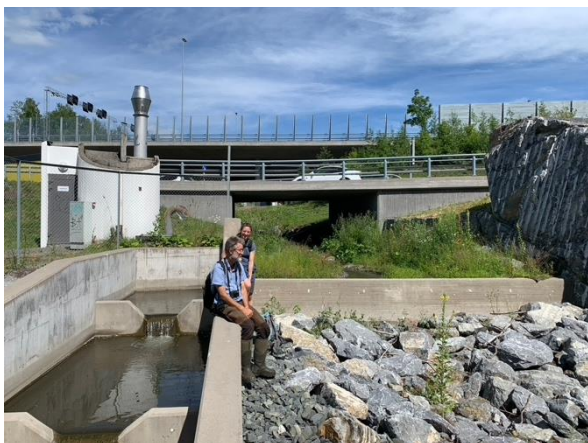
**Beskrivelse:** Dette er siste del før Dælibekken renner ut i Sandvikselva. Tre store trafikkbruer (E16 og Ringeriksveien) krysser Dælibekken her. Kantsonen under brua er uten heldekkende vegetasjon og noen steder har skråningen erodert litt. Bekken er utsatt for tilsig av forurenset overvann og direkte solinnstråling utenfor bruens skygge. Det finnes en fisketrapp ved utløp i Sandvikselva (Figur 33 og Figur 34).

Figur 33: De siste par meter av Dælibekken renner gjennom fisketrappa ved lav vannstand som det var under befaringen i juli 2022. Foto: M. Bichsel, 2022.

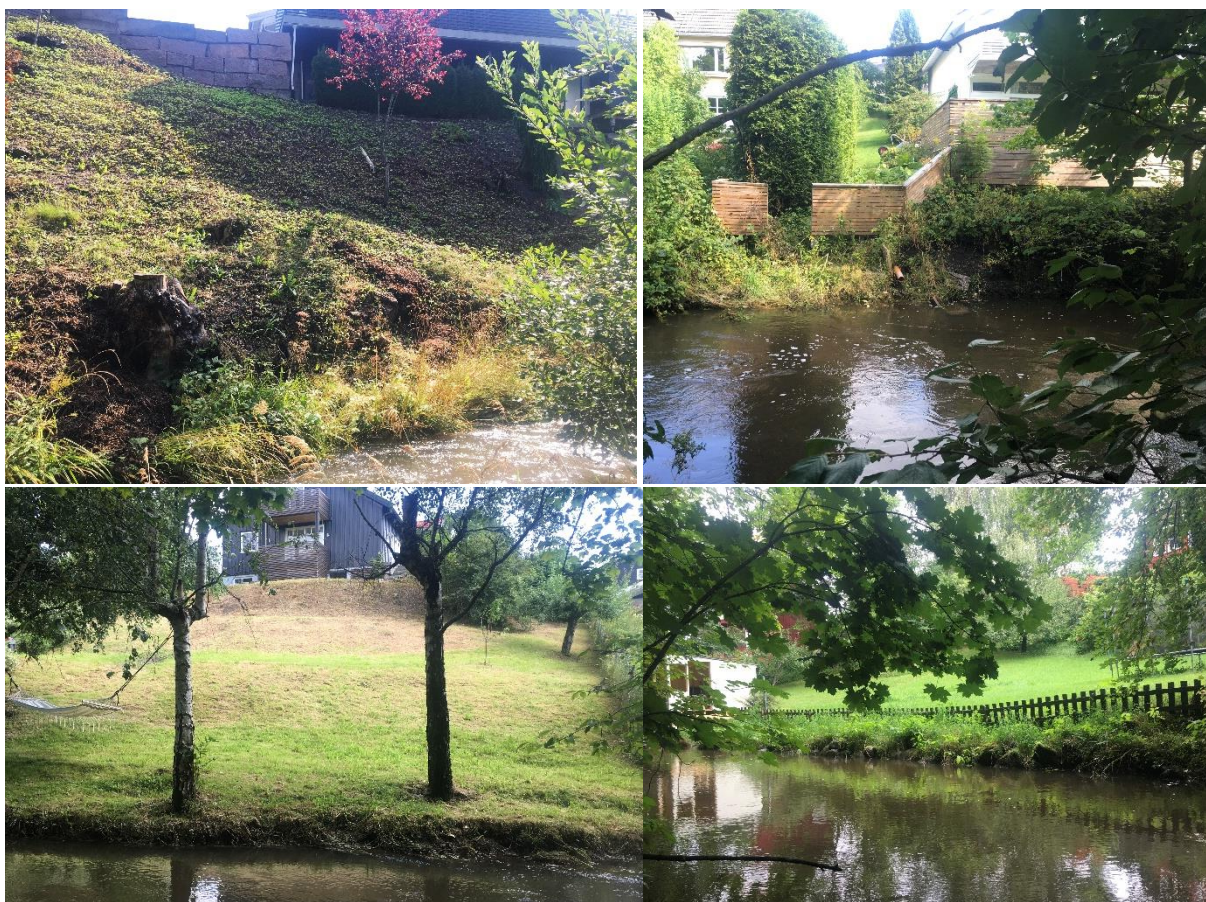
Figur 36. Ulike former for kantsoner der vassdraget drenerer gjennom boligstrøket (fra Ø23 og videre nedover).  
Foto: Maria K. Hertzberg

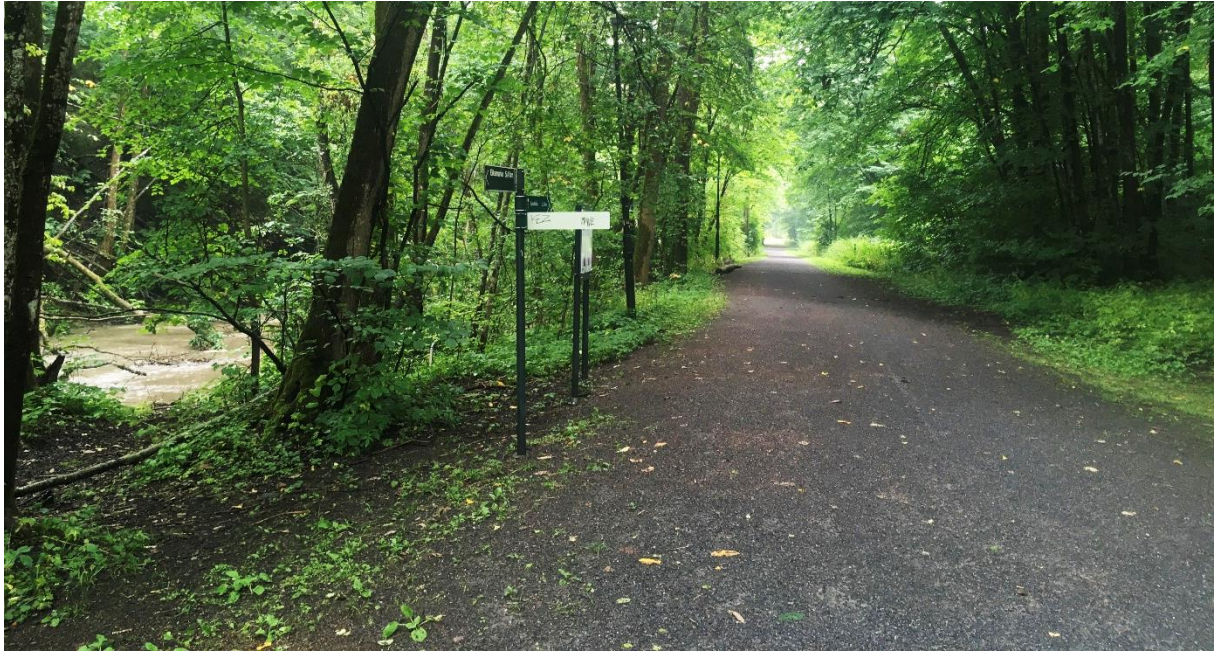
Figur 44. Gangveien i søndre deler av Ø45.
