Kartlegging av biologisk mangfold i
forbindelse med Vollen VA anlegg i
Asker kommune

BioFokus-notat 2013-7

Det er planlagt graving og utbedring av vannledning langs trasé mellom Østenstad og Vollen i Asker kommune. Trasé går igjennom eksisterende naturtype og videre gjennom engarealer og boligområder. Se vedlagt kart Vollen VA-anlegg fra Asker kommune og Norconsult.

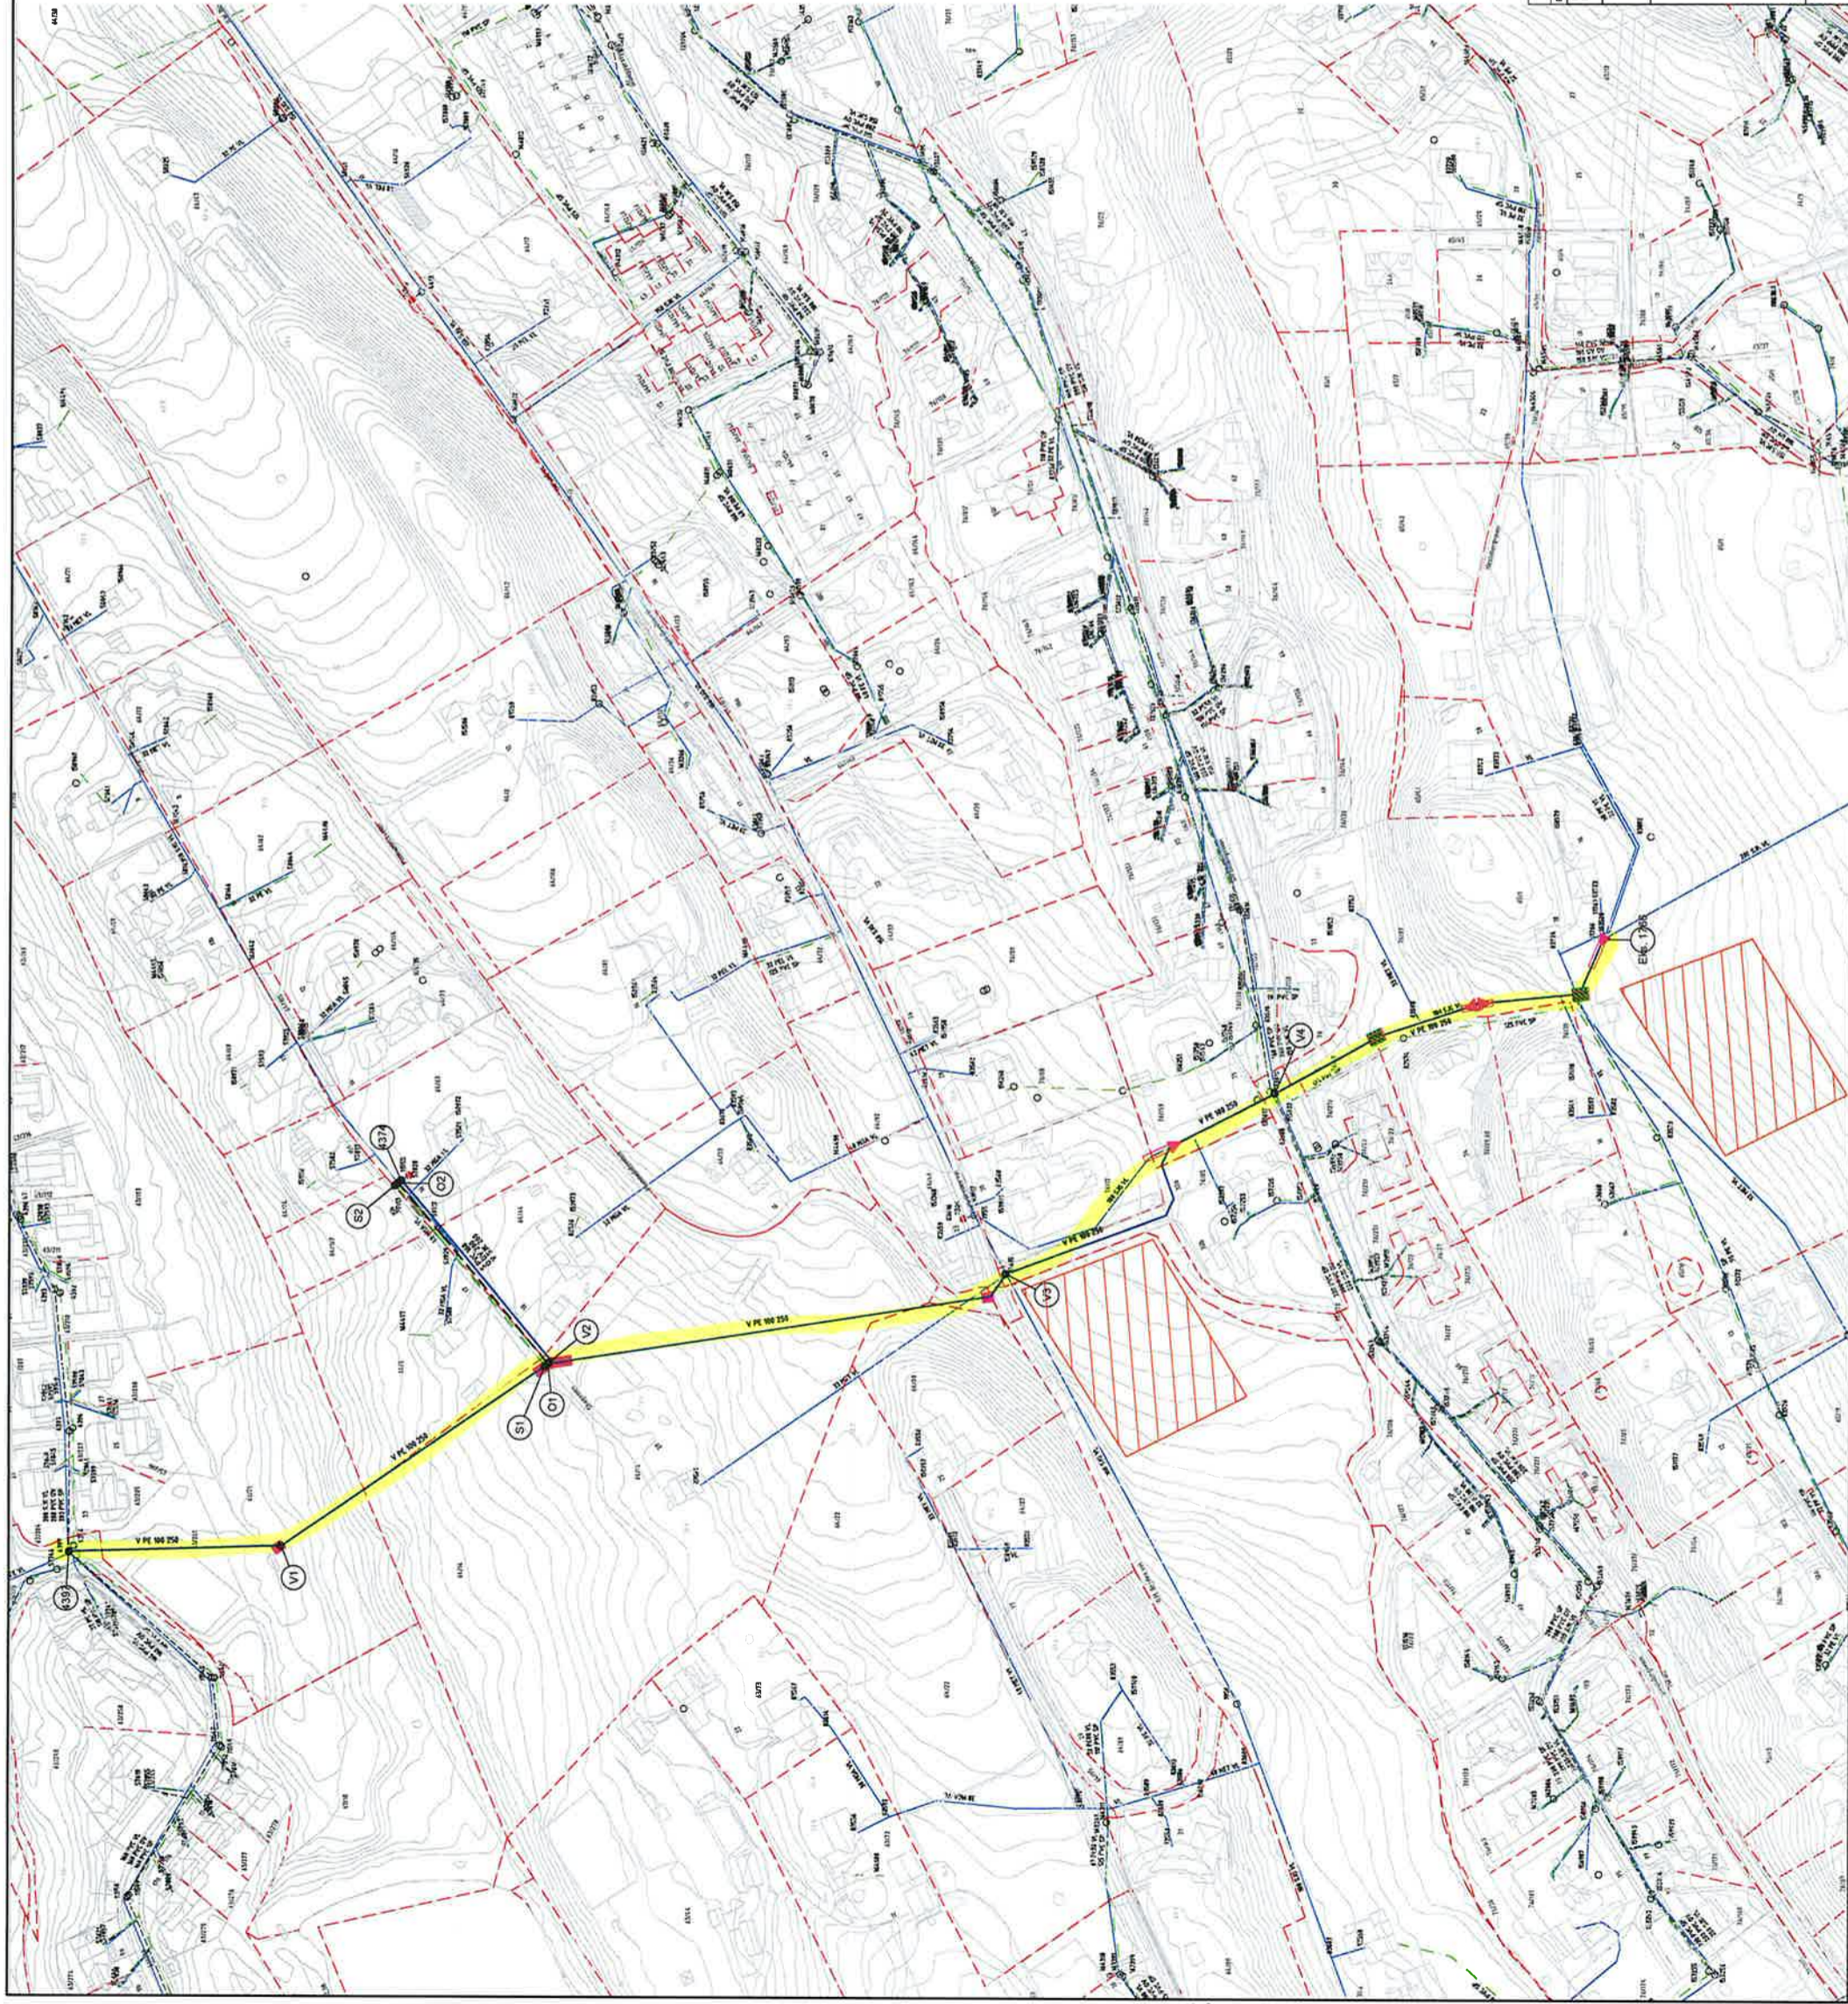
Østenstaddammen Ø

Justeringsforslaget er vist som mørk blå linje i vedlagt kartutsnitt ved Østenstaddammen. Lys blå linje er opprinnelig trasé-forslag.

For å unngå å drenere et lite område med sumpskog langs bekken i naturtypen Østenstaddammen Ø, mellom Østenstaddammen og der hvor tursti krysser bekk, anbefaler vi at trasé følger tursti så langt det er mulig igjennom naturtypen. Dette gir også minst inngrep på tresjikt og øvrig vegetasjon. Vi forslår også at en legger traséen fra turstien og ut i kant av beitemark der hvor det er en eldre fylling og lite tresjikt. (Men denne siste justering er mindre viktig om det er vanskelig med skarpe vinkler i traséen).

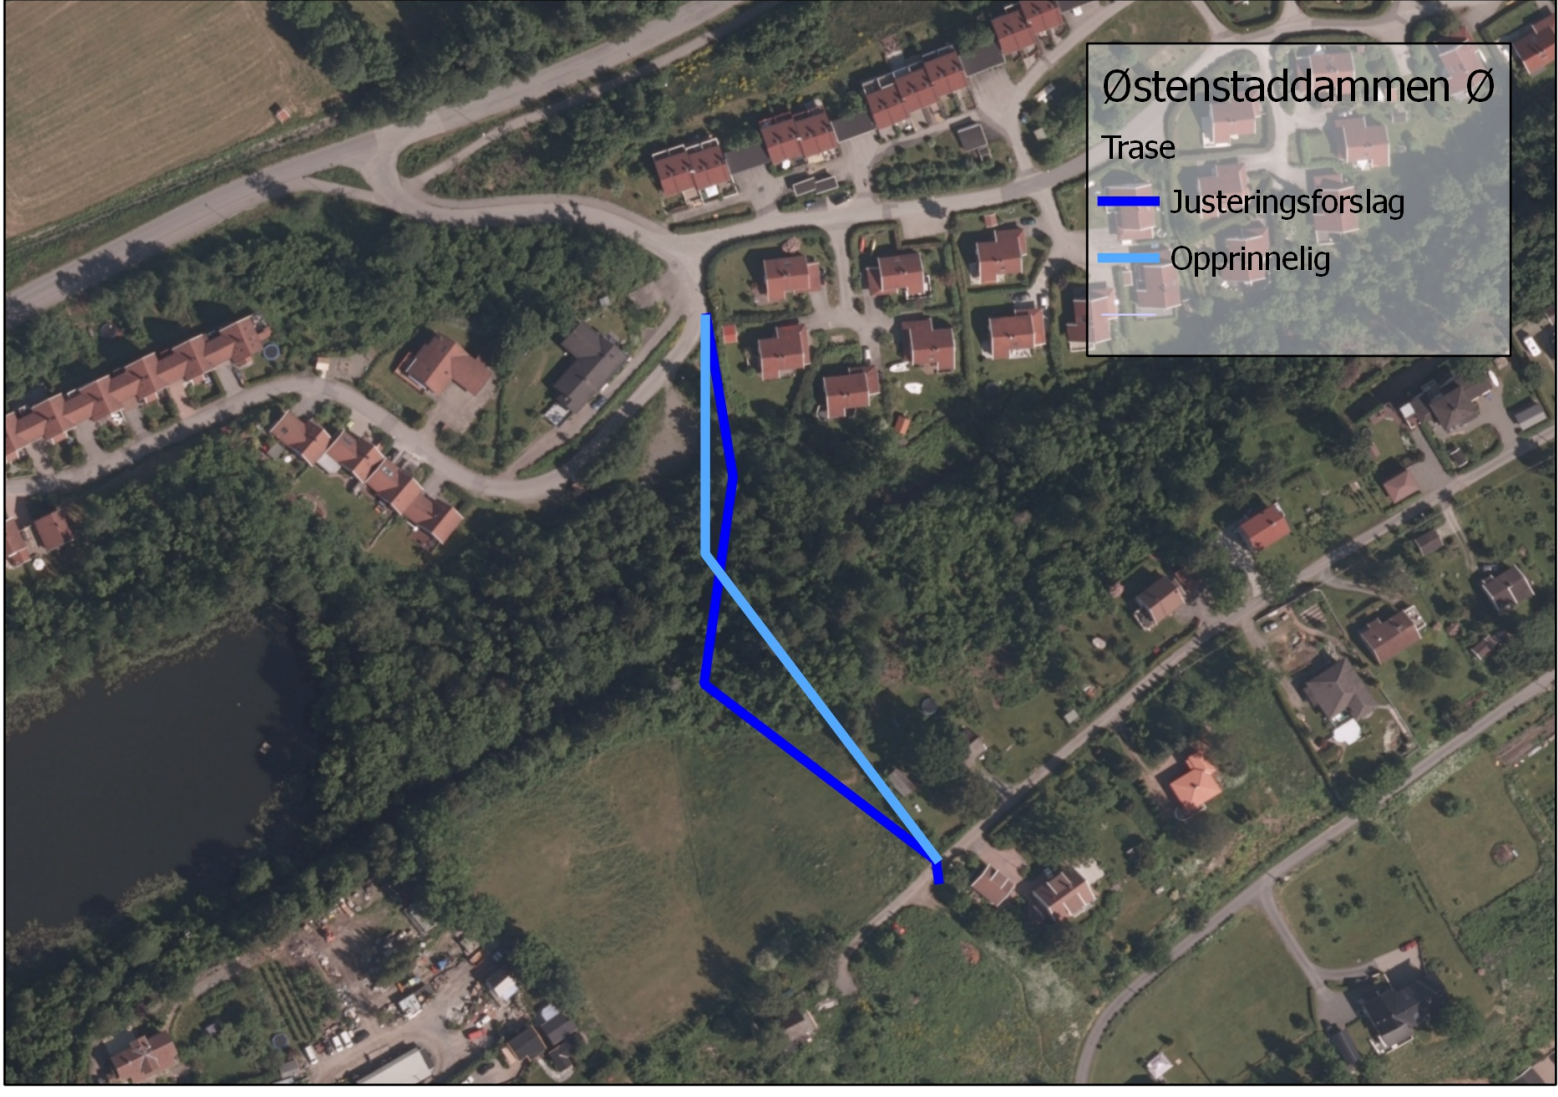
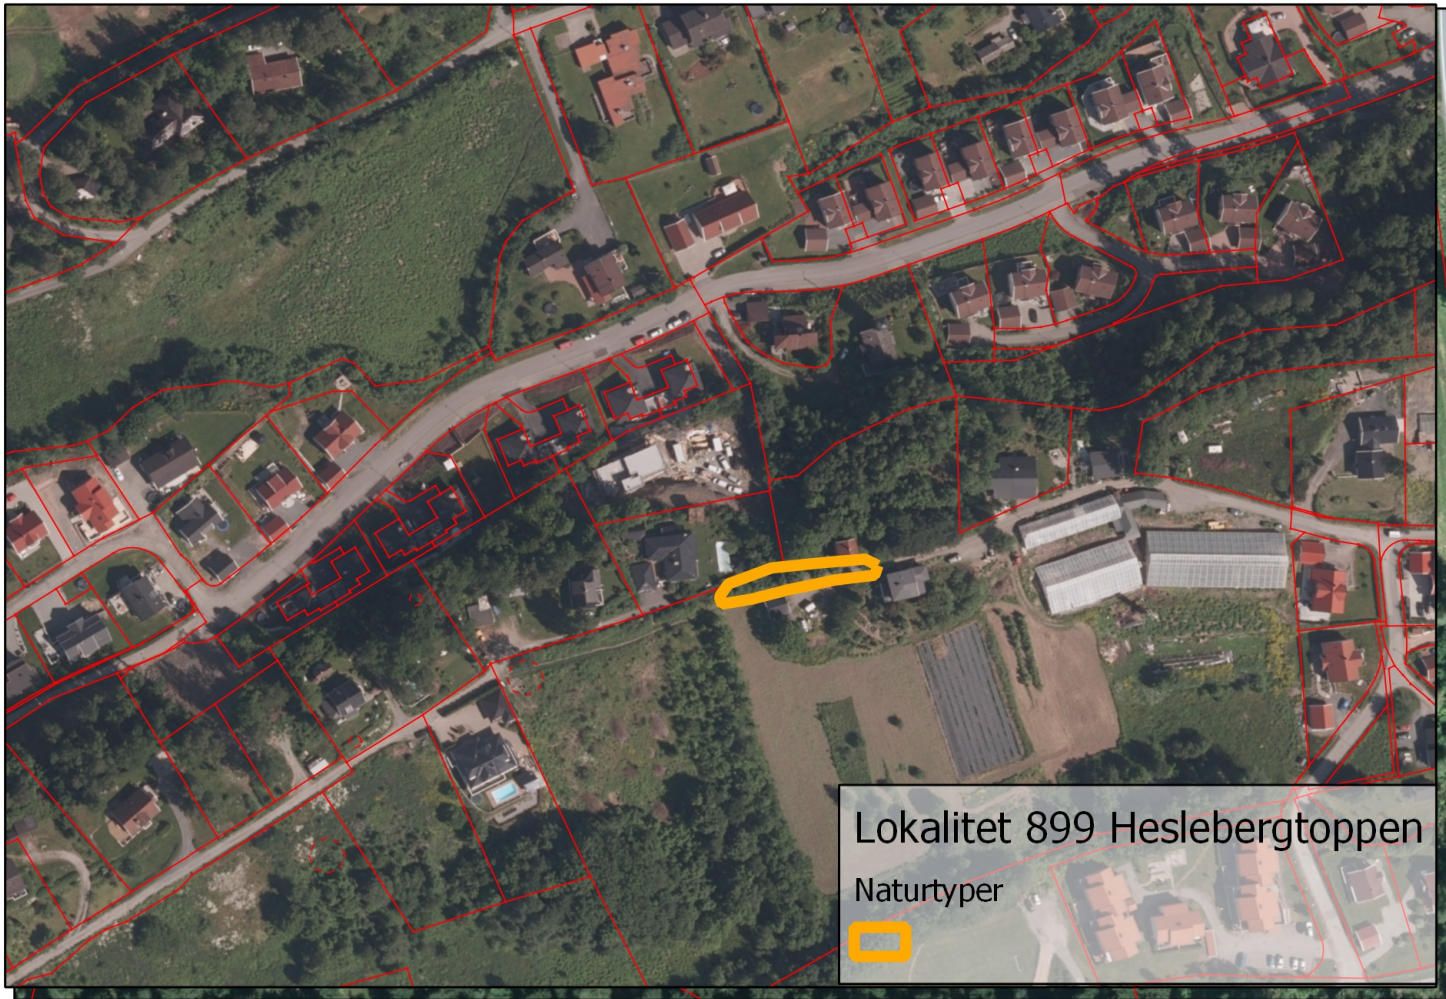
Lokalitet 899 Heslebergtoppen

Ved enden av traséen står det styvede og hule asketrær som nå blir registrert som svært viktig naturtype. Se flyfoto hvor gul markering angir beliggenheten for denne. Faktaark med beskrivelse er vedlagt til slutt i dokumentet. Traséen bør legges midt imellom de to trærne hvor avstanden er størst imellom trærne. Dette virker å være hva som er inntegnet som traséforslag også. En bør her grave så smalt som mulig og minimere skadene på røttene til trærne.

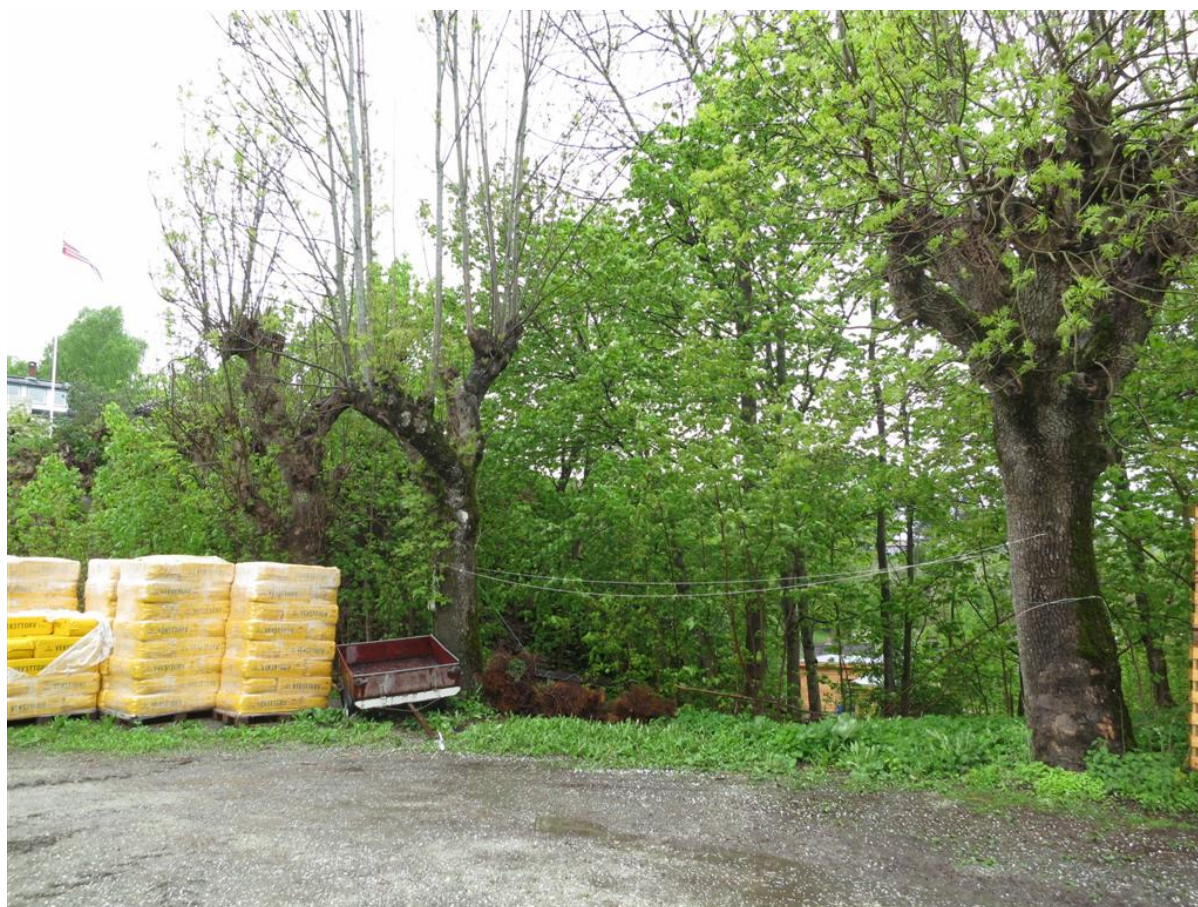
Heslebergtoppen Foto: Arne Laugsand Eleve styvede asketrær hvorav flere er hule.

Skjøtsel og hensyn: Oppretthold styving. Hold trærne soleksponerte.
