# Holmestrand Fjordhotell. Kartlegging av biomangfold/ålegress i planområde for molo og småbåthavn

# BioFokus-rapport 2011-33

Kartlegging av biomangfold/ålegras i planområde for molo og småbåthavn

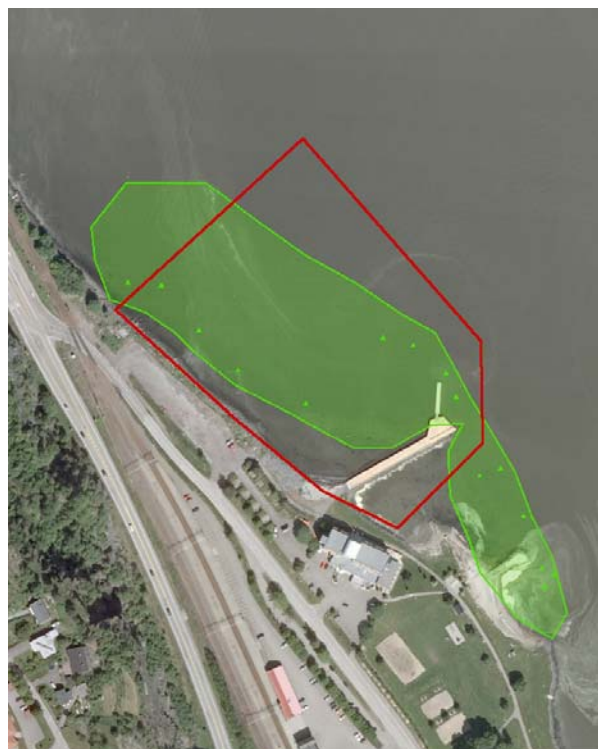
Fig. 4. Naturtypen ålegraseng er kjent her fra tidligere og hovedtyngden av denne lokale forekomsten ligger innenfor planområdet. Planområdet er markert med rød strek og den kjente forekomsten av ålegras vises med grønn skravur.

Resultatet av den nasjonale marine kartleggingen er publisert på nettsiden til Direktoratet for naturforvaltning, i Naturbasen (<http://www.dirnat.no/kart/naturbase>). Denne viser en forekomst av ålegraseng med hovedutbredelse i planområdet (se fig. 4).

Både innenfor og utenfor planområdet er det ifølge Naturbasen registrert et større areal med ålegras (se fig. 4). Dette området er registrert i forbindelse med en større kartlegging av marine naturtyper som ble gjennomført av NIVA, med datamodellering basert bl.a. på dybde- og høydedata på land (Rinde et al. 2006). Ålegrasenga tilhører naturtypen Ålegrasenger og andre undervannsenger (I11) og ble registrert den 09.12.2009. På grunnlag av størrelsen ble denne forekomsten vurdert som viktig (B).

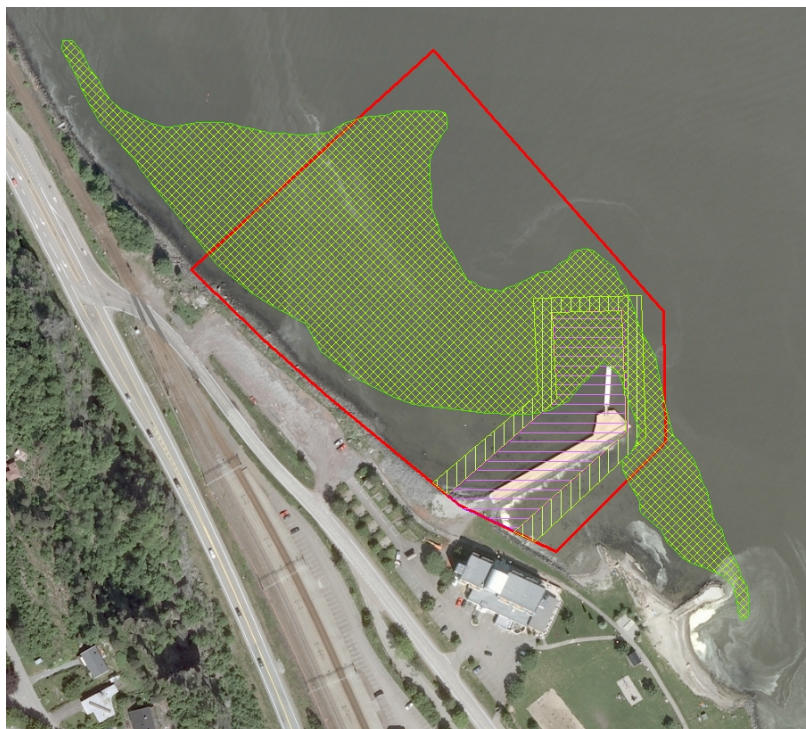
Fig. 6. Utbredelsen av ålegraseng i og omkring planområdet slik den ble kartlagt den 23.09.2011.

Feltkartleggingen konstaterte at ålegrasenga hadde en noe annen utforming i realiteten enn den tidligere avgrensningen, men avvirket innenfor normalen, da det nasjonale prosjektet med kartlegging av marine naturtyper ikke er foretatt med samme ressursbruk pr. arealenhet som kartleggingen i dette prosjektet. Forskjellen i utforming kan dessuten også til dels skyldes årlig variasjon. Utbredelsen av ålegrasenga, slik den ble avgrenset i dette prosjektet, er gjengitt i figur 6.
